LIITE 10 Tieliikennelain merkkiryhmän I liikennemerkkien mitoitus

MUUT LIIKENTEENOHJAUKSEEN TARKOITETUT MERKIT

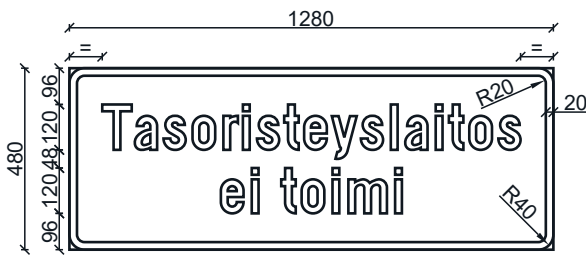
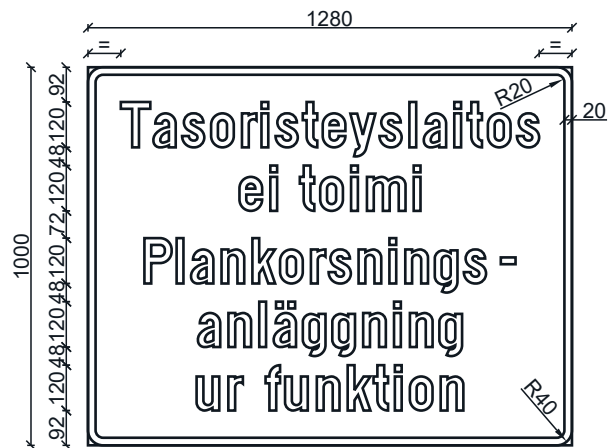
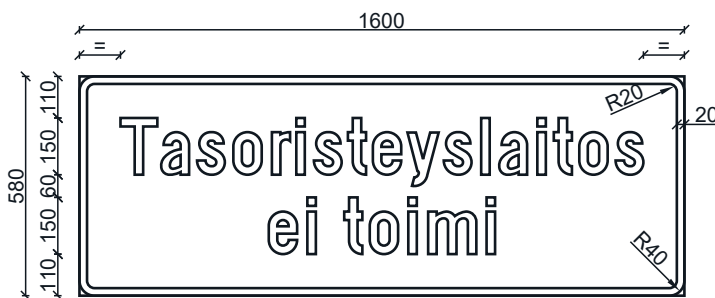
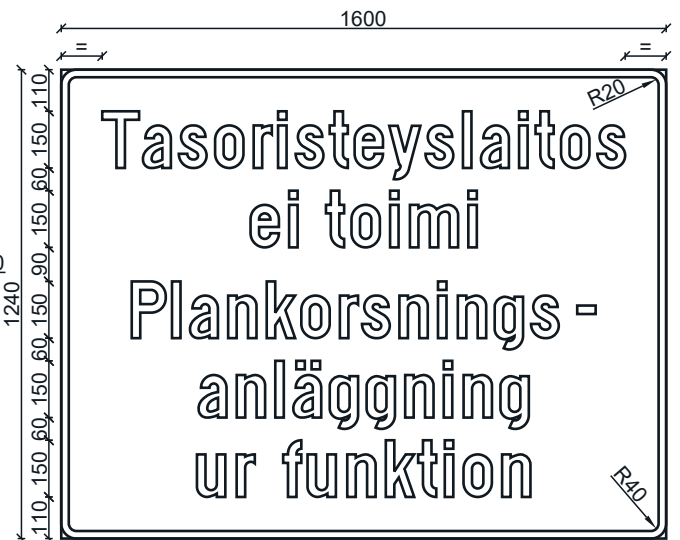
LIIKENNEMERKKI

Tekstillinen merkki, esimerkki 4,
tieliikennelain 75 §:n 2 mom. mukainen merkki

Mitat (mm):

Mitoitetaan tapauskohtaisesti

Värit: Pohja keltainen, reunanauha ja tekstit mustat.

Taulun leveys 40:llä jaollinen.
Taulun korkeus 10:llä jaollinen.
