## Liite 2 Maanvastaisten alapohjien korjausmenetelmät

**MAANVASTAINEN BETONILAATTA, JONKA ALLA EI OLE LÄMMÖNERISTYSTÄ JA RAKENTEESSA ON MAHDOLLISETI BITUMISIVELY KAHDEN BETONILAATAN VÄLISSÄ**

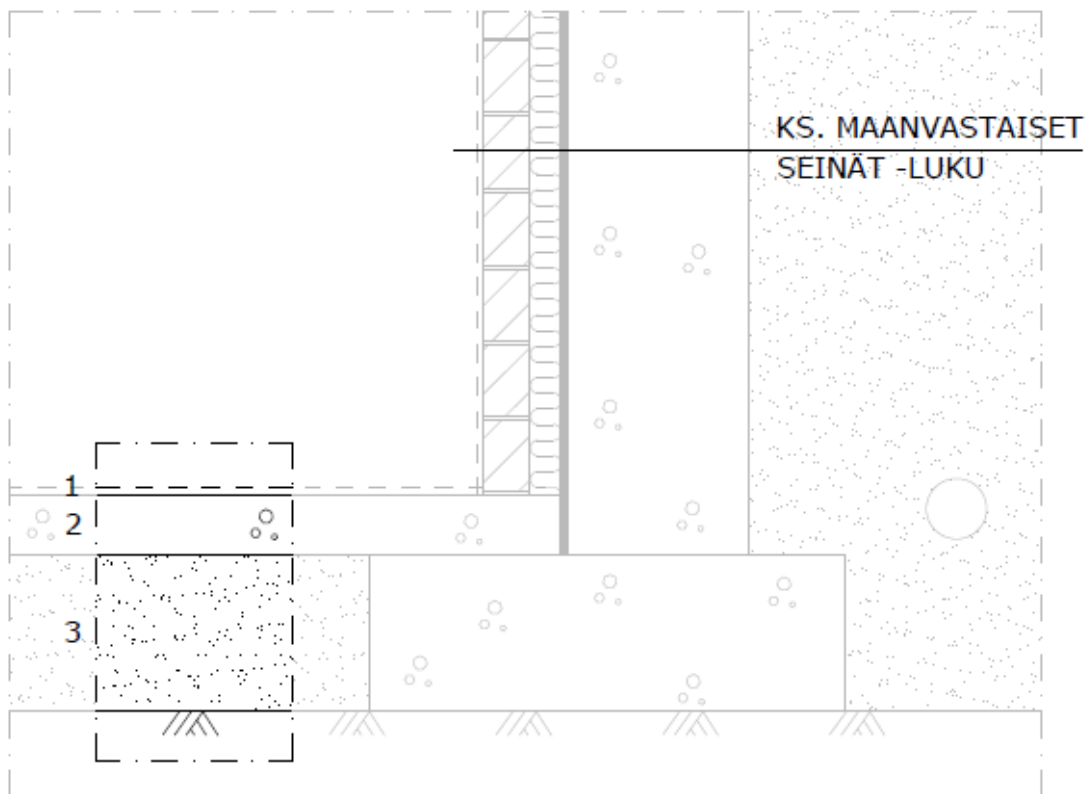
- 1 Vanha lattiapinnoite
- 2 Vanha teräsbetonilaatta
- 3 Vanha alustäyttö

Kuva x. Alkuperäinen lämmöneristämätön maanvastainen betonilaatta

Kuvissa x ja x on esitetty tyypilliset maanvastaiset, lämmöneristämättömät betonilattiarakenteet. Rakenteessa on voitu käyttää kosteussulkuna bitumisivelyä betonilaatan välissä. Bitumisively lisää hieman betonilaatan diffuusiiovastusta. Lämmöneristämättömässä alapohjarakenteessa diffuusiolla maaperästä siirtyvä kosteusvirta on huomattavan suuri verrattuna nykyisin käytössä olevaan, alapuolelta lämmöneristettyyn maanvastaiseen laattaan. Lisäksi rakenteeseen saattaa siirtyä kosteutta kapillaarisesti. Suuri kosteuspitoisuus voi aiheuttaa rakennusmateriaalien ja pintamateriaalien vaurioita.

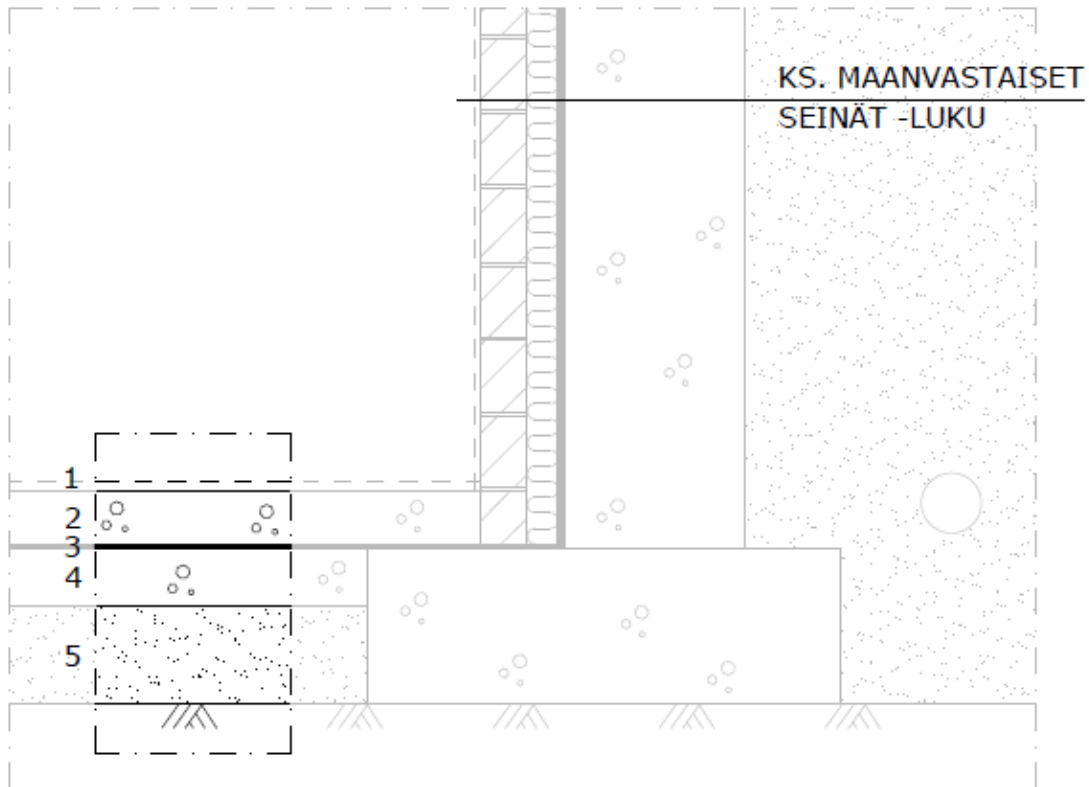
- 1 Vanha lattiapinnoite
- 2 Vanha teräsbetoni-laatta
- 3 Vanha piki- tai bitumisively
- 4 Vanha teräsbetoni-laatta
- 5 Vanha alustäyttö

Kuva x. Alkuperäinen lämmöneristämätön maanvastainen betoni-laatta

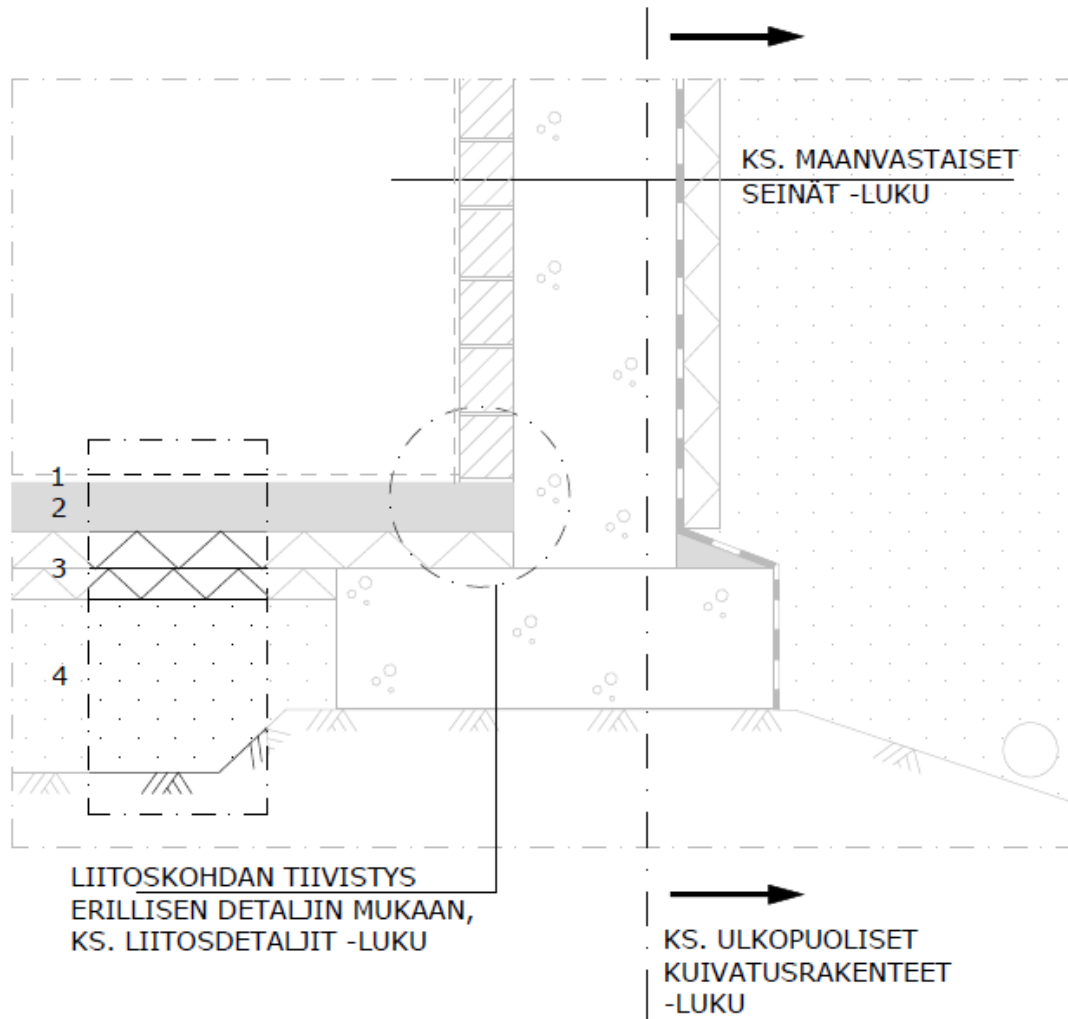
- 1 Uusi vesihöyryä läpäisevä pinnoite
- 2 Uusi teräsbetoni-laatta
- 3 Uudet lämmöneristeet
- 4 Uusi alustäyttö

Kuva x. Uusittu maanvastainen alapohjarakenne

Tässä vaihtoehdossa rakenne uusitaan kokonaan, eli vanha betoni-laatta ja alustäytöt puretaan ja rakenne tehdään voimassa olevien määräysten ja ohjeiden mukaiseksi. Lattiarakenne lämmöneristetään alapuolelta. Maanvastaisen betoni-lattian pintamateriaalina suositellaan käytettäväksi vesihöyryä läpäisevää pinnoitetta. Korjausta voidaan soveltaa myös sellaisiin alapohjiin, missä betoni-laatan alla on vanha muovikalvo ja/tai mineraalivillaeristeet.

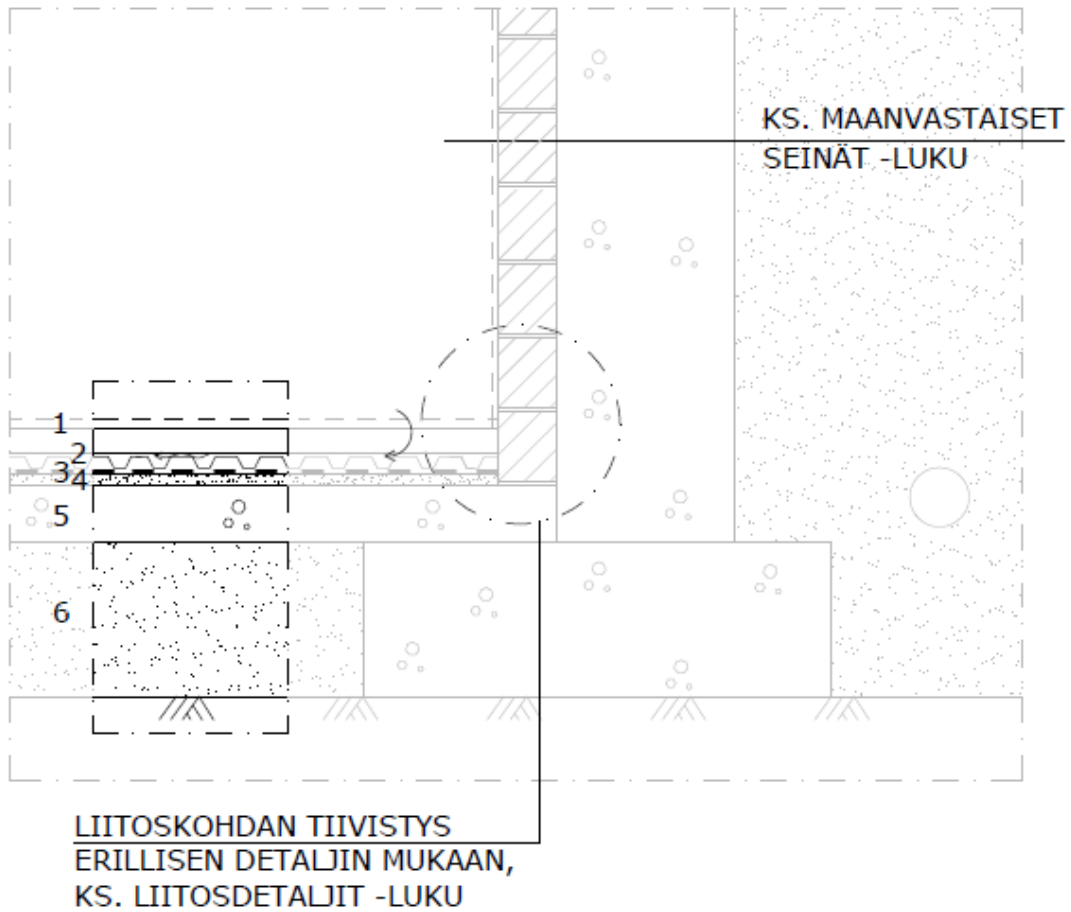
- 1 Uusi lattiapinnoite (voidaan valita vapaasti)
  - 2 Koneellisesti tuuletettu tuuletusväli + korotusrakenne (profiilipelti tai nystyräpintainen/uritettu muovilevy)
  - 3 Höyrinsulkukäsittely tarvittaessa (haitta-aineiden kapselointi)
  - 4 Tasoite ja tiivistykset (tarvittaessa)
  - 5 Vanha teräsbetoni-laatta
  - 6 Vanha alustäyttö
- Kuva x. Tuulettuva lattiarakenne

Tuuletusvälin suuruus määräytyy maanvastaisen laatan kosteuspitoisuuden sekä tuuletusvälin ilmavirran perusteella. Diffuusion vaikutuksesta siirtyvää kosteutta poistamaan riittää pienempi tuuletusväli kuin kapillaarisesti siirtyvässä kosteudessa.

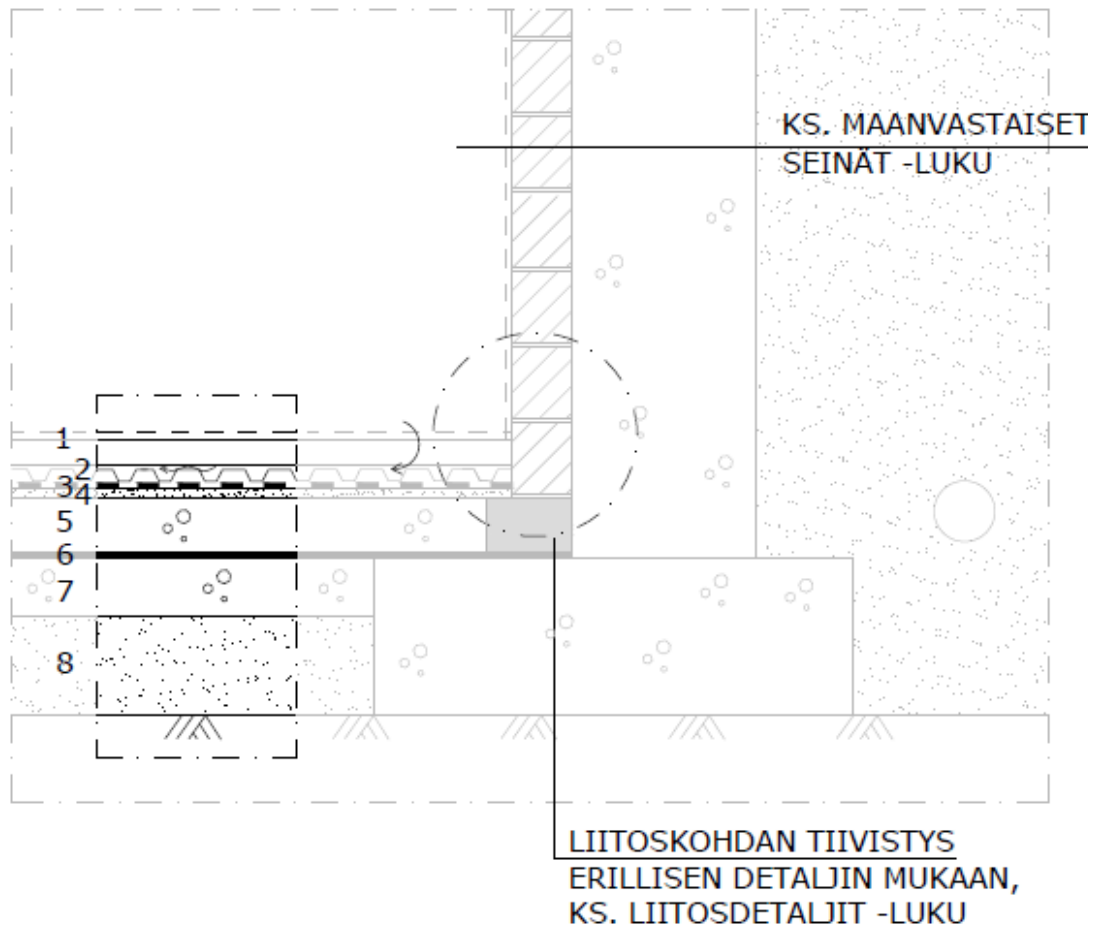
- 1 Uusi lattiapinnoite (voidaan valita vapaasti)
- 2 Koneellisesti tuuletettu tuuletusväli + korotusrakenne (profiilipelti tai nystyräpintainen/uritettu muovilevy)
- 3 Höyrynsulkukäsittely tarvittaessa (haitta-aineiden kapselointi)
- 4 Tasoite ja tiivistykset (tarvittaessa)
- 5 Vanha teräsbetonilaatta
- 6 Vanha piki- tai bitumisively
- 7 Vanha teräsbetonilaatta
- 8 Vanha alustäyttö

Kuva x. Tuulettuva lattiarakenne

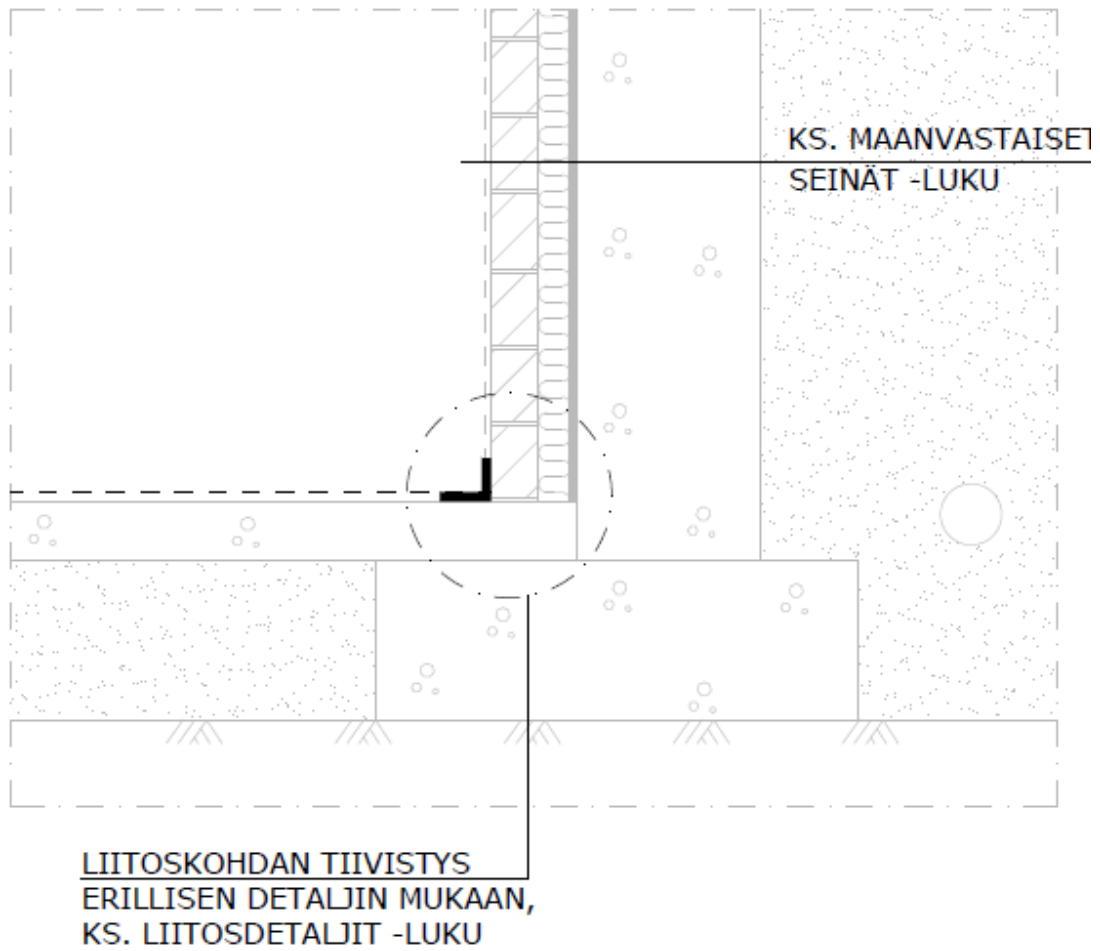
**Kuva x. Lämmöneristämätön, maanvastainen betonilaatta on korjattu tiivistämällä lattian ja seinän liitos**

Maanvastaisen betonilaatan ilmatiiviyden parantamisen tavoitteena on estää lattiarakenteen liitoksista, halkeamista ja mahdollisista läpivientikohdista tapahtuvat haitalliset ilmapuodot maaperästä huoneilmaan. Maaperästä nousee tiivistämisen jälkeen edelleen kosteutta huonetilaan, mikäli maaperästä nousevaa kosteutta ei ulkopuolisin korjauksin voida poistaa tai poisteta. Tiivistysmateriaaleina käytetään kuhunkin kohteeseen soveltuvia menetelmiä ja käytettävien materiaalien vesihöyrynläpäisevyys tulee ottaa huomioon. Pääsääntöisesti rakenne suunnitellaan siten, että valittava uusi lattiapinnoite on vesihöyryvoin ja lattian läpi huonetilaan päätyvä kosteus poistetaan hallitusti tehokkaalla ilmanvaihdolla. Tiivistysratkaisu sekä käytettävä pintamateriaali valitaan kuitenkin aina tapauskohtaisesti.

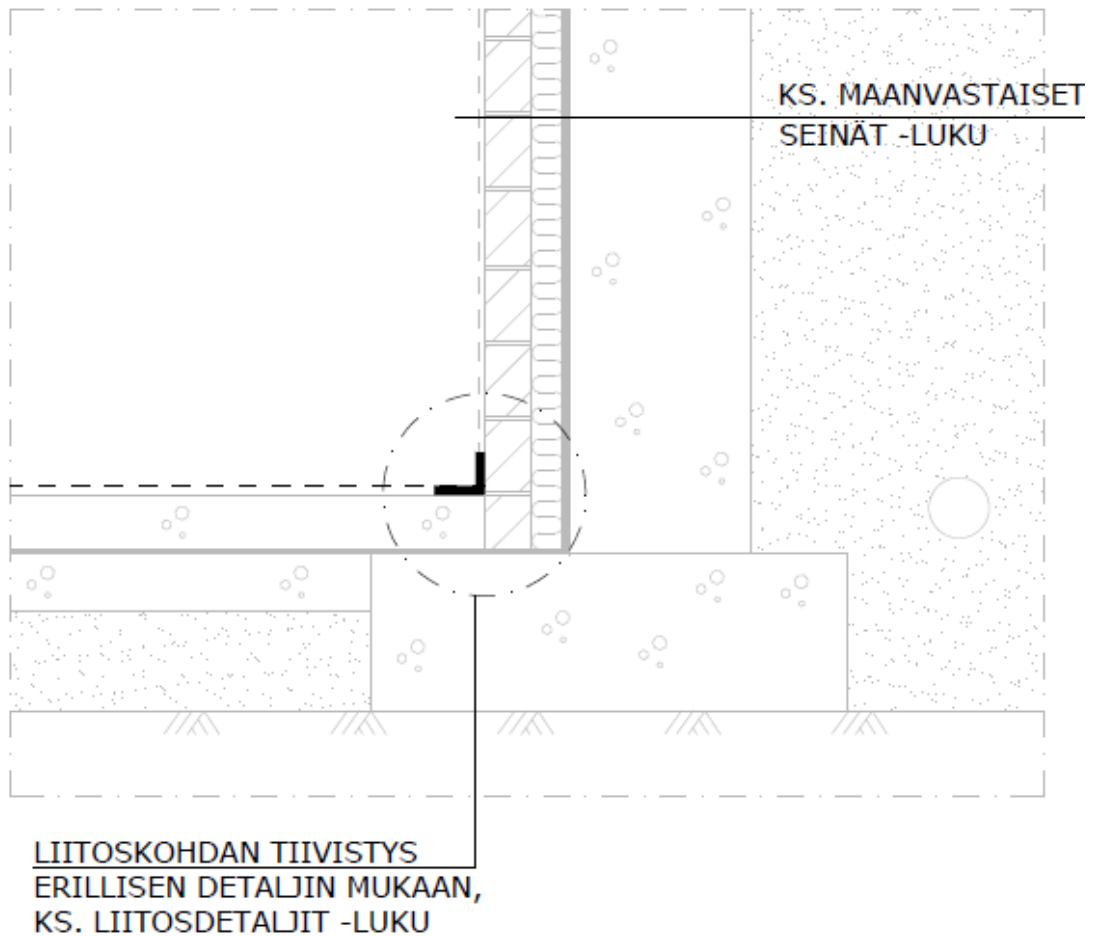
**Kuva x. Lämmöneristämätön, maanvastainen betonilaatta on korjattu tiivistämällä lattian ja seinän liitos**

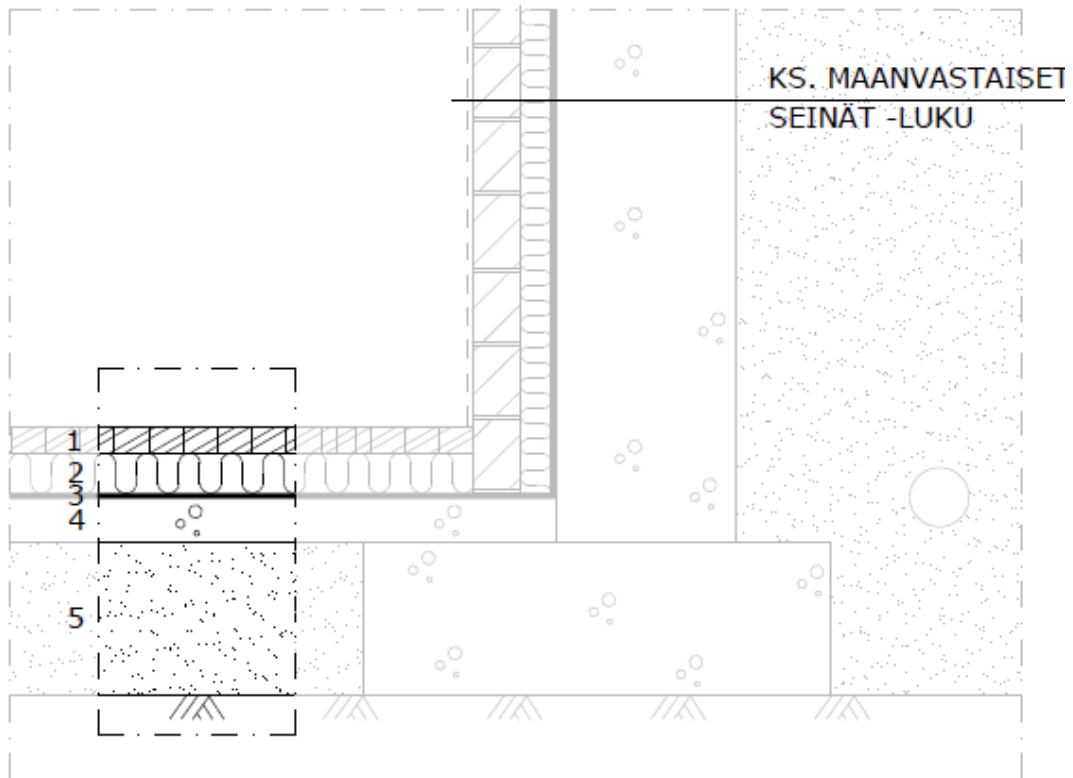
- 1 Vanhat lattialankut/laudat
- 2 Vanha puukoolaus ja lämmöneriste
- 3 Vanha mahdollinen piki- tai bitumisively
- 4 Vanha betonilaatta
- 5 Vanha alustäyttö

Kuva x. Yläpuolelta lämmöneristetty betonilaatta, jossa pintamateriaalina on lautalattia

Kuvassa x on esitetty tyyppilinen, yläpuolelta lämmöneristetty maanvastainen betonilaatta. Maanvastaisen betonilaatan päällä voi olla käytetty pikisivelyä tai muovikalvoa kosteudeneristeenä. Kyseisessä alapohjarakenteessa puukoolaukset sekä orgaaniset lämmöneristeet sekä erityisesti tekemisestä rakenteeseen jäänyt sahanpuru ja lastut vaurioituvat maapohjan lämpenemisestä aiheutuvan kosteusvirran (diffuusio) vuoksi. Rakenne on erityisen herkkä kosteus- ja mikrobivaurioille.

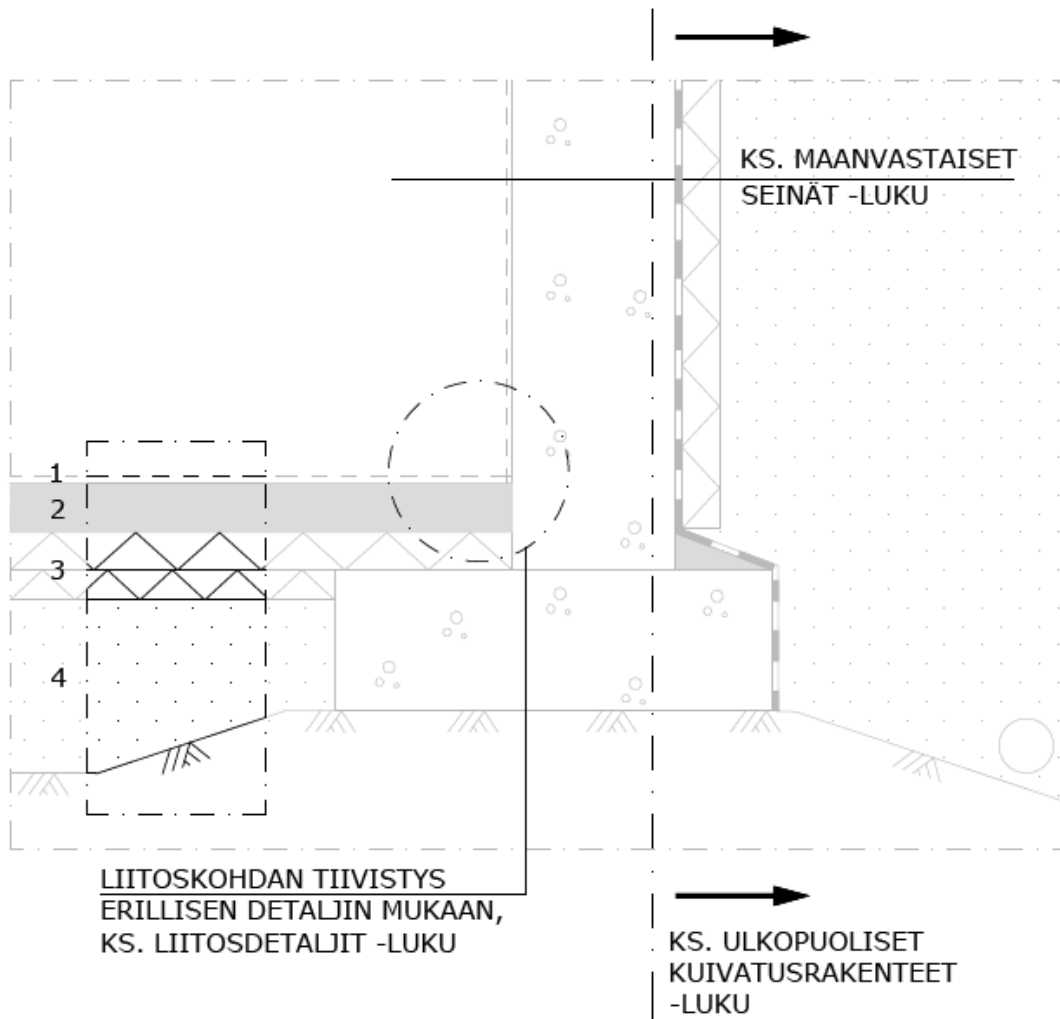
- 1 Uusi vesihöyryä läpäisevä pinnoite
- 2 Uusi teräsbetoni-laatta
- 3 Uudet lämmöneristeet
- 4 Uusi alustäyttö

Kuva x. Uusittu maanvastainen alapohjarakenne sekä ulkoseinärakennusfysikaalisen toiminnan parantaminen

Tässä vaihtoehdossa rakenne uusitaan kokonaan eli puukoolattu lattia sekä vanha betonilaatta ja alustäytöt puretaan ja rakenne tehdään voimassa olevien määräysten ja ohjeiden mukaiseksi. Lattiarakenne lämmöneristetään alapuolelta. Maanvastaisen betonilattian pintamateriaaliksi suositellaan vesihöyryä läpäisevää pinnoitetta.

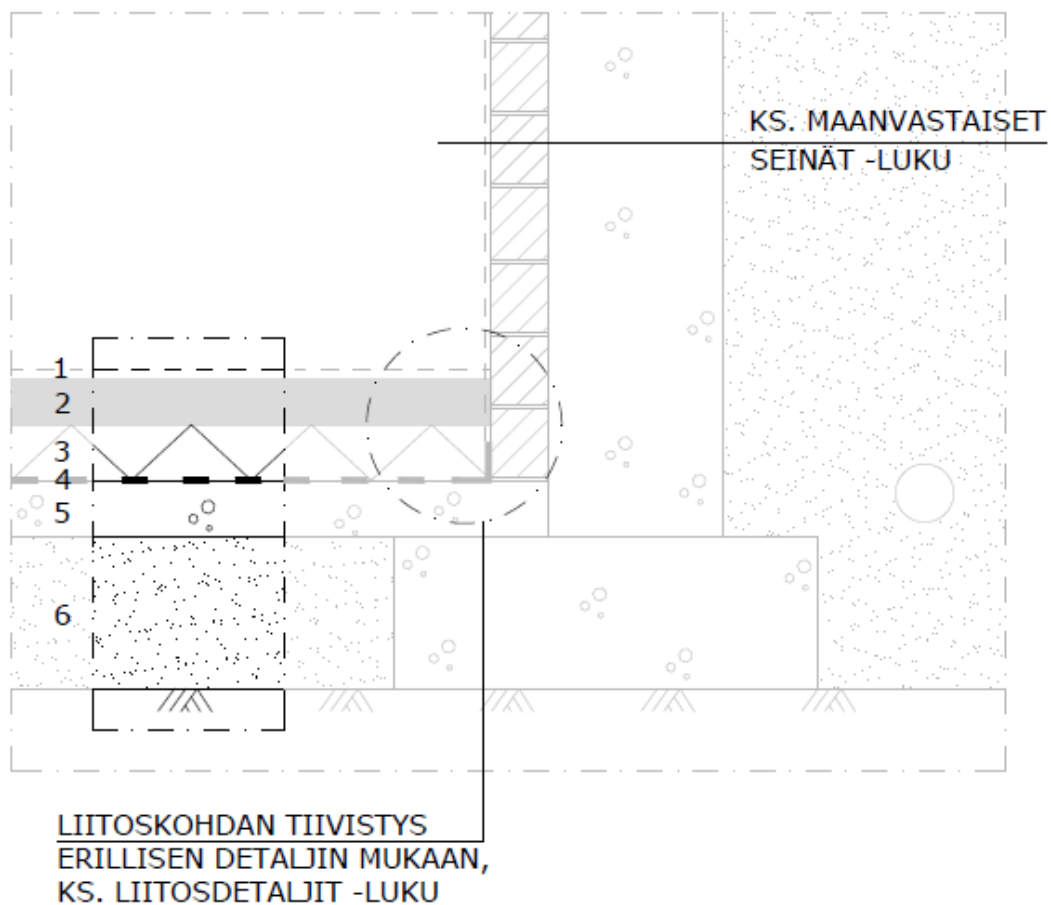
- 1 Uusi vesihöyryä läpäisevä pinnoite
2. Uusi teräsbetoni-laatta
- 3 Uusi lämmöneriste (EPS tai XPS)
- 4 Höyrynsulkukäsittely
- 5 Vanha betoni-laatta
- 6 Vanha alustäyttö

Kuva x. Korjattu rakenne, jossa puukoolattu lattia ja lämmöneristeet on korvattu ns. kelluvalla betonilattiarakenteella

Vanha puukoolattu lattiarakenne voidaan korvata ns. kelluvalla lattiarakenteella. Ratkaisussa maanvastaisen lattiarakenteen päältä puretaan pois vanhat lattialaudat, koolaukset ja lämmöneristeet sekä mahdollinen vanha bitumisively tai muovikalvo. Vanhan betonilaatan pintaan tehdään höyrynsulkukäsittely (esimerkiksi epoksilla) ja laatan päälle asennetaan solumuovilämmöneriste sekä valetaan uusi pintabetonilaatta. Rakenteen ilmatiiviys varmistetaan alemman laatan ja pystyrakenteiden liittymiin ja läpivientien ja muiden rakenneliitosten yhteyteen tehtävin tiivistyskorjauksin.

Maanvastaisen betoni-laatan höyrynsulkukäsittelyn jälkeen kosteus laatussa siirtyy vaakasuunnassa ja nousee mahdollisesti ylös laattaa ympäröiviin seinärakenteisiin. Tällöin seinärakenteiden pintamateriaalien valinnassa tulee ottaa huomioon seinän (alaosien) vesihöyrynläpäisevyys.

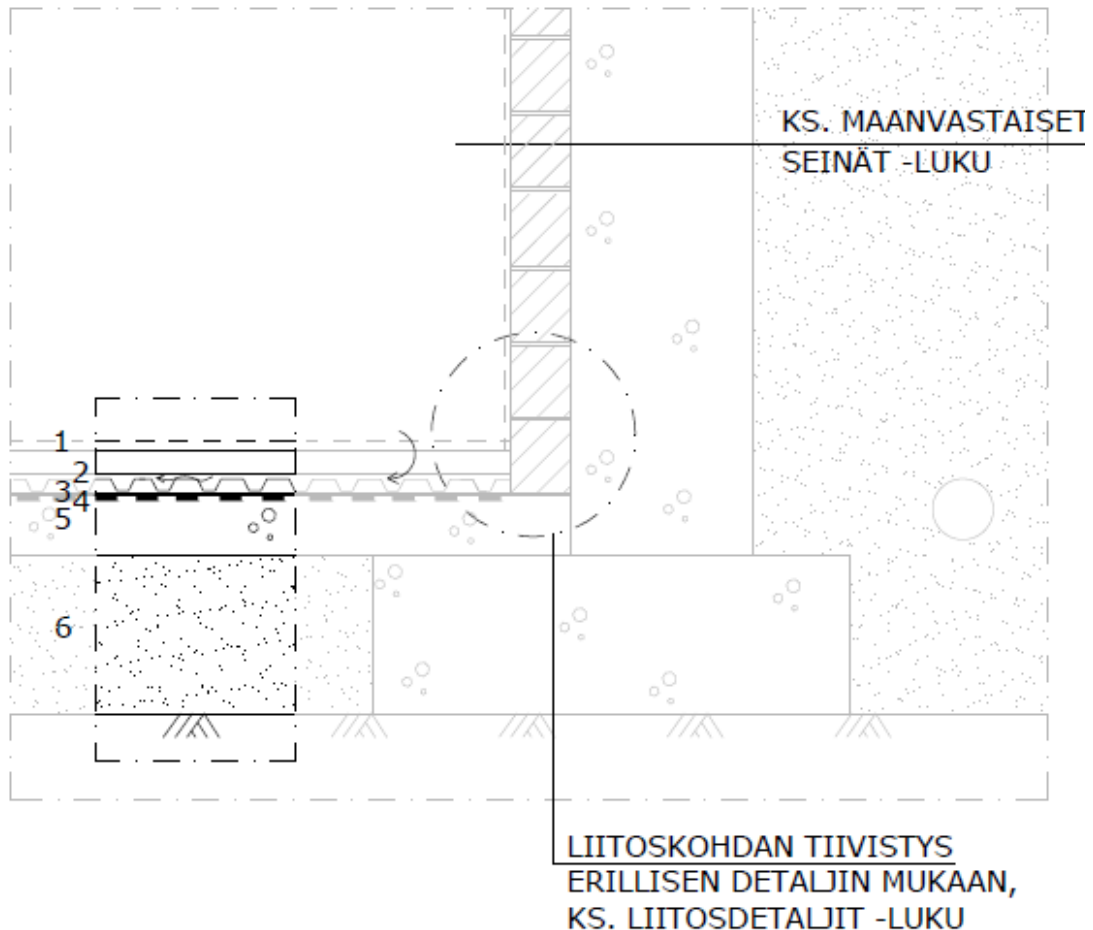
- 1 Uusi lattiapinnoite (voidaan valita vapaasti)
- 2 Koneellisesti tuuletettu tuuletusväli + korotusrakenne (koolaus profiilipellillä)
- 3 Höyrynsulkukäsittely (haitta-aineiden kapselointi)
- 4 Tasoite ja tiivistykset (tarvittaessa)
- 5 Vanha teräsbetonilaatta
- 6 Vanha alustäyttö

Kuva x. Tuulettuva lattiarakenne

Tuuletusvälin suuruus määräytyy maanvastaisen laatan kosteuspitoisuuden sekä tuuletusvälin ilmavirran perusteella. Diffuusion vaikutuksesta siirtyvää kosteutta poistamaan riittää pienempi tuuletusväli kuin kapillaarisesti siirtyvässä kosteudessa. Yleensä vanhan lattian ja ympäröivien lattiarakenteiden korko määrittää käytettävän tuuletusvälin korkeuden.

Betonilaatan päälle tehtävä tuuletusväli tuuletetaan koneellisesti ja poistoilma suositellaan johdettavaksi suoraan ulos. Ilmavälissä liikkuvan ilman kosteus tulee pitää mikrobikasvulle suotuisan kosteuspitoisuuden alapuolella (alle 70-75 RH%). Tuuletusväliin johdettava ilma tulee suodattaa, jotta tuuletusväliin päätyisi mahdollisimman vähän epäpuhtauksia.

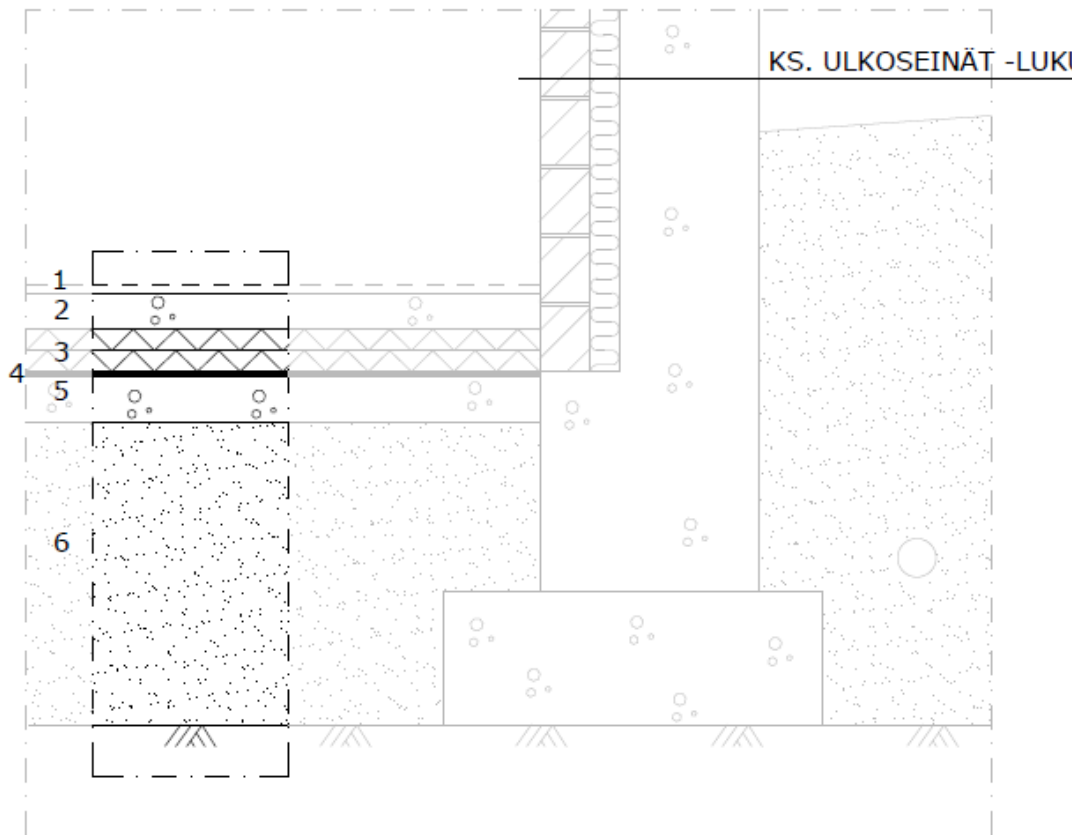
- 1 Vanha lattiapinnoite
- 2 Vanha betonilaatta
- 3 Vanhat lämmöneristeet
- 4 Mahdollinen piki- tai bitumisively
- 5 Vanha pohjalaatta
- 6 Vanha alustäyttö

Kuva x. Maanvastainen betonilaatta, jonka päällä on lämmöneriste ja betonilaatta

Kaksoislaatoissa lämmöneristeenä voi olla EPS-eristettä tai kosteudelle arempaa lämmöneristettä, kuten sementtilastuvillalevyä. Vaurion syntymiseen vaikuttavat rakenteessa käytetyt materiaalit, eli pelkästään korkea suhteellisen kosteuden pitoisuus lämmöneristeen ja alemman laatan rajapinnassa ei välttämättä johda sisäilman kannalta haitallisiin vaurioihin. Mikäli lämmöneristeenä on käytetty orgaanista materiaalia, voivat lämpö- ja kosteusolosuhteet alemman laatan yläpinnassa olla kriittisiä mikrobivaurioiden syntymisen kannalta.

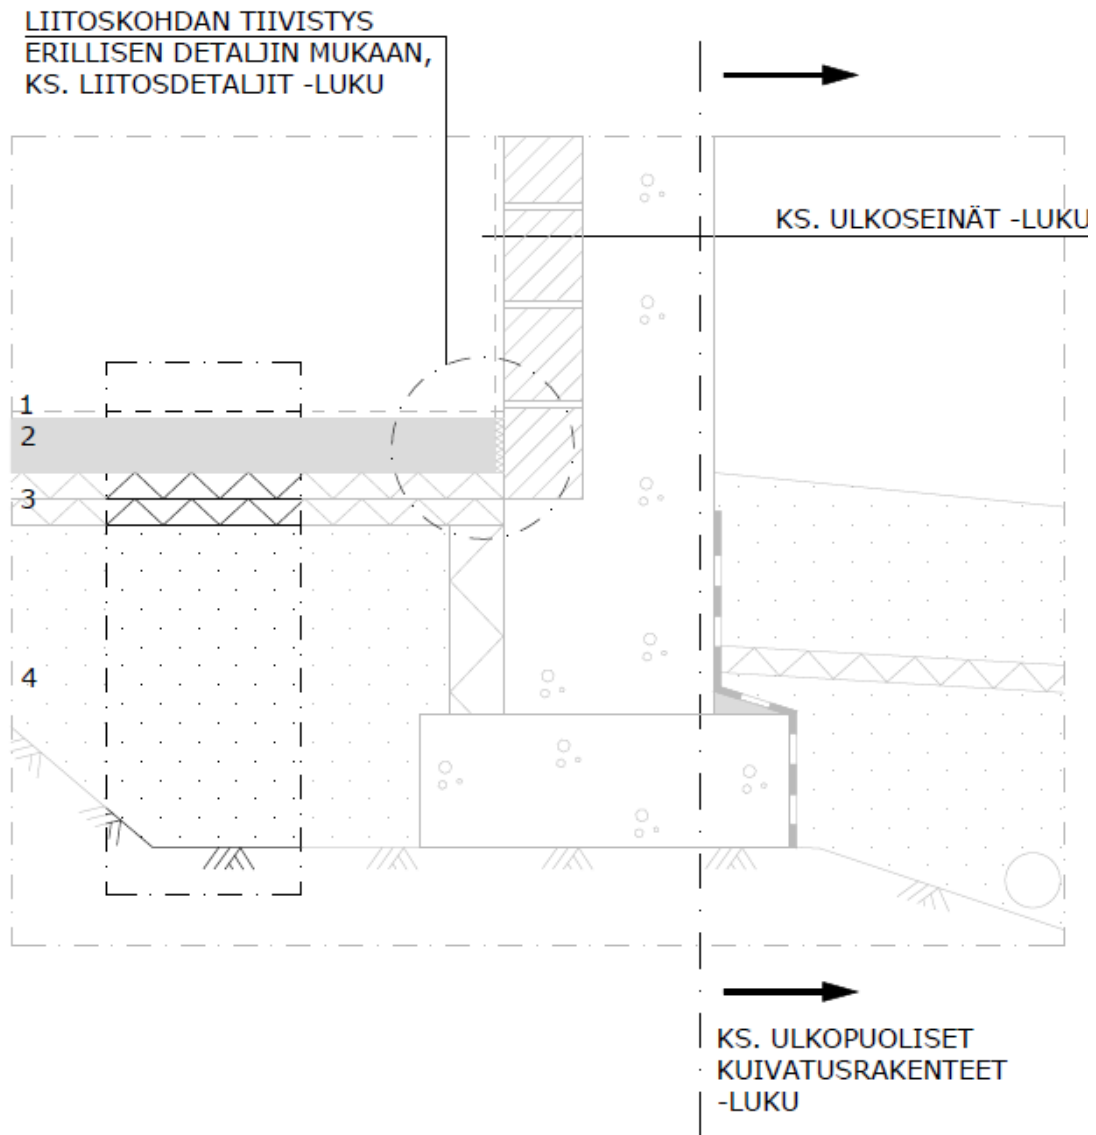
- 1 Uusi vesihöyryä läpäisevä pinnoite
- 2 Uusi teräsbetonilaatta
- 3 Uudet lämmöneristeet
- 4 Uusi alustäyttö

Kuva x. Uusittu alapohjarakenne

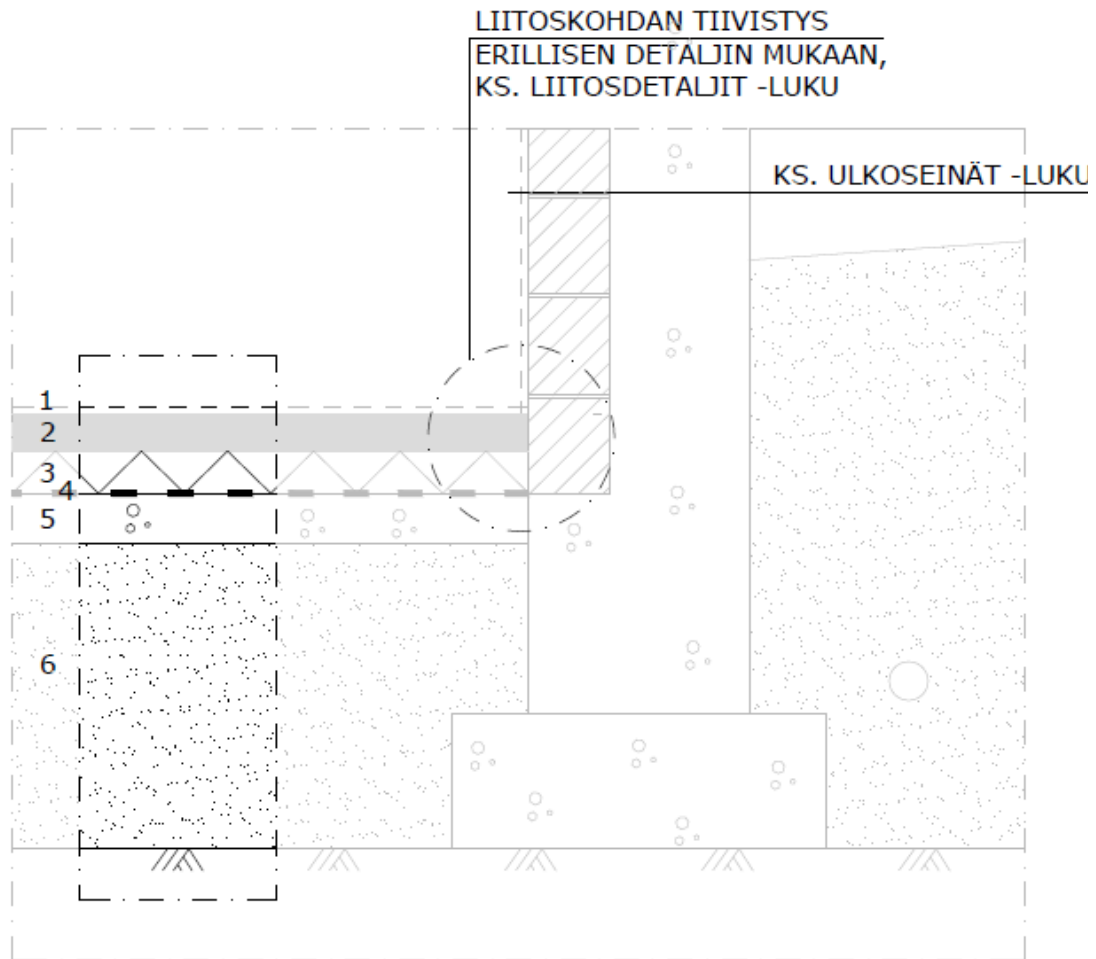
- 1 Uusi vesihöyryä läpäisevä pintamateriaali
- 2 Uusi teräsbetoni-laatta
- 3 Uusi lämmöneriste (EPS tai XPS)
- 4 Höyrinsulkukäsittely (epoksi)  
Märkätilan tasoite tai laasti (tarvittaessa)
- 5 Vanha betoni-laatta
- 6 Vanha alustäyttö

Kuva x. Korjattu maanvastainen betoni-laatta, jonka päällä on lämmöneriste ja pintabetoni-laatta

Ratkaisussa maanvastaisen lattiarakenteen päältä puretaan pois vanha pintabetonilaatta ja lämmöneristeet. Tyypillisesti tällaiseen korjaukseen joudutaan silloin, kun kyseessä on rakenteen sisään päässyt suuri kosteusmäärä esim. putkivuodon seurauksena. Pintabetonilaatan ja lämmöneristeiden purkamisen jälkeen alemman betonilaatan yläpinta puhdistetaan ja kastuneet rakenteet kuivatetaan. Pinnoituskuivaksi todetun alemman betonilaatan pintaan tehdään höyrynsulkukäsittely ja laatan päälle asennetaan uusi solumuovilämmöneriste sekä uusi pintabetonilaatta. Rakenteen ilmatiiviyys varmistetaan alemman laatan reuna-alueiden, läpivientien ja halkeamien tiivistyskorjauksin.

Maanvastaisen betoni-laatan höyrinsulkukäsittelyn jälkeen kosteus laatasta siirtyi vaakasuunnassa ja voi nousta laattaa ympäröiviin seinärakenteisiin. Tällöin seinärakenteiden pintamateriaalin valinnassa tulee ottaa huomioon seinän (alaosien) vesihöyrynläpäisevyys.

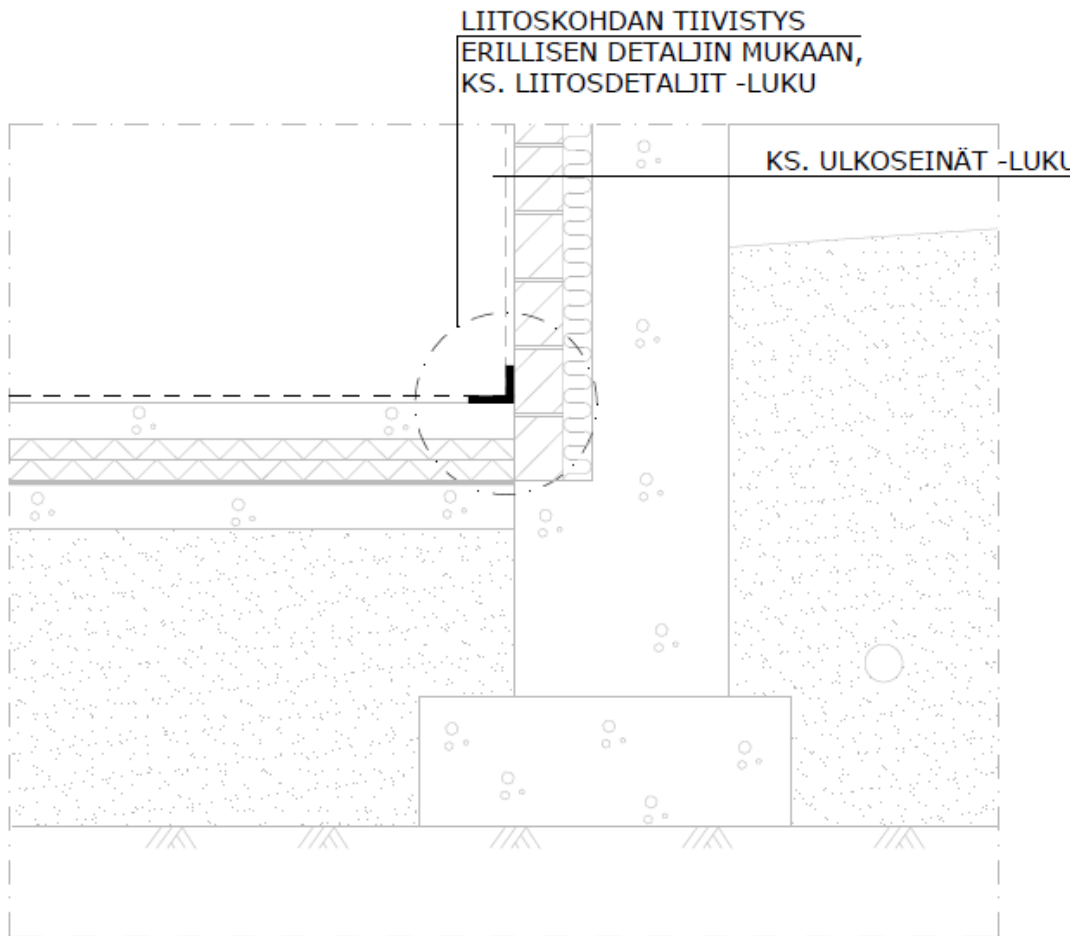
Kuva x. Maanvastainen betonilaatta, jonka päällä on lämmöneriste ja tiivistyskorjattu pintalaatta

Lattiarakenteen ilmatiiviyden parantamisen tavoitteena on estää lattiarakenteen liitoksista ja halkeamista tapahtuvat haitalliset ilmavuodot maaperästä ja mahdollisesti mikrobivaurioituneesta eristeestä huoneilmaan. Tiivistyskorjaus tehdään pintalaattaan ja siihen liittyviin liitoksiin. Tiivistysmateriaaleina käytetään kuhunkin kohteeseen soveltuvia menetelmiä ja käytettävien materiaalien vesihöyrynläpäisevyys tulee ottaa huomioon. Pääsääntöisesti rakenne suunnitellaan siten, että valittava lattiapinnoite on vesihöyryvoin ja lattiarakenteen läpi huonetilaan päätyvä kosteus poistetaan hallitusti tehokkaalla ilmanvaihdolla. Tiivistysratkaisu sekä käytettävä pintamateriaali valitaan kuitenkin aina tapauskohtaisesti.

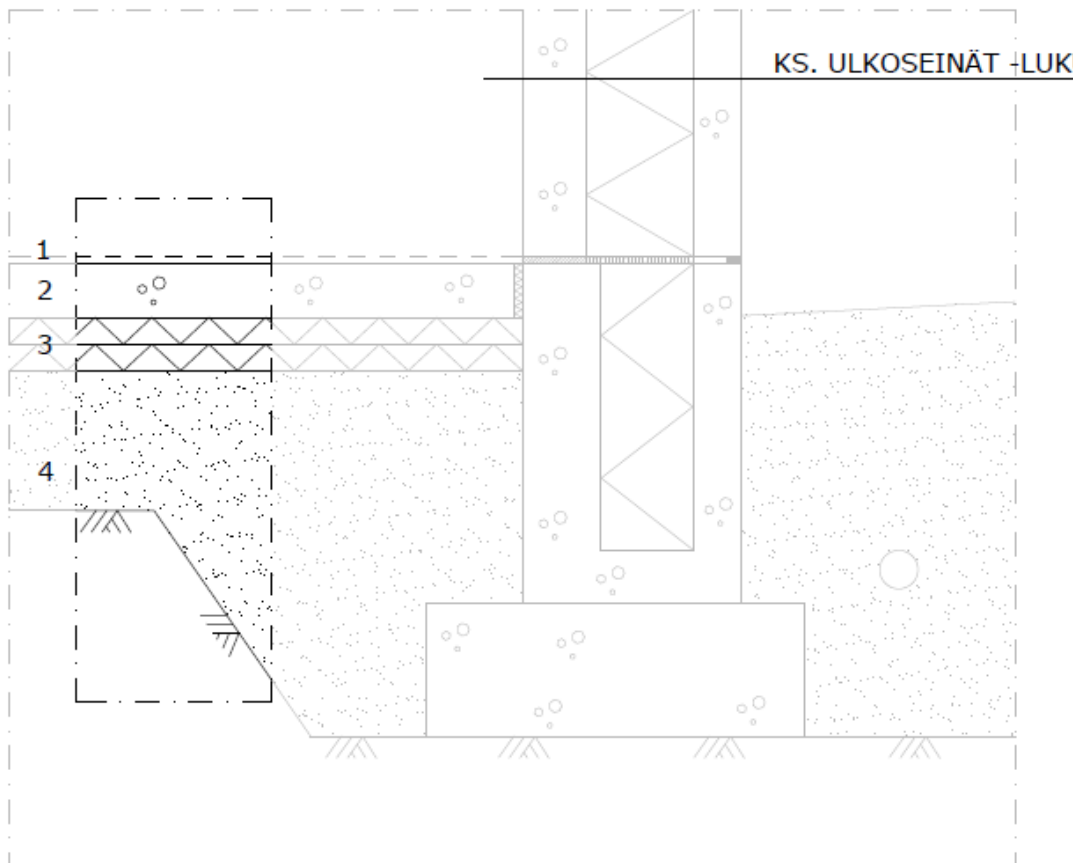
- 1 Vanha lattiapinnoite
- 2 Vanha betonilaatta
- 3 Vanhat lämmöneristeet
- 4 Vanha alustäyttö

Kuva x. Alkuperäinen maanvastainen betonilaatta, jossa lämmöneriste on betonilaatan alla

Tässä rakenteessa tyypillisiä vaurioita ovat haitalliset ilmavuodot maaperästä huoneilmaan ja/tai betonin lattiapinnoitetta asennettaessa vallinnut betonin liian korkea suhteellinen kosteus, jolloin lattiapinnoitteisiin ja niiden kiinnitysliimoihin syntyy korkeasta kosteudesta johtuen vaurioita.

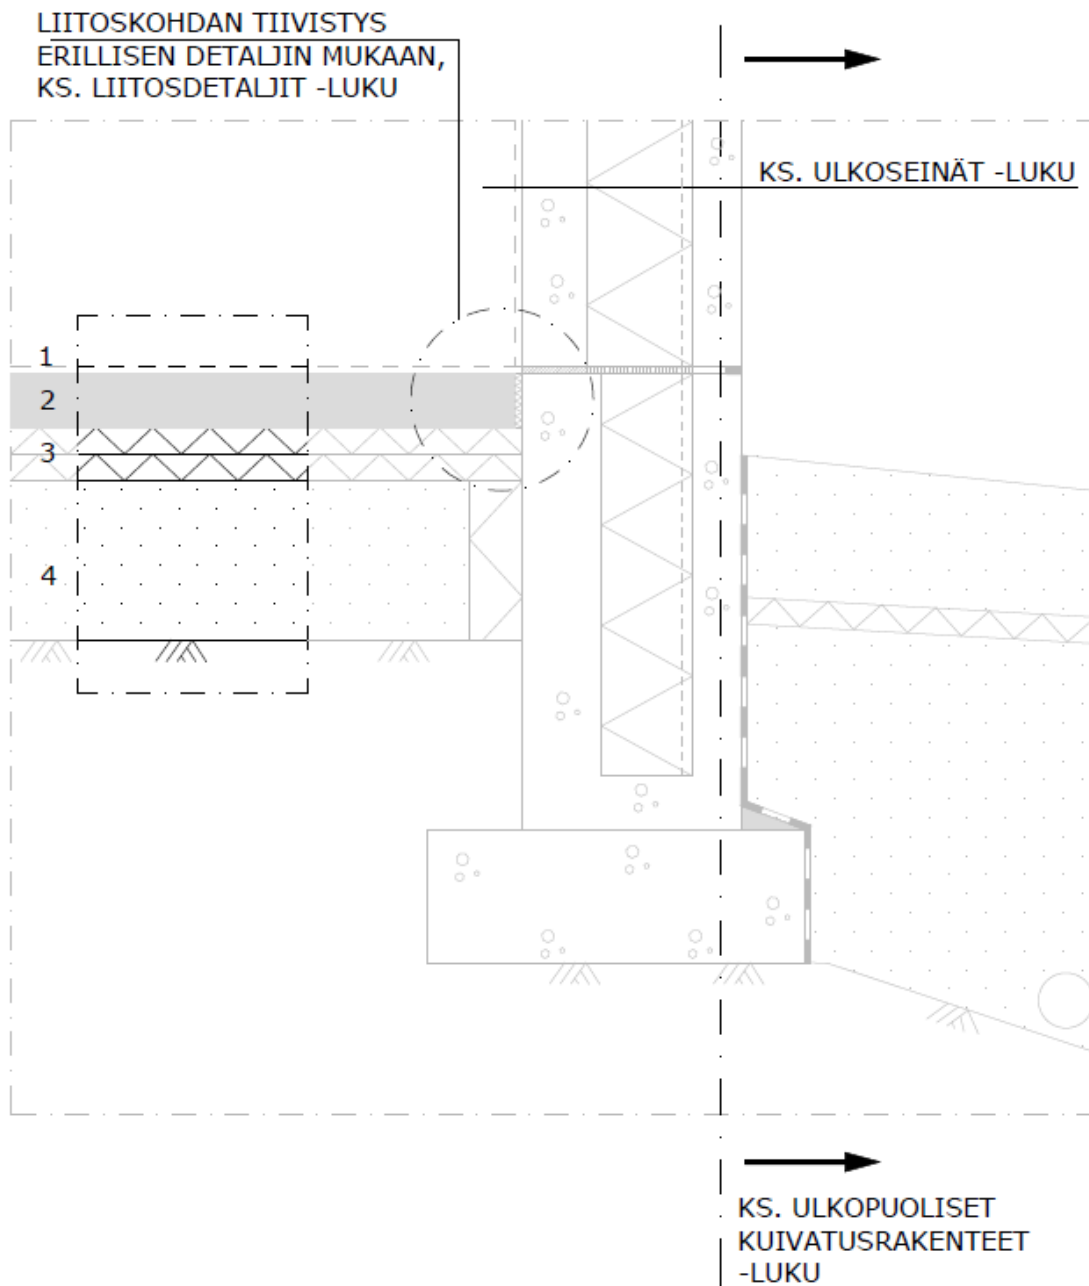
- 1 Uusi vesihöyryä läpäisevä pinnoite
- 2 Uusi teräsbetoni-laatta
- 3 Uudet lämmöneristeet
- 4 Uusi alustäyttö

Kuva x. Uusittu maanvastainen alapohjarakenne

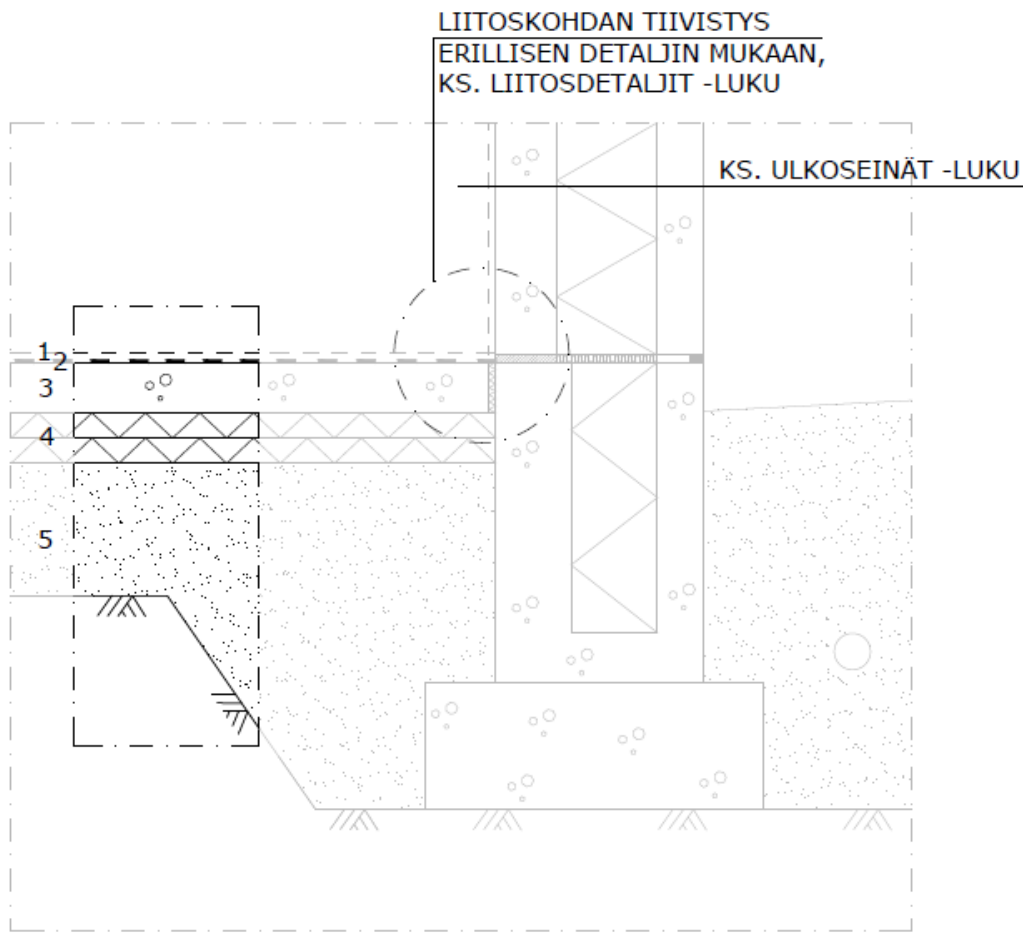
- 1 Uusi lattiapinnoite + tiivistyskorjaukset (tarvittaessa)
- 2 Betonilattian kapselointikäsitely
- 2 Vanha teräsbetonilaatta
- 3 Vanhat lämmöneristeet
- 4 Vanha alustäyttö

Kuva x. Maanvastainen, alapuolelta lämmöneristetty laatta, jossa pintarakenteet on uusittu

Maanvastaisen lattian epoksikäsitelyn jälkeen kosteus siirtyy laattassa vaakasuunnassa ja voi nousta ylös laattaa ympäröiviin seinärakenteisiin. Tällöin seinärakenteiden pinnassa tulee ottaa huomioon seinän (alaosien) vesihöyrynläpäisevyys.

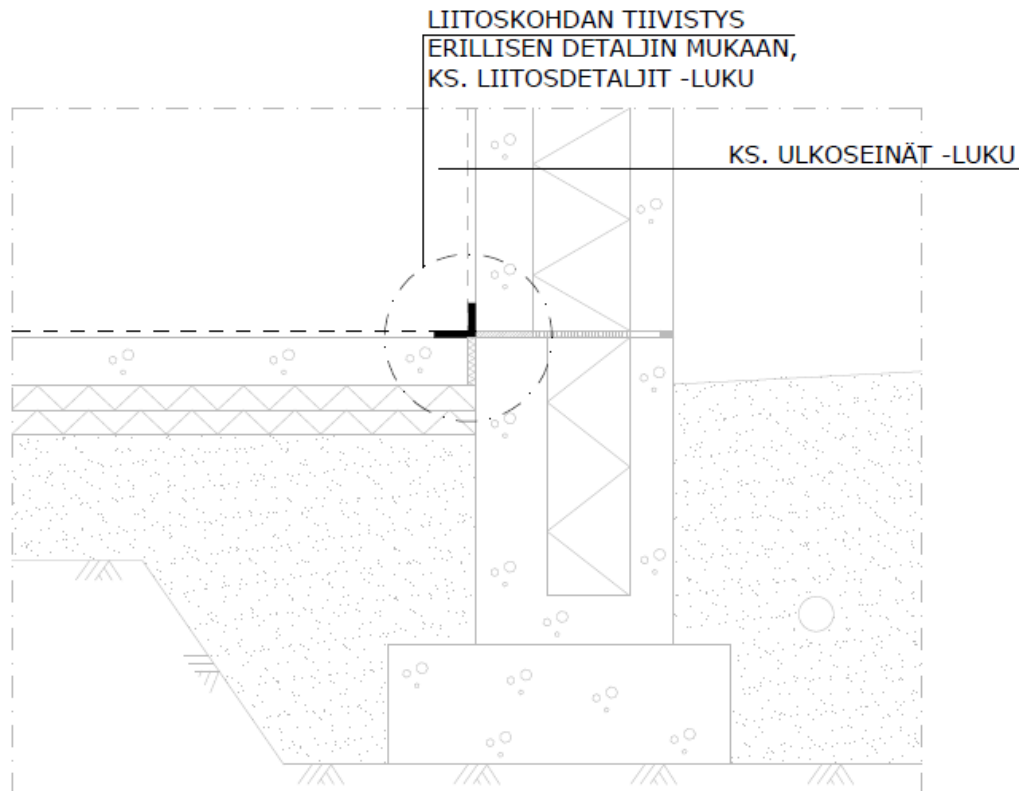
Kuva x. Alapuolelta lämmöneristetty maanvastainen betonilaatta, joka on korjattu liitoksia tiivistämällä.

Lattiapinnan ilmatiivyyden parantamisen tavoitteena on estää lattiarakenteen liitosten ja halkeamien kautta tapahtuvat haitalliset ilmavuodot maaperästä huoneilmaan. Maaperästä nousee tiivistyskorjauksen jälkeen edelleen kosteutta rakenteeseen ja edelleen huonetilaan, mikäli sitä ei ulkopuolisin korjauksin voida poistaa tai poisteta. Tiivistysmateriaaleina käytetään kuhunkin kohteeseen soveltuvia menetelmiä ja käytettävien materiaalien vesihöyrynläpäisevyys tulee ottaa huomioon. Pääsääntöisesti rakenne suunnitellaan siten, että valittava lattiapinnoite on vesihöyryä läpäisevä ja lattiarakenteen läpi huonetilaan päätyvä kosteus poistetaan hallitusti tehokkaalla ilmanvaihdolla. Tiivistysratkaisu sekä käytettävä pintamateriaali valitaan kuitenkin aina tapauskohtaisesti.
