## Liite 2 Maanvastaisten alapohjien korjausmenetelmät

**MAANVASTAINEN BETONILAATTA, JONKA ALLA EI OLE LÄMMÖNERISTYSTÄ JA RAKENTEESSA ON MAHDOLLISETI BITUMISIVELY KAHDEN BETONILAATAN VÄLISSÄ**

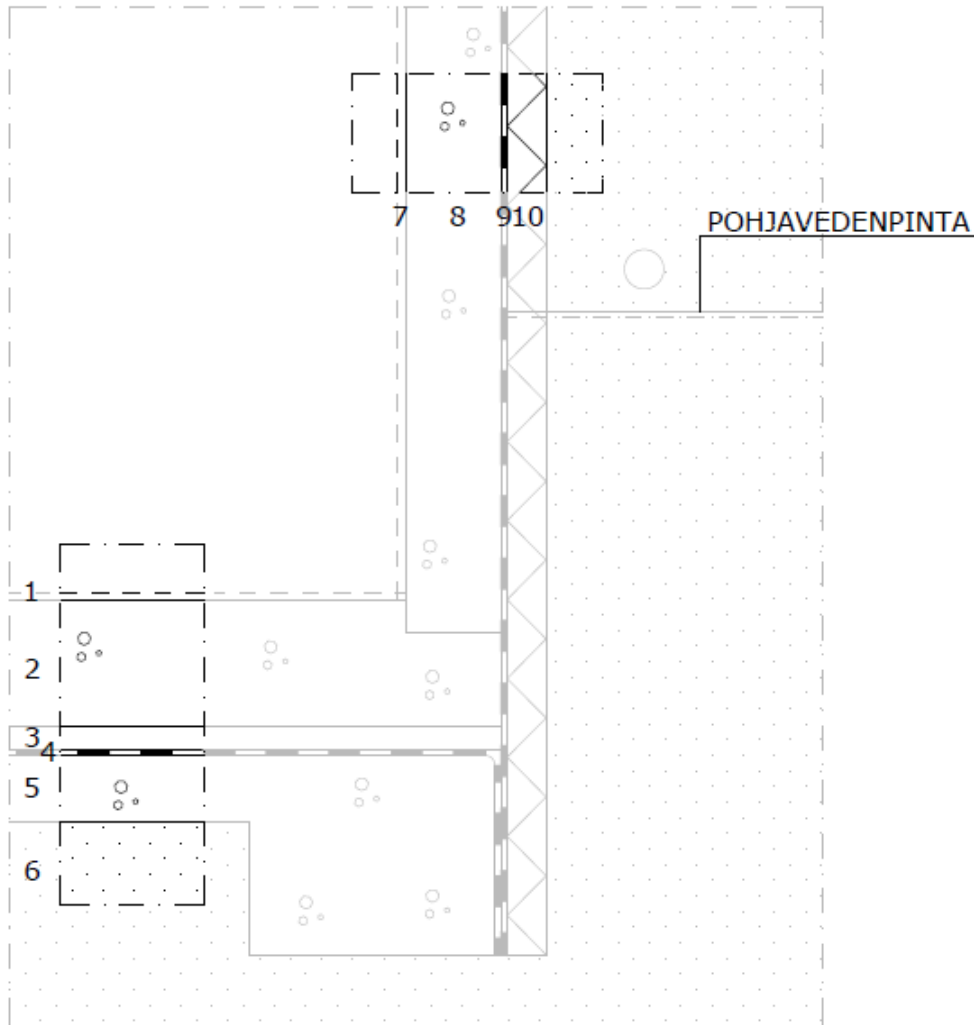
Vedenpaine-eristettyjen alapohjarakenteiden korjaaminen jälkikäteen on erittäin haastavaa. Vedenpaine-eristyksen vuotamisesta aiheutuvat vauriot rakenteissa voivat olla samankaltaisia kuin salaojituksen puutteista aiheutuviin tilanteisiin. Rakennetta rasittava vedenpaine on korjausta hankaloittava tekijä ja vedenpaineen saaminen pois rakenteelta korjaustyön ajaksi on haastava.

- 1 Pintamateriaali
  - 2 Painelaatta (mitoitettu ja tuettu pohjaveden nosteelle)
  - 3 Raudoittamaton suojabetoni
  - 4 Vedenpaineeneristys
  - 5 Työbetonilaatta
  - 6 Täyttömateriaali
  - 7 Pintamateriaali
  - 8 Betoniseinä (mitoitettu ja tuettu maan- ja vedenpaineelle)
  - 9 Vedenpaineeneristys
  - 10 Solumuovieriste (XPS)
- Kuva x. Vedenpaine-eristetty alapohjarakenne

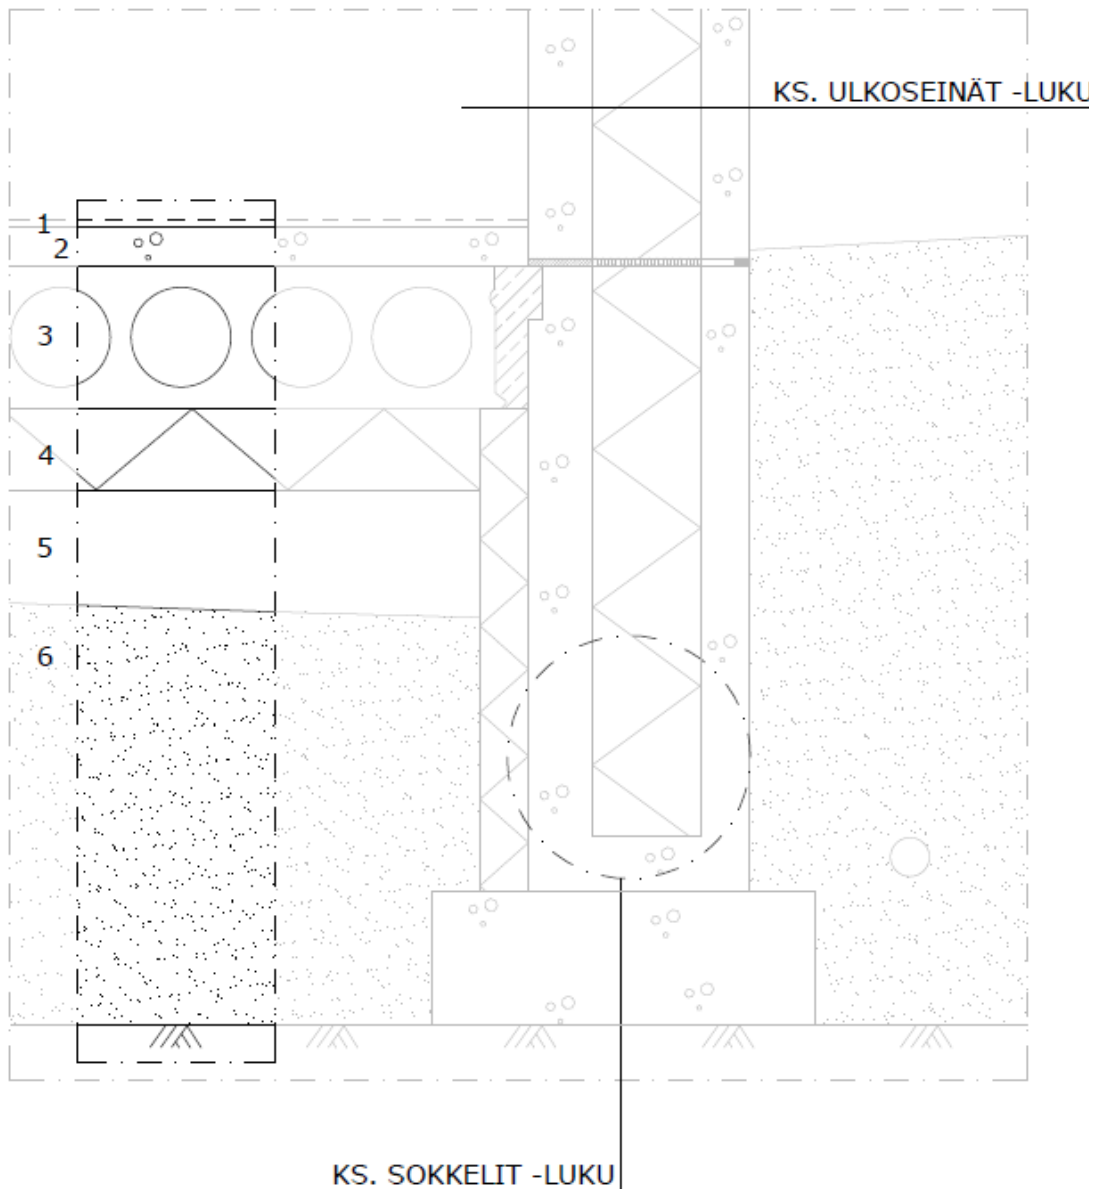
Betonirakenteisessa ryömintätilaisessa alapohjassa betonirakenne itsessään on yleensä ilmatiivis, koska kantava laatta on valettu yhteen perusmuurin kanssa. Ilmavuotokohtia rakenteessa voi esiintyä esimerkiksi ryömintätilan tarkastusluukkujen, talotekniikkaläpivientien sekä ontelolaattojen saumavalujen kohdissa.

- 1 Pintamateriaali
- 2 Vanha tasoite tai pintalaatta
- 3 Ontelolaatta
- 4 Solupolystyreenilevy

5 Ryömintätila

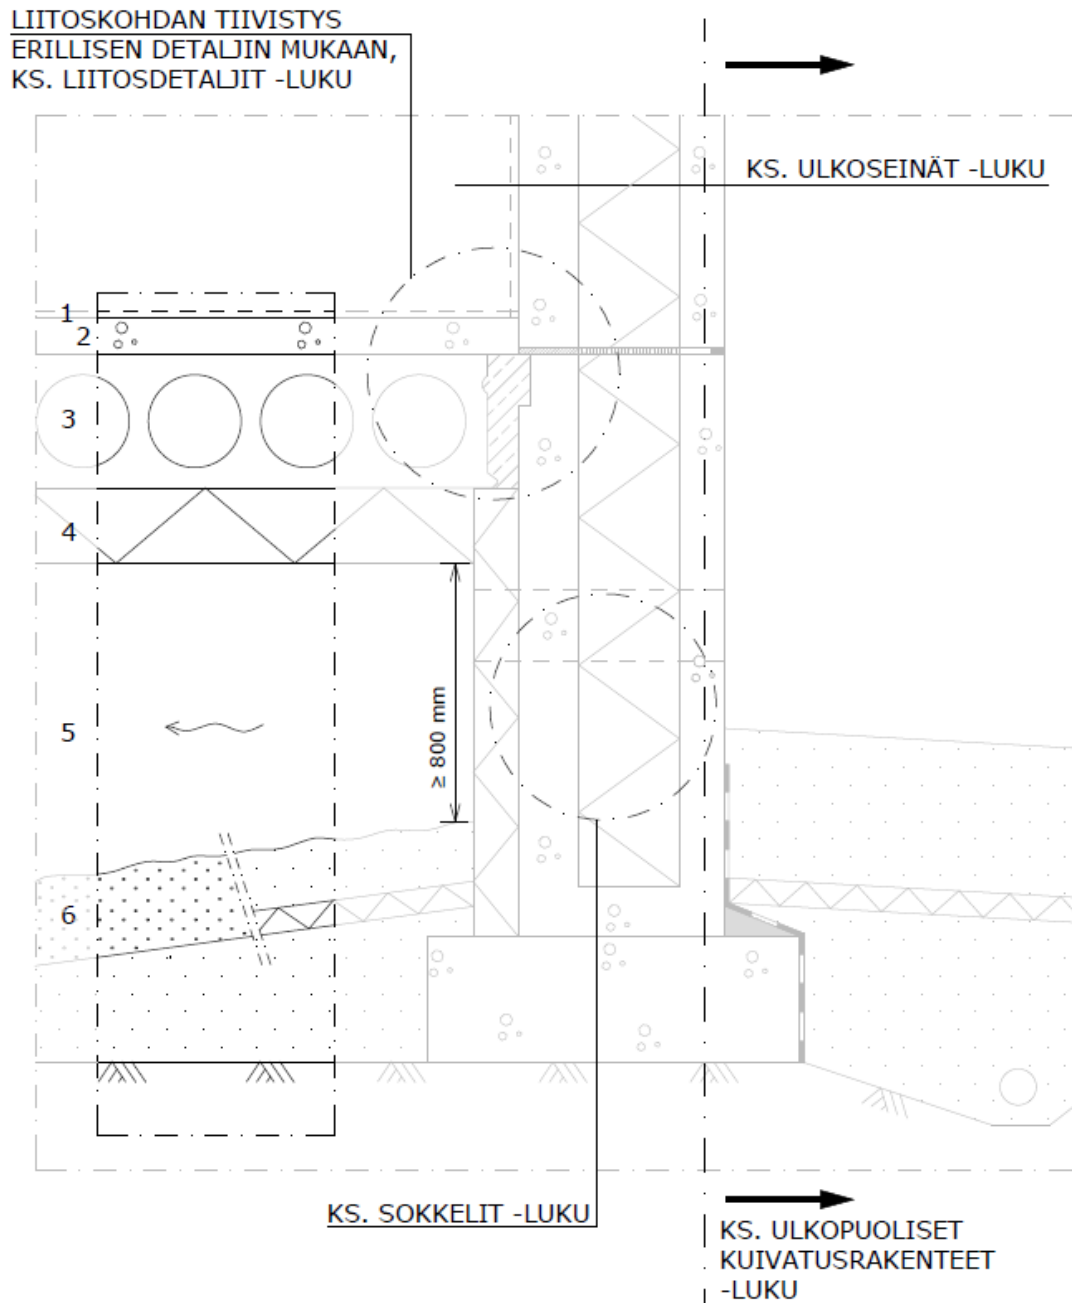
- 1 Vanha pintamateriaali
  - 2 Vanha tasoite tai pintalaatta
  - 3 Ontelolaatta
  - 4 Solupolystyreenilevy
  - 5 Korotettu ryömintätila
  - 6 Uusi täyttömateriaali (kapillaarikatosora/lämmöneriste + EPS tai kevytsora)
- Kuva x. Betonirakenteinen ryömintätilainen alapuolelta lämmöneristetty alapohja, jossa maapohjan lämmöneristävyyttä on parannettu.

Korjaustavassa maapohjasta poistetaan kosteuden vaikutuksesta hajoava, homehtuva tai lahoava orgaaninen aines, rakennusjäte sekä kapillaarinen maa-aines noin 200 mm paksuudelta. Pohjalle asennetaan joko kevytsorakerros, joka toimii sekä kapillaarikatkona että lämmöneristeenä tai sepelikerros ja sen päälle

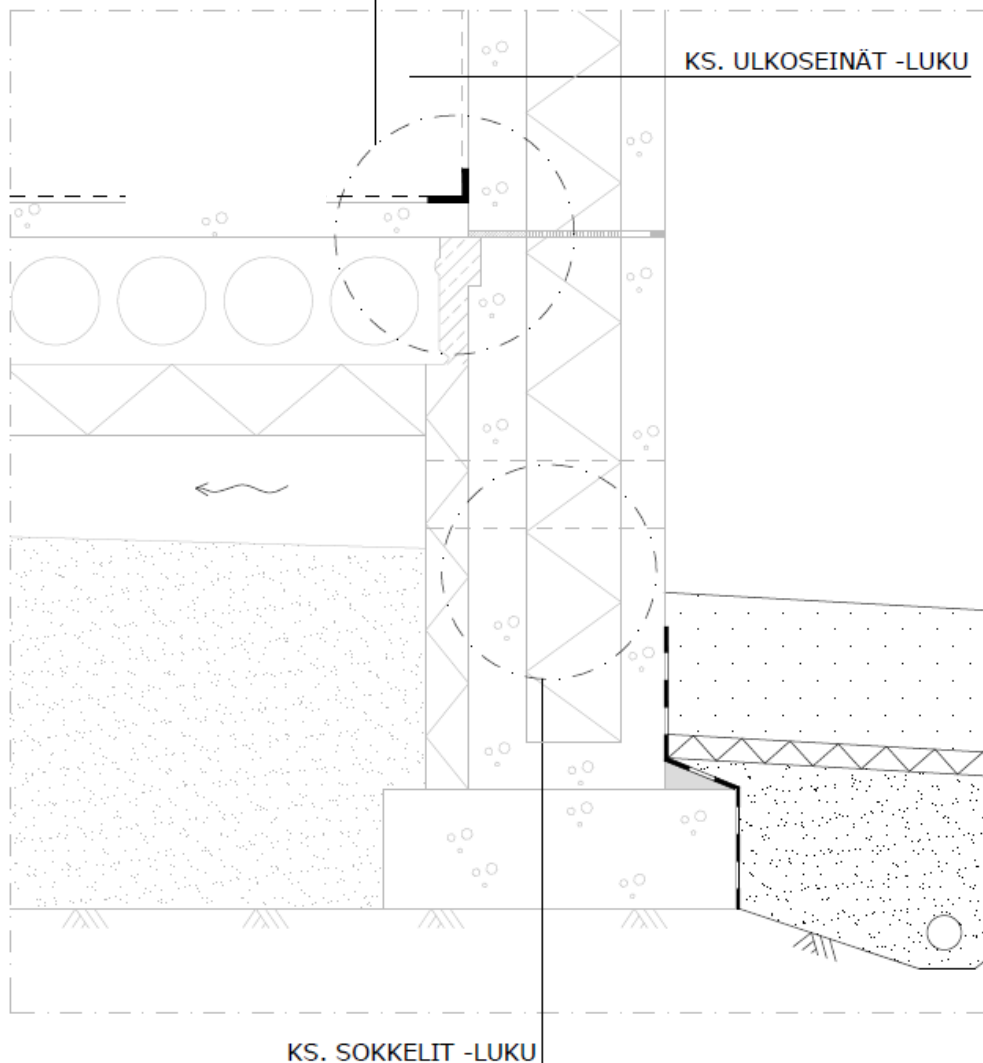
Rakenteen ilmatiiviyden parantaminen tehdään yleensä lämpimän sisätilan puolelta. Ilmatiiviyttä voidaan parantaa myös ryömintätilan puolella esimerkiksi tiivistämällä alapohjan alapinta sekä pystyrakenteet ja näiden liittymät polyuretaanivaahtoruiskutuksella. Ratkaisu sopii esimerkiksi silloin, kun betoni on heikkolaatuista tai kun ryömintätila rajoittuu ilmanpitävyydeltään heikoksi todettuun, puhtaaksi muurattuun tiiliseinään. Polyuretaanivaahdotus parantaa myös rakenteen lämmöneristävyttä ja vesihöyrynvastusta.

**LIITOSKOHDAN TIIVISTYS**  
ERILLISEN DETALJIN MUKAAN,  
KS. LIITOSDETALJIT -LUKU

Kuva x. Betonirakenteinen alapuolelta lämmöneristetty ryömintätilainen alapohja, jossa rakenteen ilmanpitävyyttä on parannettu

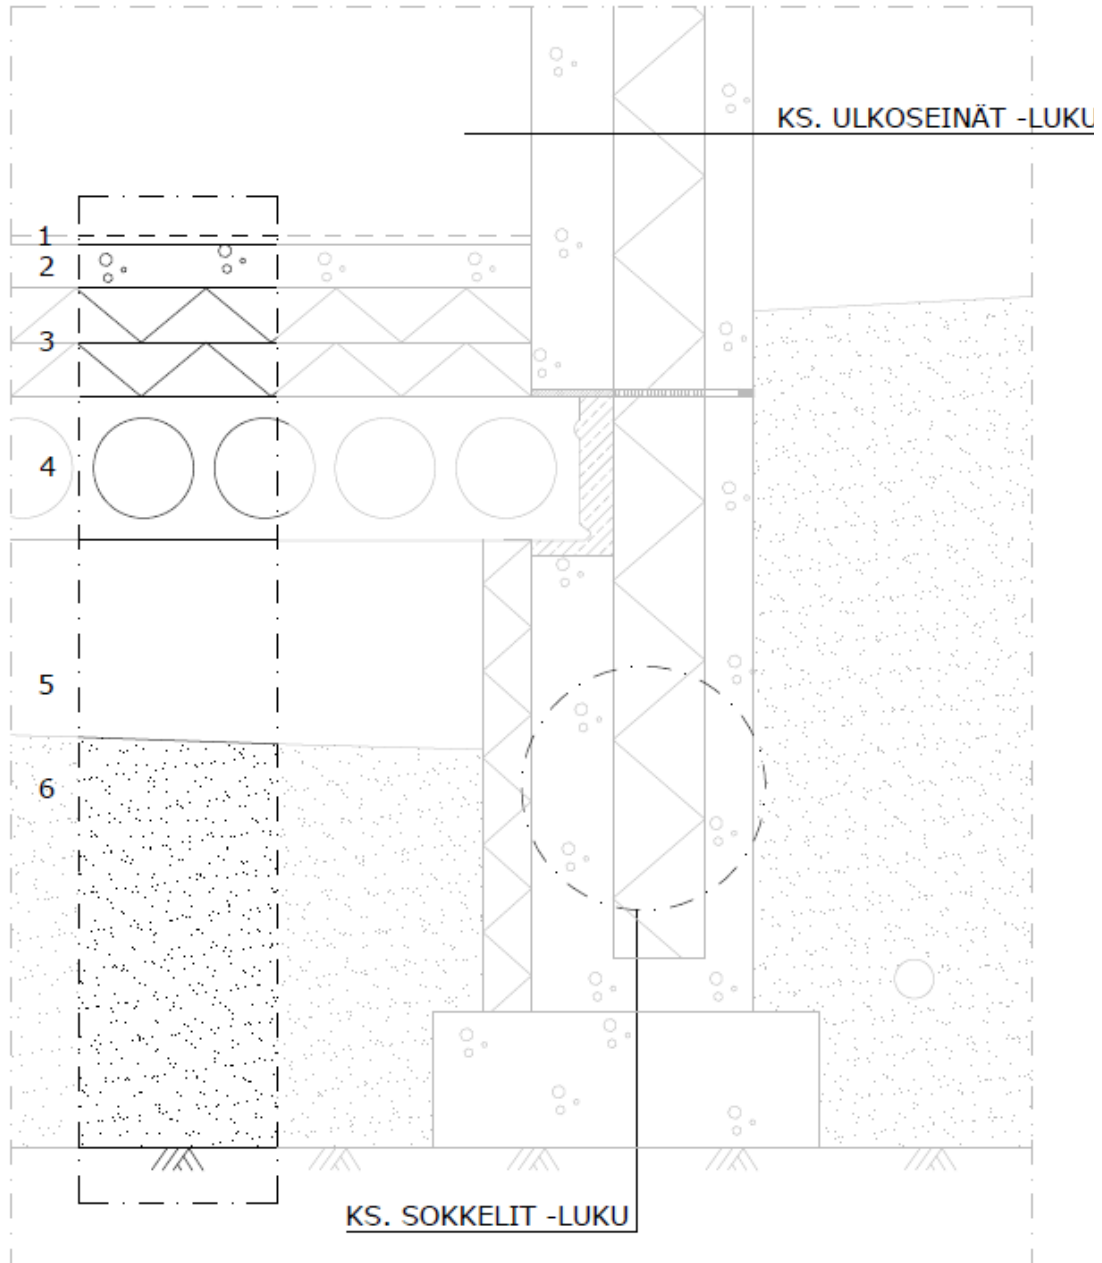
- 1 Pintamateriaali
- 2 Vanha pintalaatta
- 3 Vanhat lämmöneristeet
- 4 Vanha kantava ontelolaattarakenne tai paikalla valettu teräsbetoni-laatta
- 5 Ryömintätila
- 6 Maapohja

Kuva x. Betonirakenteinen kantavan laatan yläpuolelta lämmöneristetty ryömintätilainen alapohja

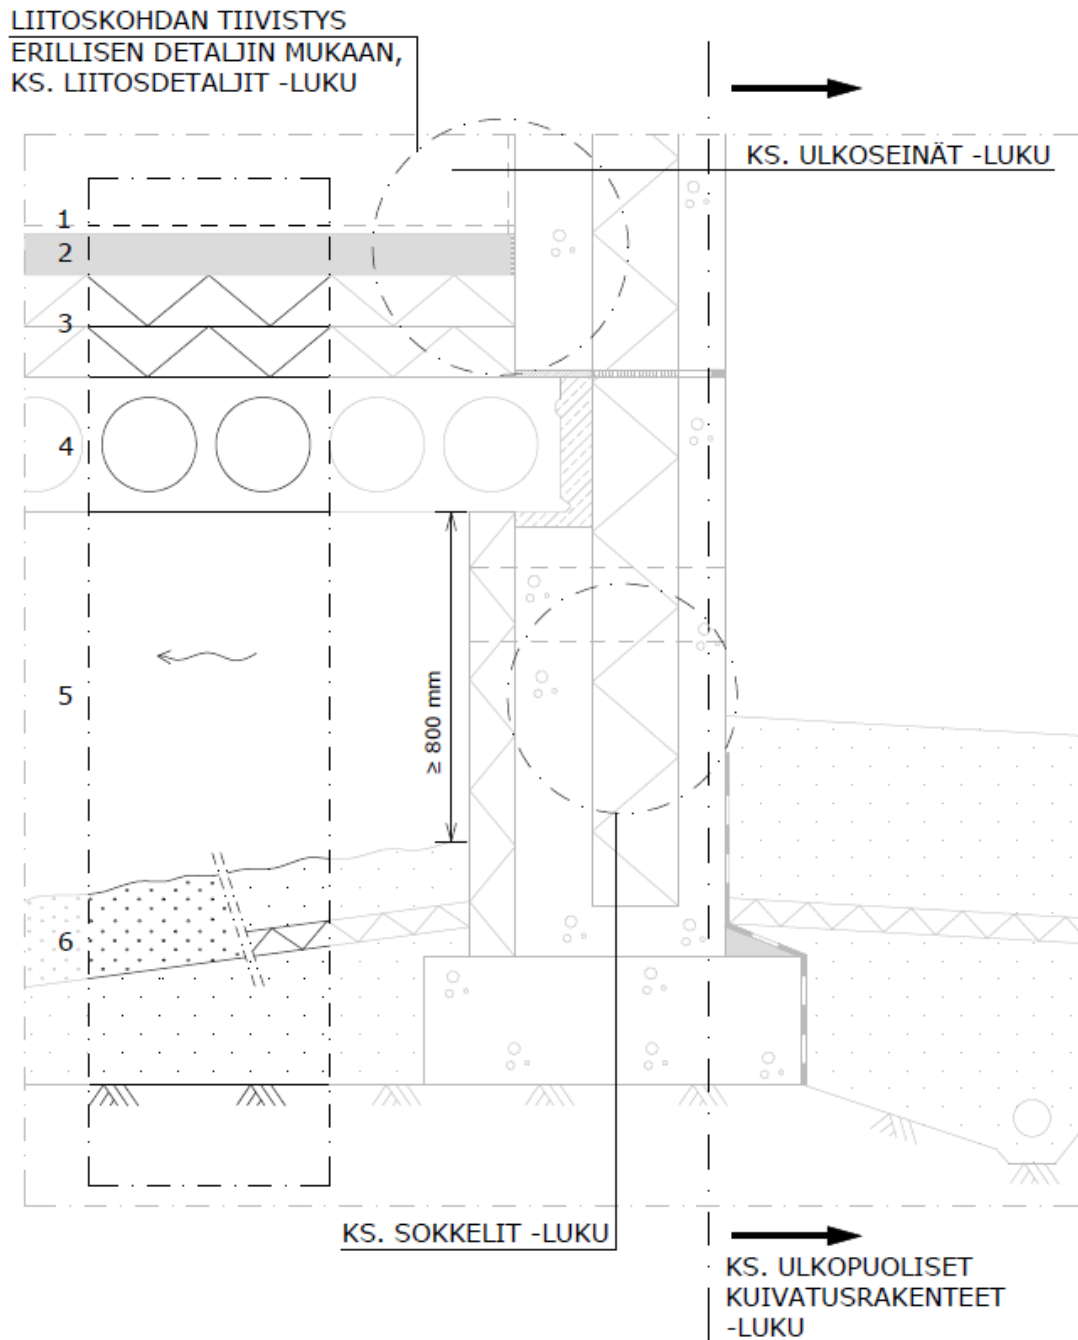
Ratkaisussa kantavan betonilaatan päältä puretaan pois vanha pintalaatta ja lämmöneristeet. Kantavan rakenteen kuivatuksen ja pinnan puhdistuksen jälkeen kantavan betonilaatan päälle asennetaan uusi lämmöneriste sekä valetaan uusi pintabetonilaatta. Rakenteen ilmatiiviys varmistetaan kantavan laatan reuna-alueille, ontelolaatan saumakohtiin ja läpivientien yhteyteen tehtävin tiivistyskorjauksin.

- 1 Pintamateriaali
- 2 Uusi pintalaatta
- 3 Uudet lämmöneristeet
- 4 Vanha kantava ontelolaattarakenne tai paikalla valettu teräsbetonilaatta
- 5 Korjattu ryömintätila
- 6 Uusi täyttömateriaali (kapillaarikatkosora/lämmöneriste + EPS tai kevytsora)

Kuva x. Betonirakenteinen kantavan rakenteen yläpuolelta lämmöneristetty ryömintätilainen alapohja, jossa maaperän lämmöneristävyttä on parannettu ja kantavan laatan yläpuoliset rakenteet uusittu

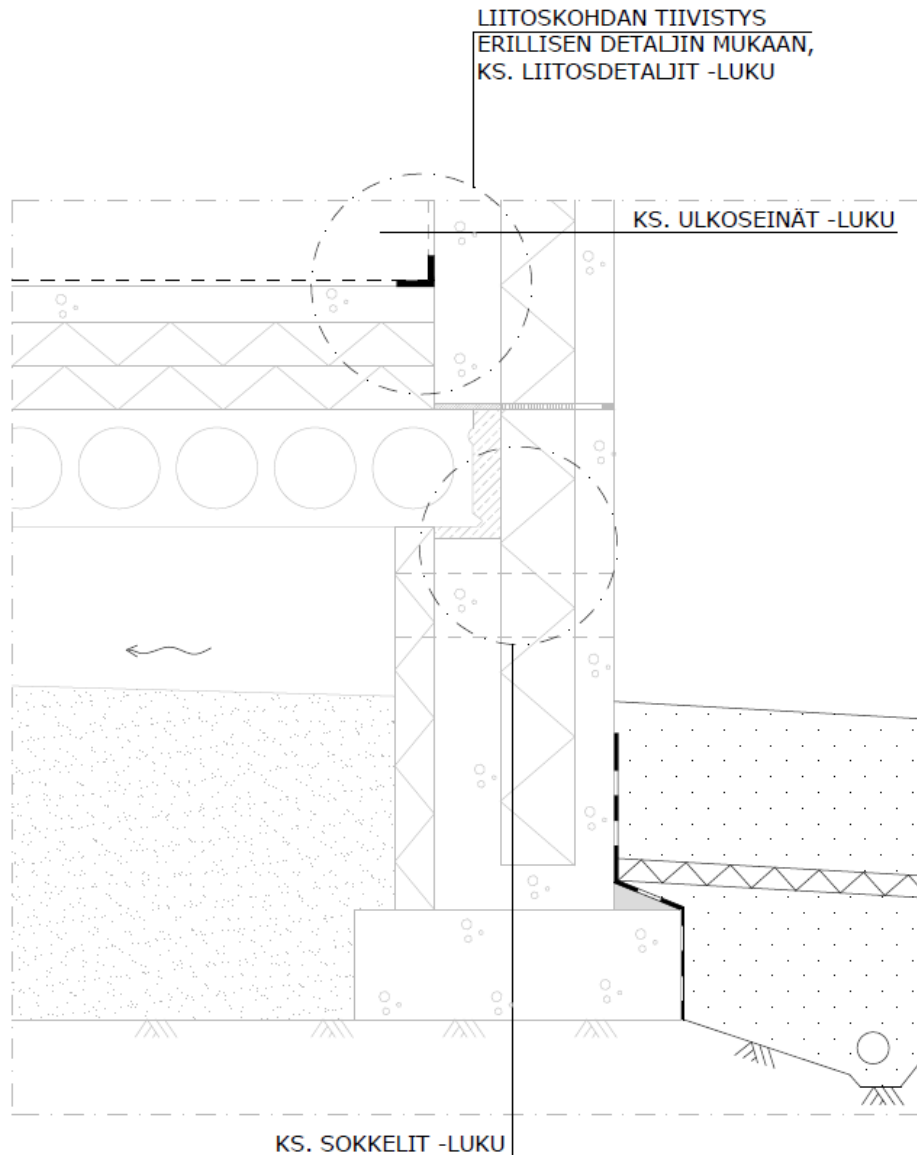
Lattiarakenteen ilmatiiviyden parantamisen tavoitteena on estää lattiarakenteen liitoksista ja halkeamista tapahtuvat haitalliset ilmavuodot maaperästä ja mahdollisesti mikrobivaurioituneesta eristekerroksesta sisäilmaan. Tiivistyskorjaus tehdään pintalaattaan sekä sen ja pystyrakenteiden liitoksiin. Korjausta voidaan soveltaa sellaisiin kohteisiin, missä lattiarakenteen sisään päässyt kosteus on vähäistä. Tällöin myös lattiarakenteen mikrobivauriot ovat vähäisiä.

Kuva x. Betonirakenteinen kantavan rakenteen yöpuolelta lämmöneristetty ryömintätällainen alapohja, jossa rakenteen ilmanpitävyyttä on parannettu

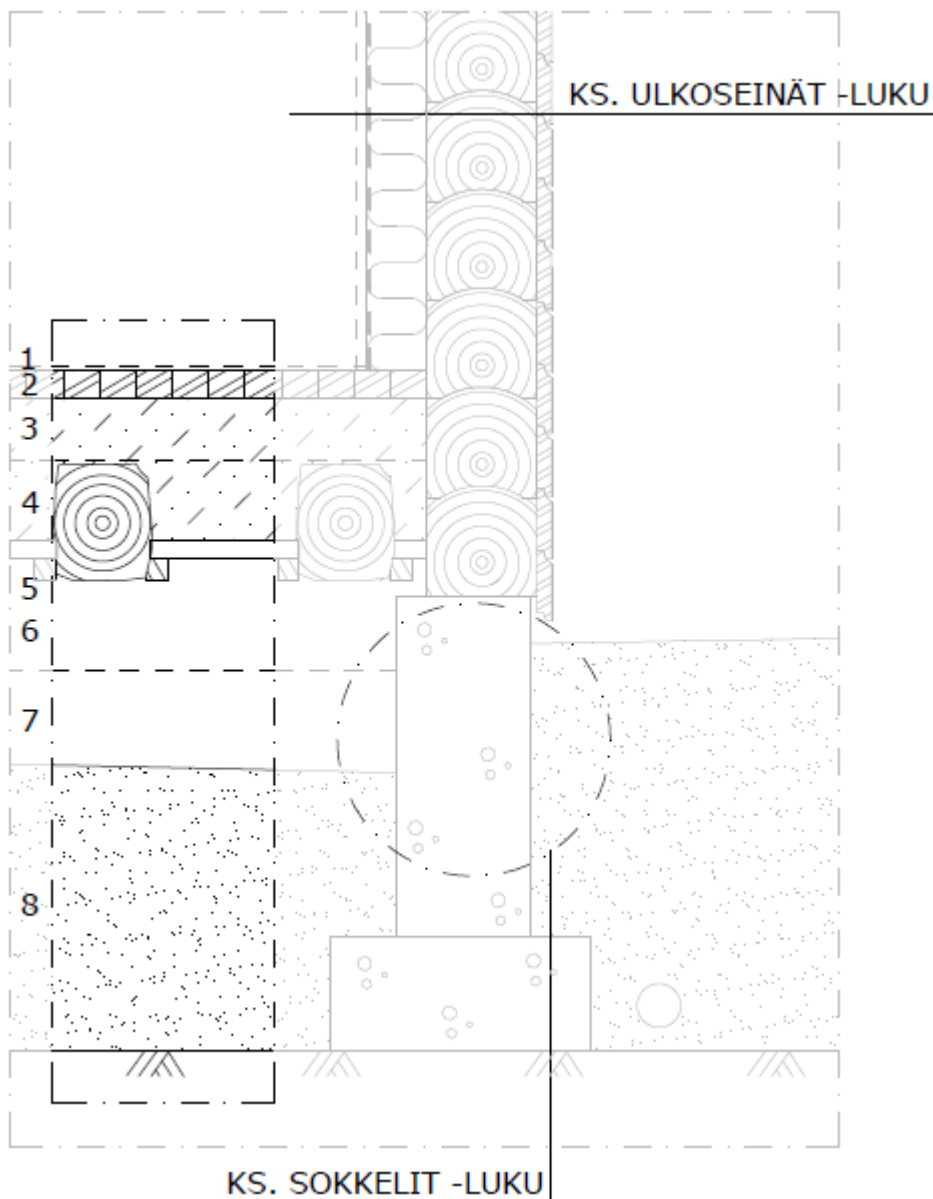
- 1 Vanha pintamateriaali
- 2 Vanhat lattialankut ja vanha tervapaperi

- 3 Vanha koolaus + vanha orgaaninen lämmöneriste, mahdollisesti vanha tervapaperi
  - 4 Vanha lattiakannattaja + vanha orgaaninen lämmöneriste (esim. olki, hiekka, turve, sammal, kutterinlastu)
  - 5 Lämmöneristettä kannattava aluslaudoitus
  - 6 Mahdollinen vanha poikkipalkki
  - 7 Ryömintätila
  - 8 Maapohja
- Kuva x. Puurakenteinen ryömintätilainen alapohja (ns. perinteinen tuulettuva alapohja)

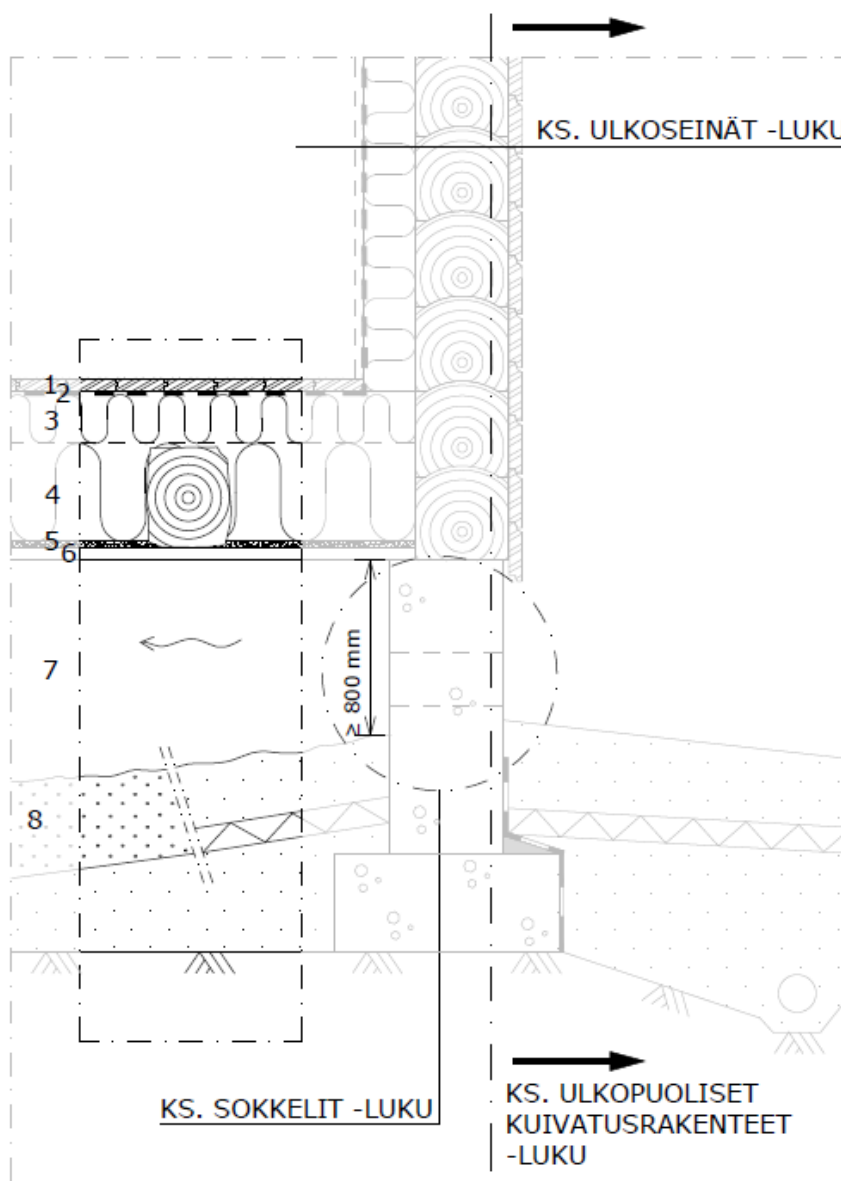
Rakenteen osittaisessa korjauksessa lattiarakenteesta poistetaan homehtuvat tai lahoavat orgaaniset materiaalit, rakennusjätteet sekä vanhat lämmöneristeet. Olemassa olevat lattiakannattajat säilytetään ennallaan, mutta ne puhdistetaan mekaanisesti. Paikalliset lahovauriot lattiakannattajissa (esimerkiksi kannattajan ja perusmuurin liittymissä) korjataan uusimalla ne tarvittavilta osin ja poistamalla lahovaurion aiheuttanut syy. Lattiarakenteen ilmanpitävyyttä parannetaan asentamalla lattiarakenteeseen yhtenäinen höyrynsulkukerros estämään ilmavirtauksia ryömintätilasta sisätilaan.

- 1 Uusi lattialaudoitus
- 2 Höyrynsulku
- 3 Mahdolliset koolausrakenteet ja uusi lämmöneriste

- 4 Vanha lattiakannattaja ja uusi lämmöneriste
  - 5 Uusi kosteutta kestävä, lämpöä eristävä ja vesihöyryä läpäisevä tuulensuoja, liittymä vasoihin tiivistettävä
  - 6 Tukilauta (uusitaan tarvittaessa)
  - 7 Korjattu ryömintätila
  - 8 Uusi täyttömateriaali (kapillaarikatkosora/lämmöneriste + EPS tai kevytsora)
- Kuva x. Lattiakannattajia lukuun ottamatta uusittu puurakenteinen ryömintätilainen alapohjarakenne

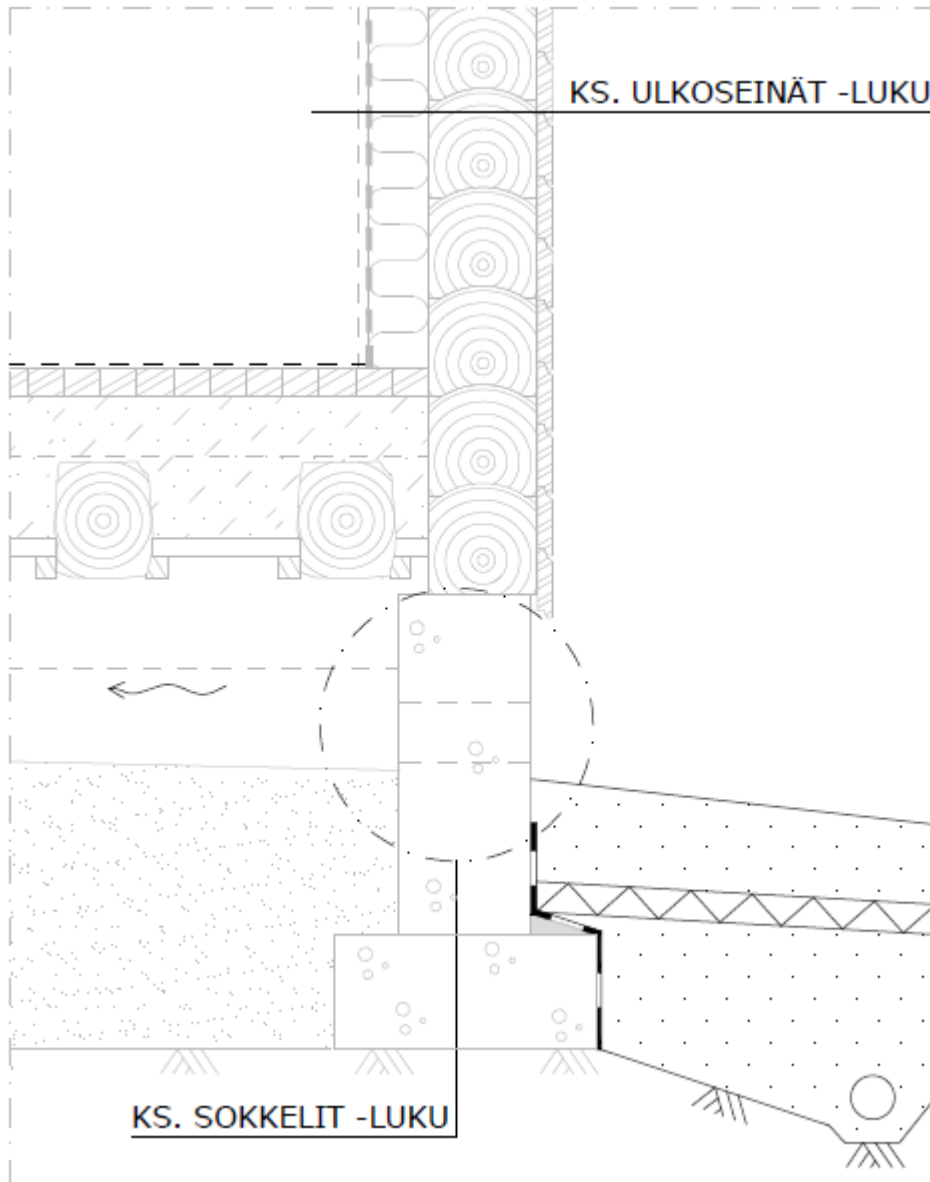
Kuva x. Puurakenteinen ryömintätilainen alapohja, jonka ilmatiivyyttä on parannettu

Puurakenteisen ryömintätilaisen alapohjarakenteen ilmatiivyyttä on mahdollista parantaa tiivistämällä mahdollisen höyryn- tai ilmansulkukalvon limityksiä sekä parantamalla läpivientien ilmanpitävyyttä. Lisäksi lattiapinnoitteeksi voidaan vaihtaa ilmatiivis lattiapäällyste. Varsinaisia vedeneristemassoilla tehtäviä tiivistyskorjauksia puurakenteeseen ei suositella, sillä tehtävät tiivistyskorjaukset eivät kestä puun kosteuselämisen vuoksi.

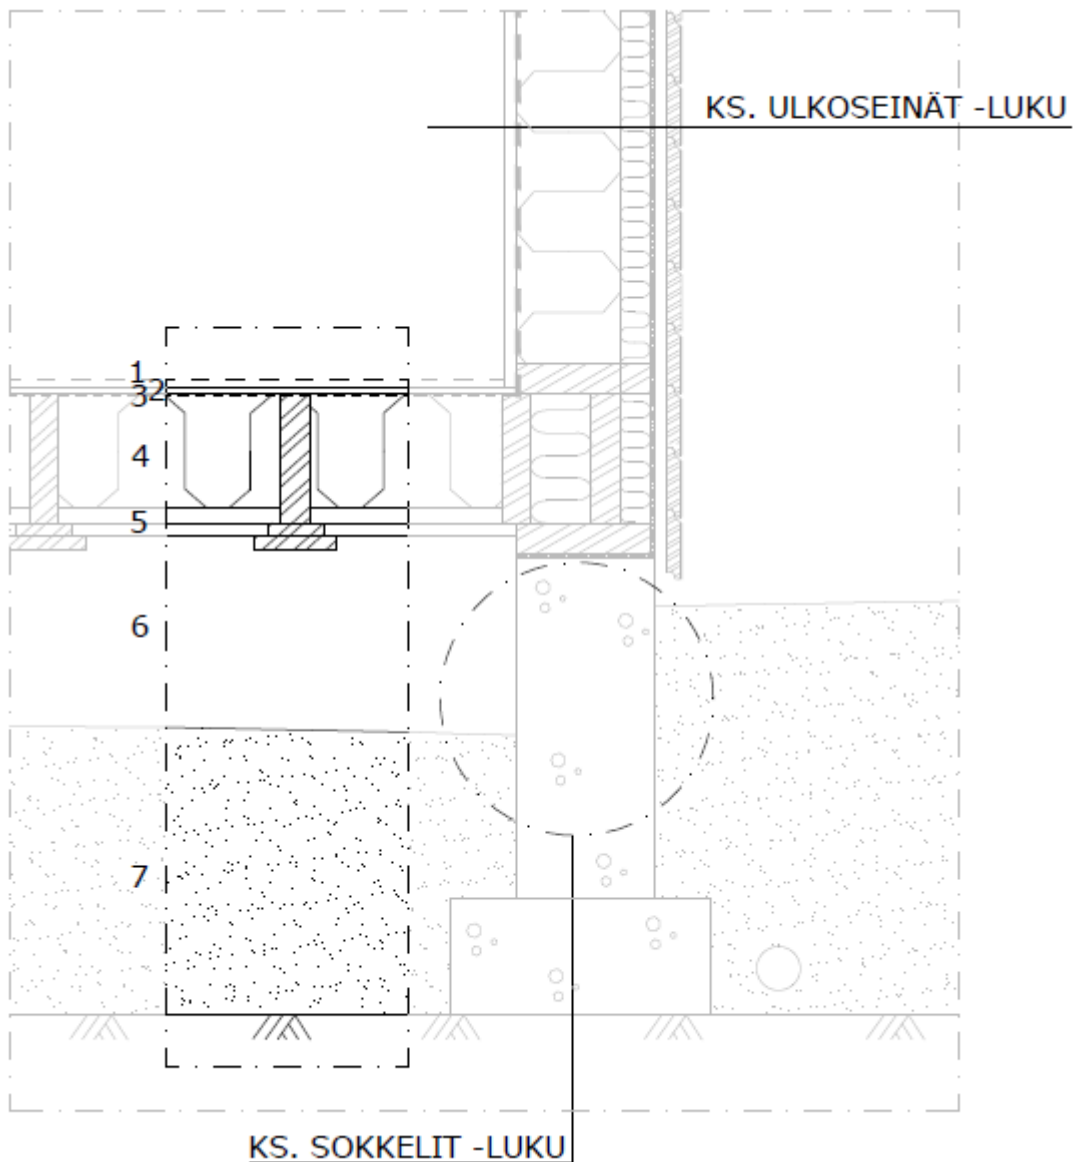
- 1 Vanha pintamateriaali
- 2 Vanha rakennuslevy
- 3 Vanha höyrynsulkukerros
- 4 Vanha lattiakannattaja + lämmöneristeet
- 5 Vanha tuulensuoja ja sen kannatusrakenteet
- 6 Ryömintätila
- 7 Maapohja

Kuva x. Alapohjarakenne, jossa lämmöneristeinä epäorgaanisia materiaaleja (ns. moderni tuulettuva alapohja)

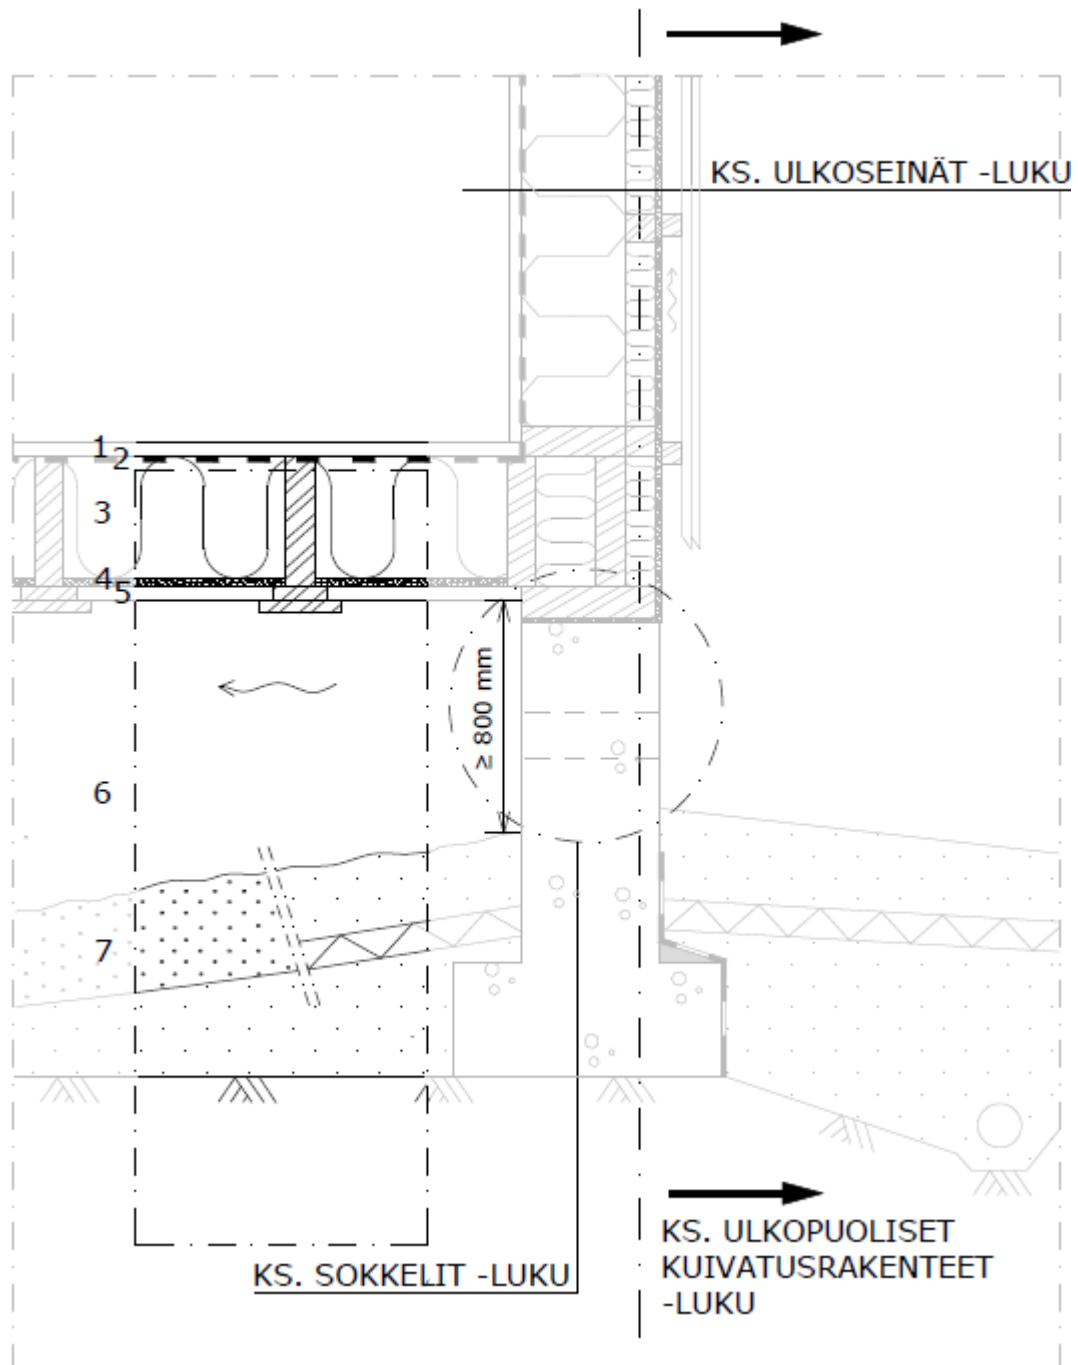
Rakenteen osittaisessa korjauksessa poistetaan mikrobivaurioituneet materiaalit. Olemassa olevat lattiakannattajat säilytetään ennallaan, mutta ne puhdistetaan mekaanisesti. Paikalliset lahovauriot lattiakannattajissa korjataan uusimalla lattiakannattaja tarvittavilta osin ja poistamalla lahovaurion aiheuttanut syy.

- 1 Uusi lattialaudoitus
  - 2 Höyrynsulku
  - 3 Vanha lattiakannattaja ja uusi lämmöneriste
  - 4 Uusi kosteutta kestävä, lämpöä eristävä ja vesihöyryä läpäisevä tuulensuoja
  - 5 Tukilauta (uusitaan tarvittaessa)
  - 6 Korjattu ryömintätila
  - 7 Uusi täyttömateriaali (kapillaarikatkosora/lämmöneriste + EPS tai kevytsora)
- Kuva x. Lattiakannattajia lukuun ottamatta uusittu puurakenteinen ryömintätilainen alapohjarakenne

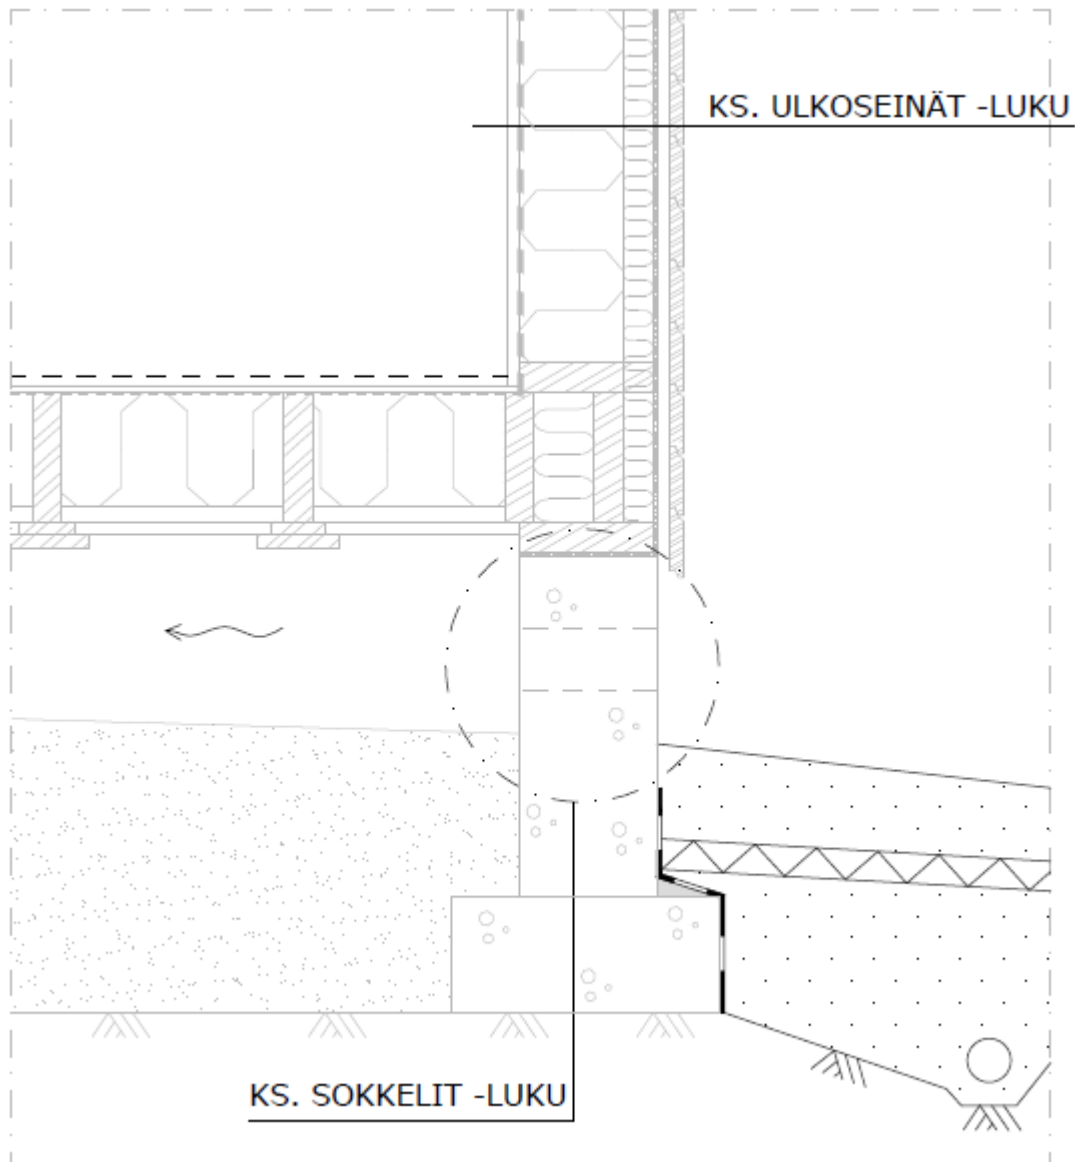
Kuva x. Puurakenteinen ryömintätilainen alapohja, jonka ilmatiivyyttä on parannettu

Puurakenteisen ryömintätilaisen alapohjarakenteen ilmatiivyyttä on mahdollista parantaa tiivistämällä mahdollisen höyryn- tai ilmansulkukalvon limityksiä sekä parantamalla läpivientien ilmanpitävyyttä. Lisäksi lattiapinnoitteeksi voidaan vaihtaa ilmatiivis lattianpäällyste. Varsinaisia vedeneristemassoilla tehtäviä tiivistyskorjauksia puurakenteeseen ei suositella, sillä tehtävät tiivistyskorjaukset eivät kestä puun kosteuselämisen vuoksi.

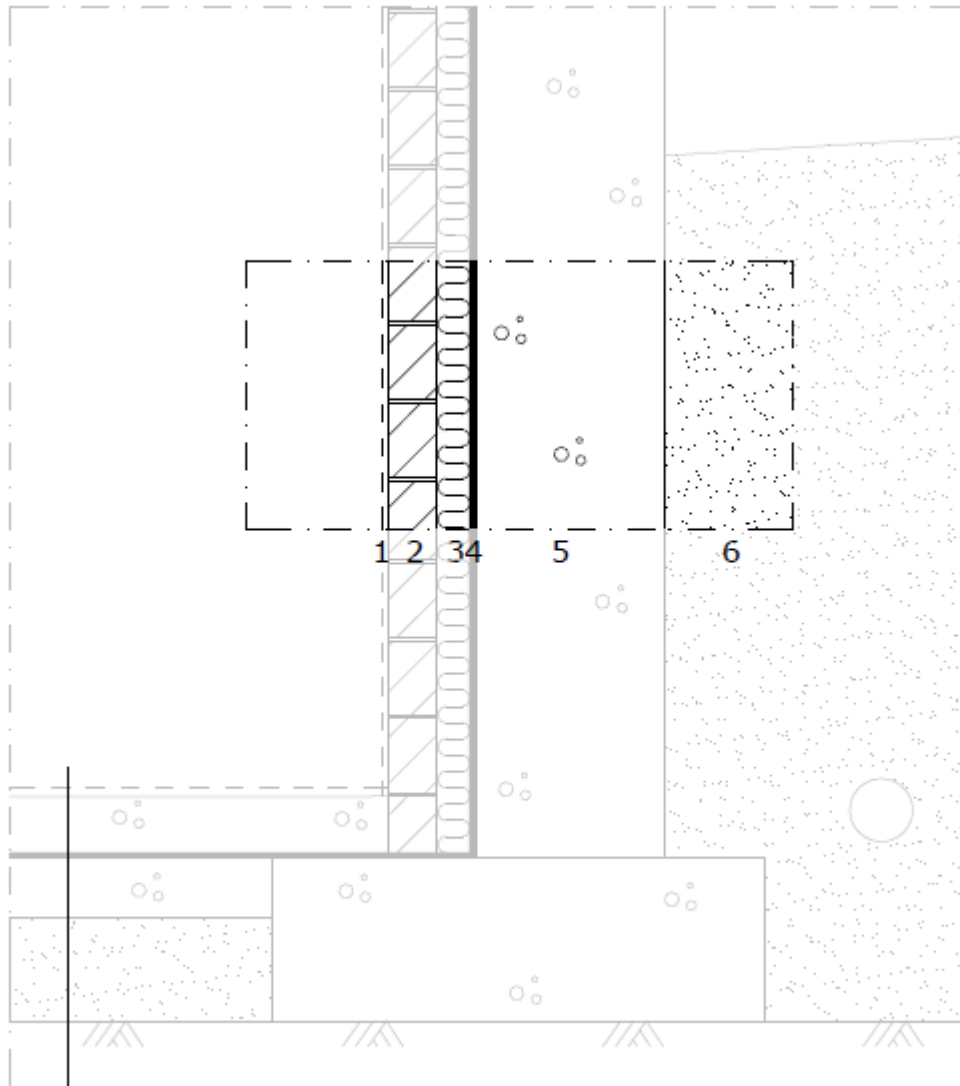
Kuvassa x on esitetty tyypillinen maanvastainen, tiiliverhottu kellarikerroksen seinä ja tyypillinen seinän liitos alapohjarakenteeseen. Rakenteessa on yleensä käytetty vedeneristeenä bitumisivelyä betonirakenteen sisäpinnassa, lämmöneristeenä mineraalivillaa tai sementtilastuvillalevyä sekä sisäpuolella verhomuurauksena tiiltä. Lämmöneriste ja kuorimuuraus voivat sijaita maanvastaisen laatan päällä tai vaihtoehtoisesti seinän eristetila ja tiilikuorimuuraus ulottuvat maanvaraisen lattian alapuolelle (kuva x). Molemmissa tapauksissa maanvastaisen seinän sisäpuoliseen lämmöneristeeseen voi syntyä ajan saatossa mikrobivaurio tyypillisesti vedeneristykseen ikääntymisen ja eristyskyvyn heikkenemisen myötä. Seinässä voi olla myös mikrobivaurio, vaikka seinärakenteessa ei olisi käytetty lämmöneristettä.

- 1 Vanha pintakäsittely (rappaus ja/tai maali)
- 2 Vanha verhomuoraus
- 3 Vanha mahdollinen ilmaväli ja mahdollinen lämmöneriste
- 4 Vanha bitumisively
- 5 Vanha betoniseinä
- 6 Vanha perusmuurin vierustäyttö

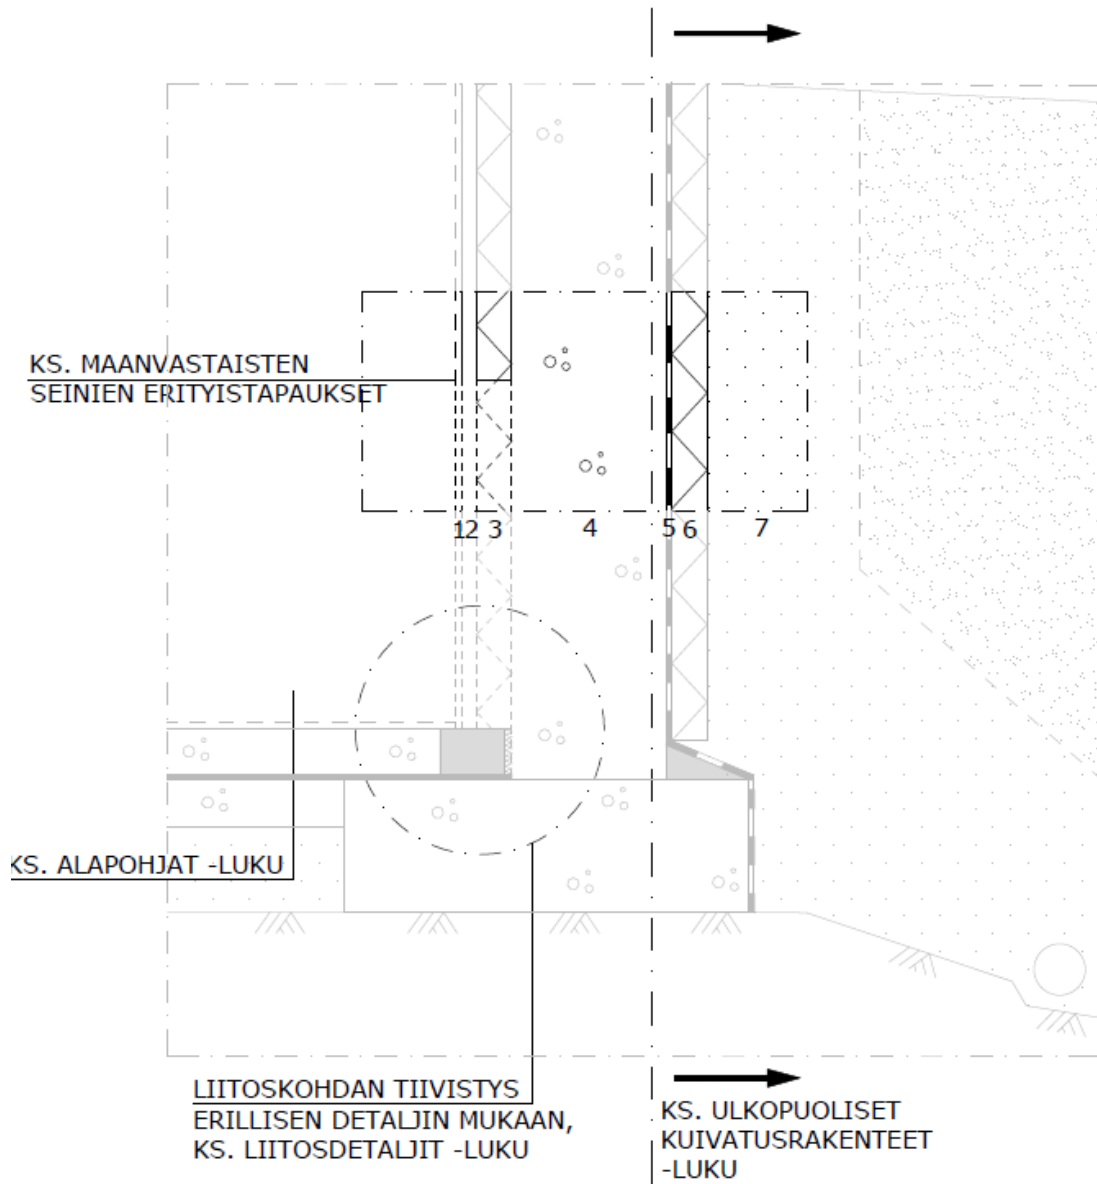
kosteusrasitus maaperästä tai kun kellarikerroksen tiloissa on tai niihin sijoitetaan ensisijaisia käyttötiloja, kuten asuinhuoneita tai luokkatiloja. Rakenteesta puretaan vanha bitumisively, lämmöneriste ja sisäkuori ja maanvastainen seinä veden- ja lämmöneristetään rakenteen ulkopuolelta. Lisäksi samassa yhteydessä uusitaan salaojitus, sadevesiviemärointi sekä korjataan maanpinnan kallistukset. Tällä korjaustavalla estetään ulkopuolisen kosteuden tunkeutuminen rakenteeseen.

- 1 Uusi vesihöyryä läpäisevä pinnoite
- 2 Sementtipohjainen rakennuslevy
- 3 Tarvittaessa sisäpuolinen lisälämmöneristys (tilanteessa, jossa maanvastainen seinä on osin maanpinnan yläpuolella ja sokkelia ei ole mahdollista lämmöneristää ulkopuolelta), ks. kohta erityistapaukset
- 4 Vanha betoniseinä
- 5 Uusi perusmuurin vedeneristys
- 6 Uusi perusmuurin solumuovipohjainen, ulkopuolinen lämmöneristys
- 7 Uudet täyttömateriaalit ja toimiva salaoja- ja vedenpoistojärjestelmä

Kuva x. Maanvastainen betoniseinä, joka on korjattu uusimalla lämmön- ja vedeneristys sekä sisäpuolinen pintamateriaali sekä tehty ulkopuolelle toimiva salaojitus- ja vedenpoistojärjestelmä

Rakennuksen ulkopuolelta kaivetaan maata pois perustustason alapuolelle saakka. Kaivannon luiskauksessa on huomioitava kaivannon syvyys ja kaivettava maalajike, esim. RIL 263-2014 (Kaivanto-ohje) mukaan. Tämän jälkeen rakenteen sisäpuoliset rakenteet puretaan betonipintaan saakka. Säilytettävää seinärakennetta kuivataan, jotta ylimääräinen vesi/kosteus saadaan poistettua. Ulkopuolen kaivanto tulee suojata vesisateelta.

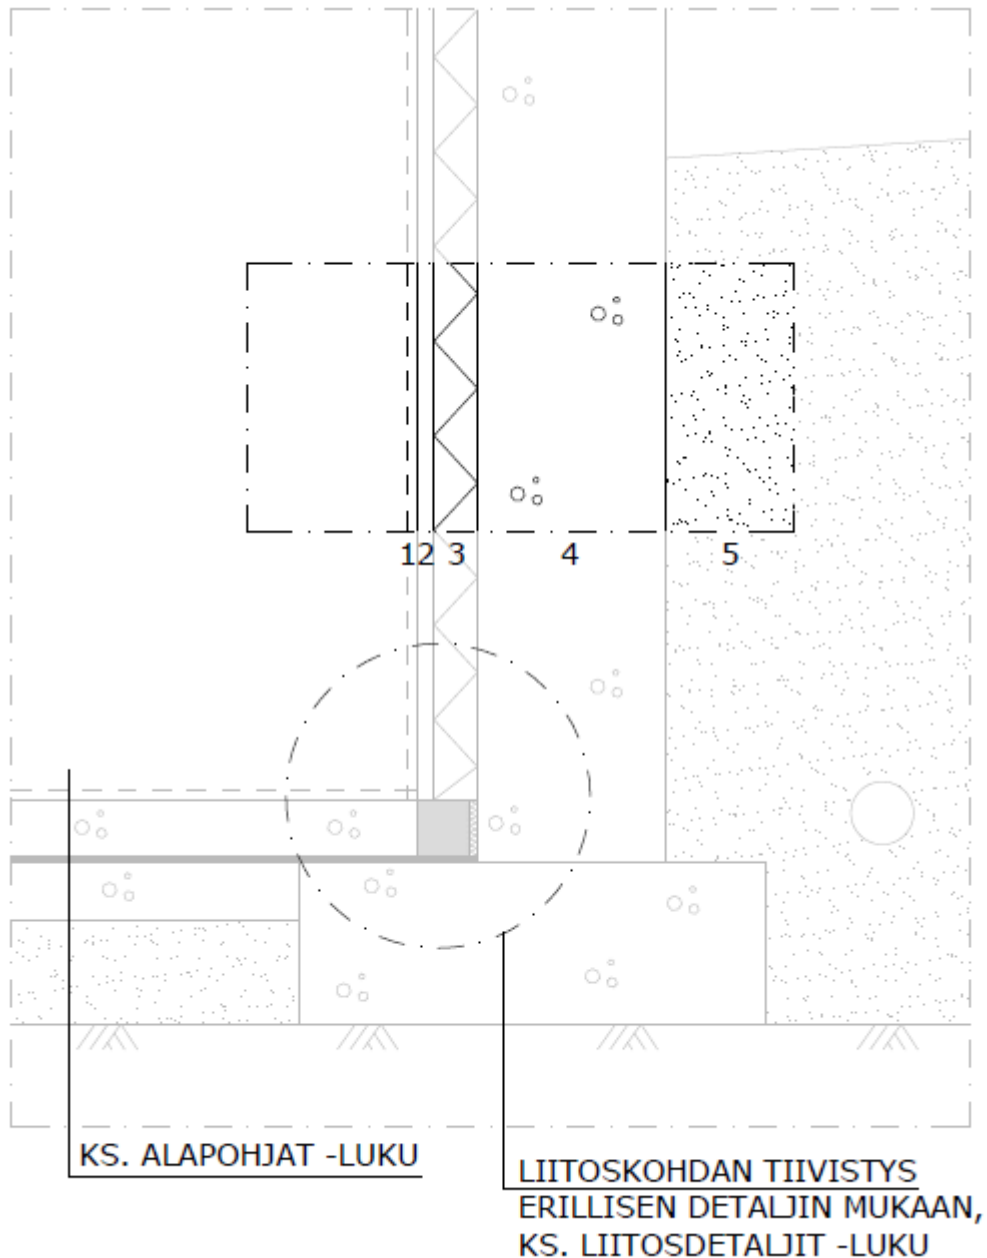
- 1 Uusi vesihöyryä läpäisevä pinnoite
- 2 Sementtipohjainen rakennuslevy (kiinnitys epäorgaanisella liimalaastilla)
- 3 Uusi kapillaarinen, vesihöyryä läpäisevä lämmöneriste TAI tapauskohtaisesti harkittuna solumuovipohjainen lämmöneriste, kiinnitys liimalaastilla
- 4 Vanha betoniseinä
- 5 Vanha täyttömateriaali

Kuva x. Maanvastainen betoniseinä, joka on korjattu uusimalla lämmöneriste ja pintamateriaalina on sementtipohjainen rakennuslevy (vaihtoehto 2.1)

Vaihtoehto 2.1 korjaustavaksi:
