## Liite 2 Maanvastaisten alapohjien korjausmenetelmät

**MAANVASTAINEN BETONILAATTA, JONKA ALLA EI OLE LÄMMÖNERISTYSTÄ JA RAKENTEESSA ON MAHDOLLISETI BITUMISIVELY KAHDEN BETONILAATAN VÄLISSÄ**

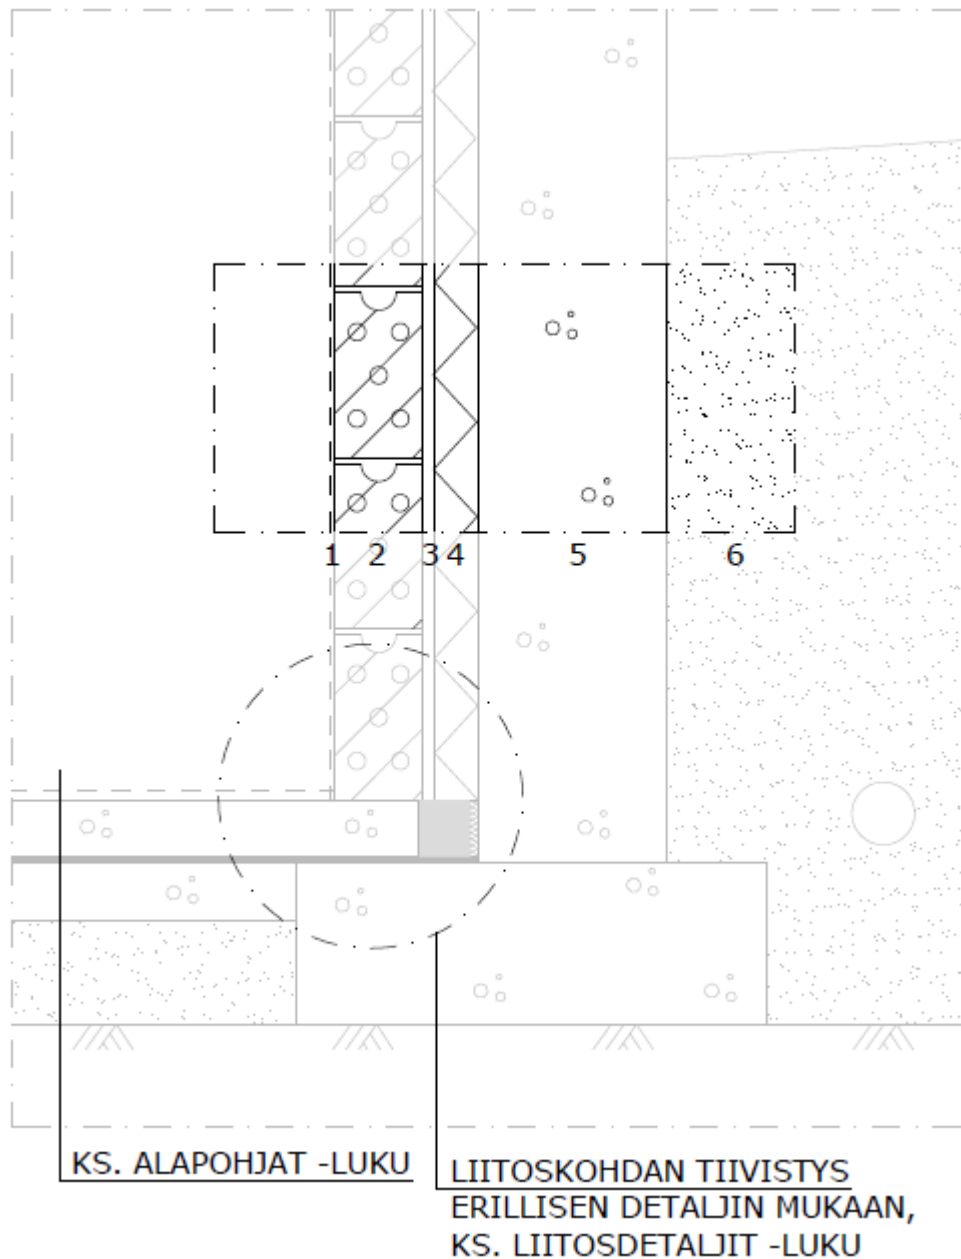
- 1 Uusi vesihöyryä läpäisevä pinnoite ja tasoite
- 2 Uusi harkkomuuraus (VA b)
- 3 Ilmaväli
- 4 Uusi kapillaarinen, vesihöyryä läpäisevä lämmöneriste (VA a) TAI tapauskohtaisesti harkittuna solumuovipohjainen lämmöneriste
- 5 Vanha betoniseinä
- 6 Vanha täyttömateriaali

Kuva x. Maanvastainen betoniseinä, joka on korjattu uusimmalla lämmöneriste sekä sisäpuolinen verhoustrakenne (vaihtoehto 2.2)

Vaihtoehto 2.2 korjaustavaksi:

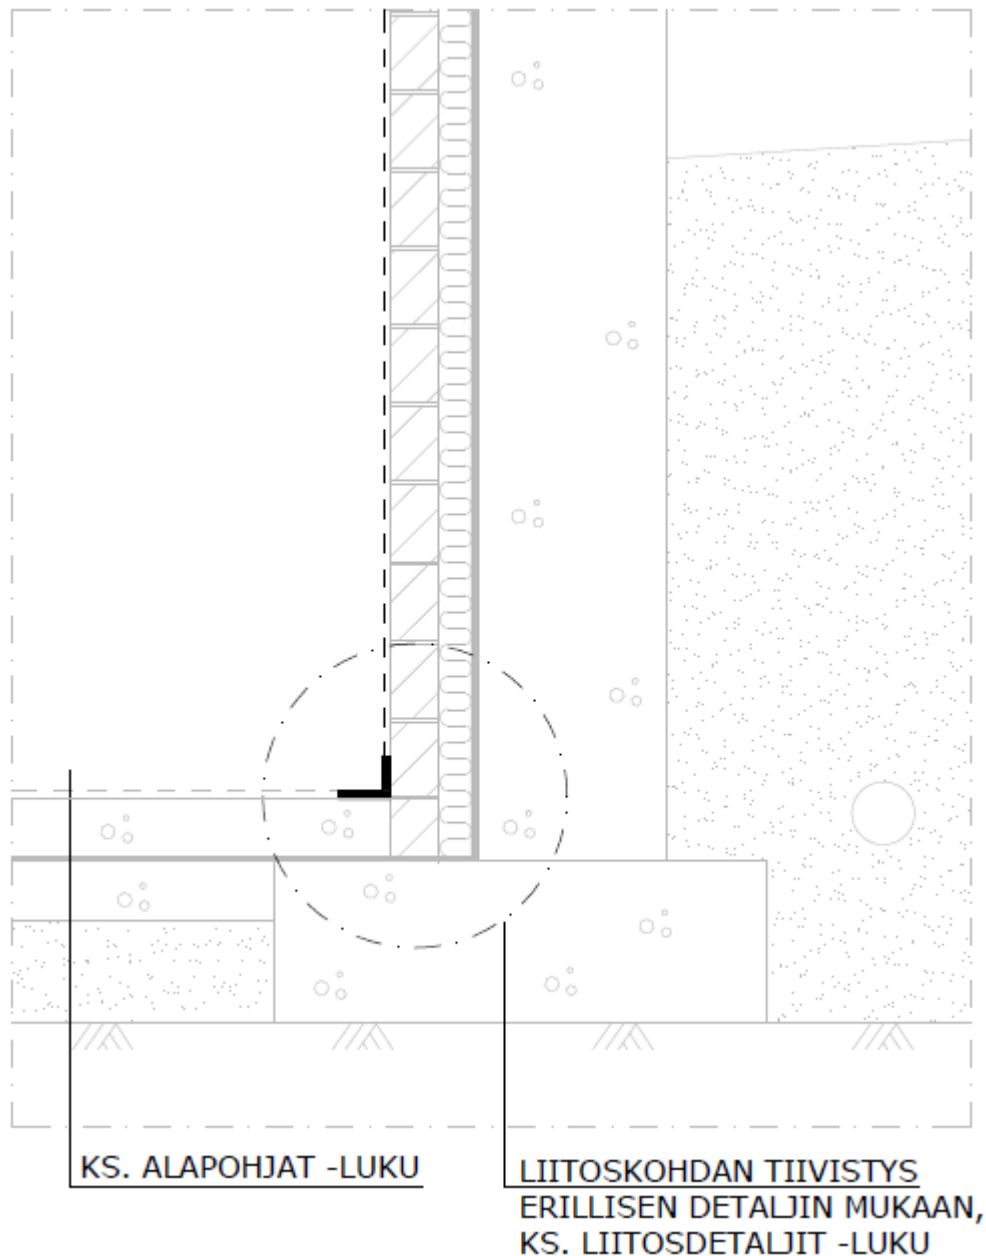
Kuva x. Tiivistyskorjattu, maanvastainen betoniseinä, jossa lämmöneriste on lämpimän tilan puolella

Tiilestä muurattu sisäkuori läpäisee ilmavirtauksia halkeamien ja saumojen kautta. Hallitsemattomien ilmavuotojen estämiseksi yleensä koko verhomuurauksen sisäpinta tulee käsitellä esimerkiksi vedeneristejärjestelmällä, epoksinnoitteella tai vesihöyryä läpäisevällä pinnoitejärjestelmällä, johon sisällytetään myös kuitukangasvahvike. Kaikki liitokset, joista epäpuhtauksien kulkeutuminen sisätilaan on mahdollista, tulee tiivistää erityiset korjausmenetelmät ja liitosdetaljit - luvuissa esitettyjen periaatteiden mukaisesti. Tällaisia liitoksia ovat seinän ja lattian liitokset, verhomuurauksen ja pilareiden liitokset, ikkuna- ja oviliittymät, läpiviennit, sähkörsiat jne.

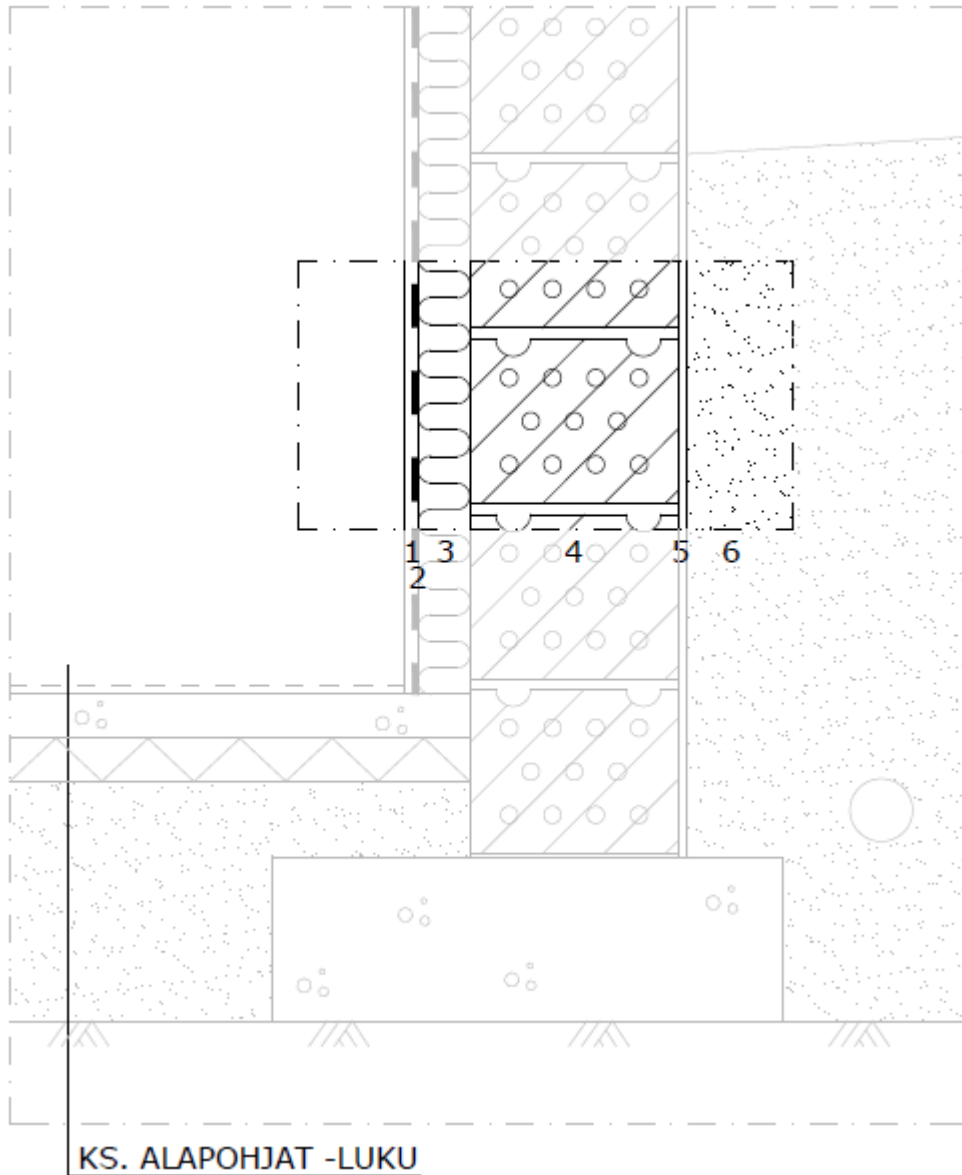
- 1 Vanha puukoolattu levyverhous
- 2 Vanha mahdollinen höyrynsulkumuovi
- 3 Vanha lisälämmöneriste
- 4 Vanha kevytsoraharkkoseinä/kevytbetoniseinä
- 5 Mahdollinen vanha perusmuurilevy
- 6 Vanha täyttömateriaali

Kuva x. Alkuperäinen, lämpimältä puolelta lisälämmöneristetty maanvastainen kevytsoraharkko- tai kevytbetoniseinä

Kuvissa x ja y on esitetty tyypillinen maanvastainen betoni- tai harkkoseinä, jonka sisäpintaan on asennettu lisälämmöneristys ja puukoolattu levyverho. Rakenteessa on voitu käyttää myös höyrynsulkumuovia lämmöneristeen ja levyverhouksen välissä. Sisäpuolelta lisälämmöneristetty maanvastainen seinärakenne on hyvin mikrobivaurioherkkä, sillä maaperästä rakenteeseen tasaantuva kosteus voi aiheuttaa kosteuden tiivistymistä (höyrynsulun taakse) eristeeseen ja puurunkoon.

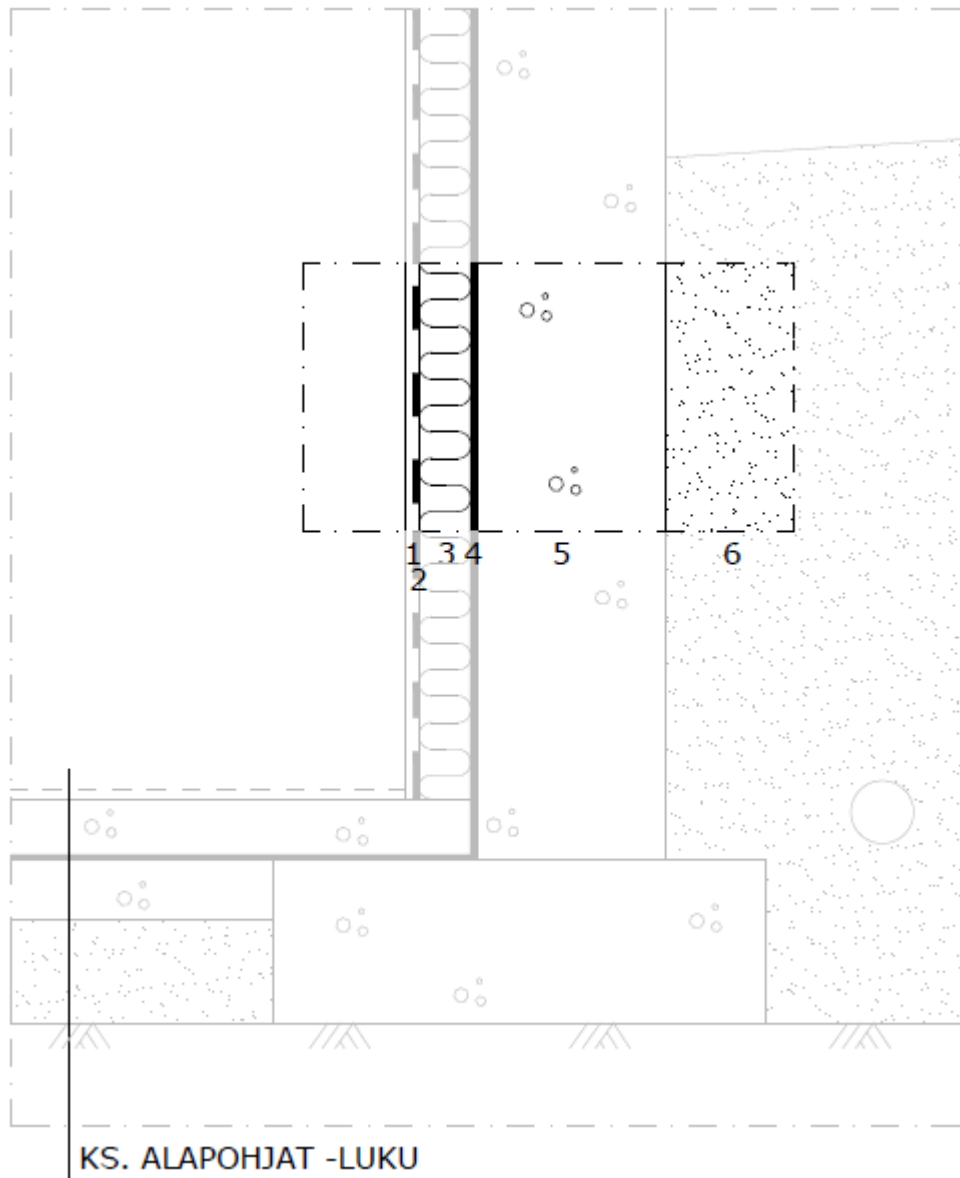
- 1 Vanha puukoolattu levyverhous
- 2 Vanha mahdollinen höyrynsulkumuovi
- 3 Vanha lisälämmöneriste
- 4 Vanha mahdollinen bitumisively
- 5 Vanha betoniseinä
- 6 Vanha täyttömateriaali

Kuva y. Alkuperäinen, lämpimältä puolelta lisälämmöneristetty maanvastainen betoniseinä

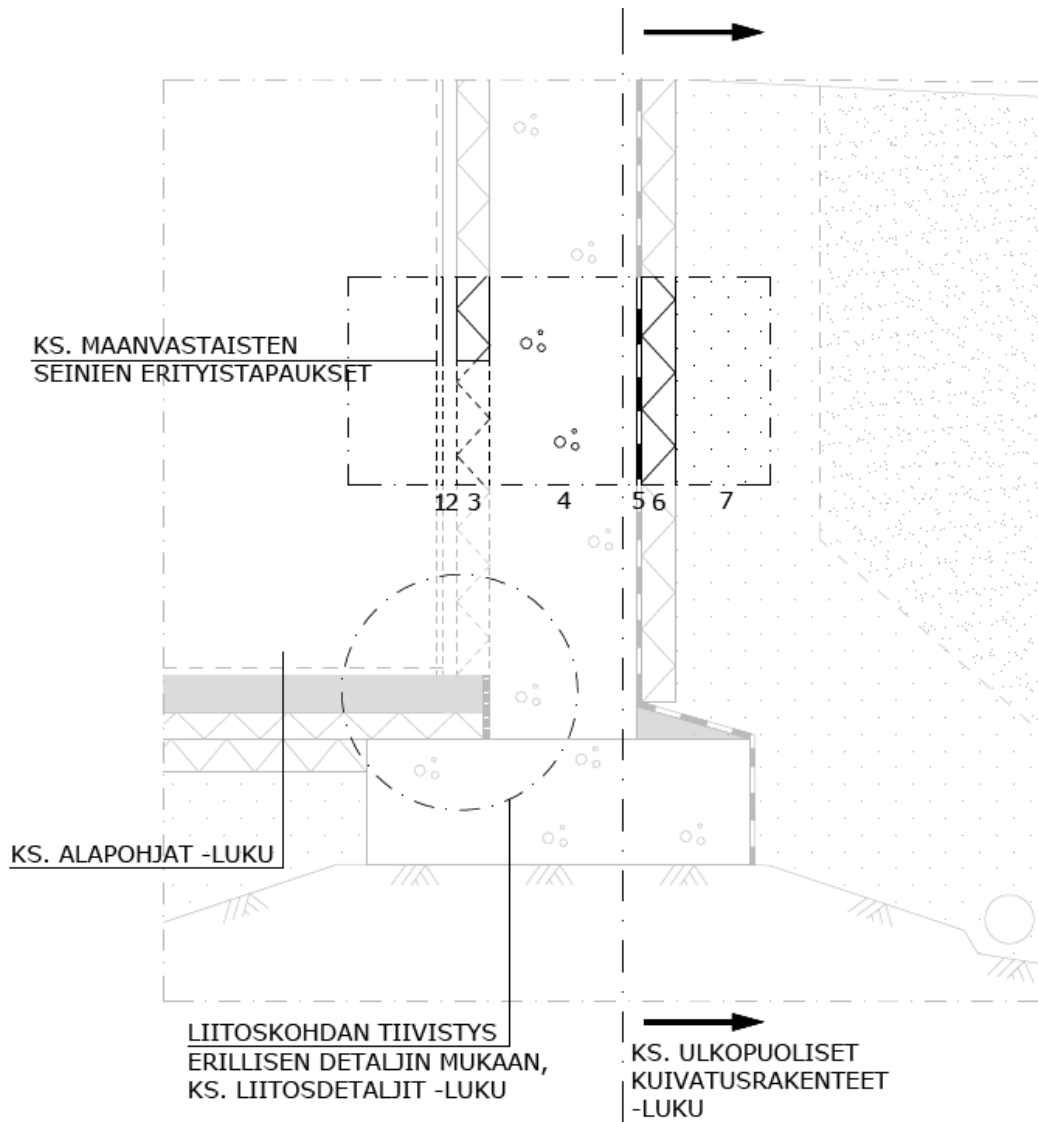
- 1 Uusi vesihöyryä läpäisevä pinnoite
  - 2 Sementtipohjainen rakennuslevy (kiinnitys epäorgaanisella liimalla)
  - 3 Tarvittaessa sisäpuolinen lisälämmöneristys (tilanteessa, jossa maanvastainen seinä on osin maanpinnan yläpuolella ja sokkelia ei ole mahdollista lämmöneristää ulkopuolelta), eristetyypin valinta ks. maanvastaisten seinien erityistapaukset
  - 4 Vanha betoni-, kevytsora- tai betoniharkkoseinä (5 Slammaus (kevytsoraharkot)
  - 5 Uusi perusmuurin vedeneristys
  - 6 Uusi perusmuurin solumuovipohjainen, ulkopuolinen lämmöneristys
  - 7 Uudet täyttömateriaalit ja toimiva salaojitus- ja vedenpoistojärjestelmä
- Kuva x. Maanvastainen seinä, joka on korjattu uusimalla lämmöneriste sekä sisäpuolinen pintamateriaali sekä tehty ulkopuolelle toimiva salaojitus- ja

vedenpoistojärjestelmä sekä uudet lämmön- ja vedeneristeet. Myös alapohja on uusittu.

Rakennuksen ulkopuolelta kaivetaan maata pois perustustason alapuolelle saakka. Kaivannon luiskauksessa on huomioitava kaivannon syvyys ja kaivettava maalajike, esim. RIL 263-2014 (Kaivanto-ohje) mukaan. Tämän jälkeen rakenteen sisäpuoliset rakenteet puretaan betonipintaan saakka. Säilytettävää seinärakennetta kuivataan, jotta ylimääräinen vesi/kosteus saadaan poistettua. Ulkopuolen kaivanto tulee suojata vesisateelta. Salaojat on mahdollista asentaa suoraan perusmaan päälle, mutta se on erotettava suodatinkankaalla.

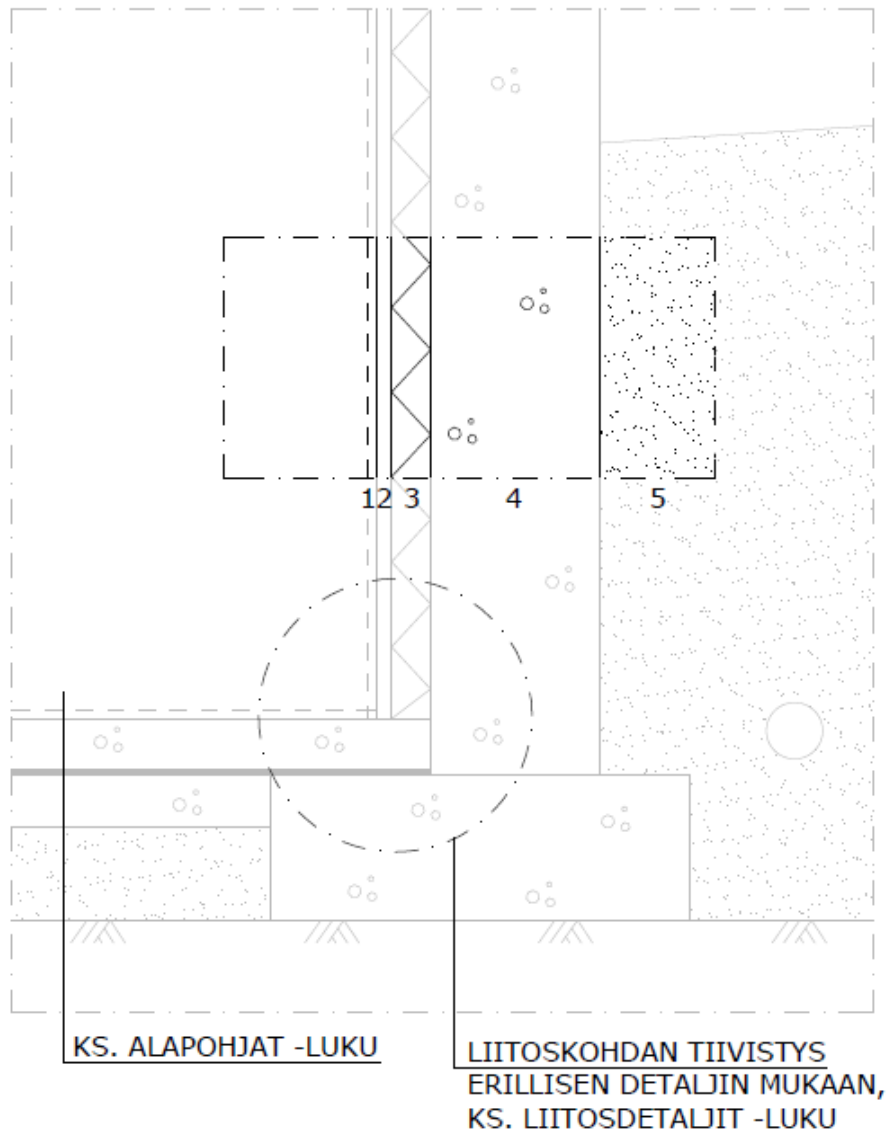
- 1 Uusi vesihöyryä läpäisevä pinnoite
- 2 Sementtipohjainen rakennuslevy (kiinnitys epäorgaanisella liimalla)
- 3 Uusi kapillaarinen, vesihöyryä läpäisevä lämmöneriste TAI tapauskohtaisesti harkittuna solumuovipohjainen lämmöneriste
- 4 Vanha betoni-, kevytsora- tai betoniharkkoseinä
- 5 Vanhat täyttömateriaali

Kuva x. Maanvastainen betoniseinä, joka on korjattu uusimalla lämmöneriste ja pintamateriaalina on sementtipohjainen rakennuslevy (vaihtoehto a)

Sisäpinnan vaihtoehto a:

Sisäkuoren lämmöneristeen pintaan kiinnitetään epäorgaanisella liimalla sementtipohjainen rakennuslevy. Levyn tasoitetyöt tehdään sementtipohjaisilla tuotteilla ja pinta maalataan vesihöyryä läpäisevällä maalilla.

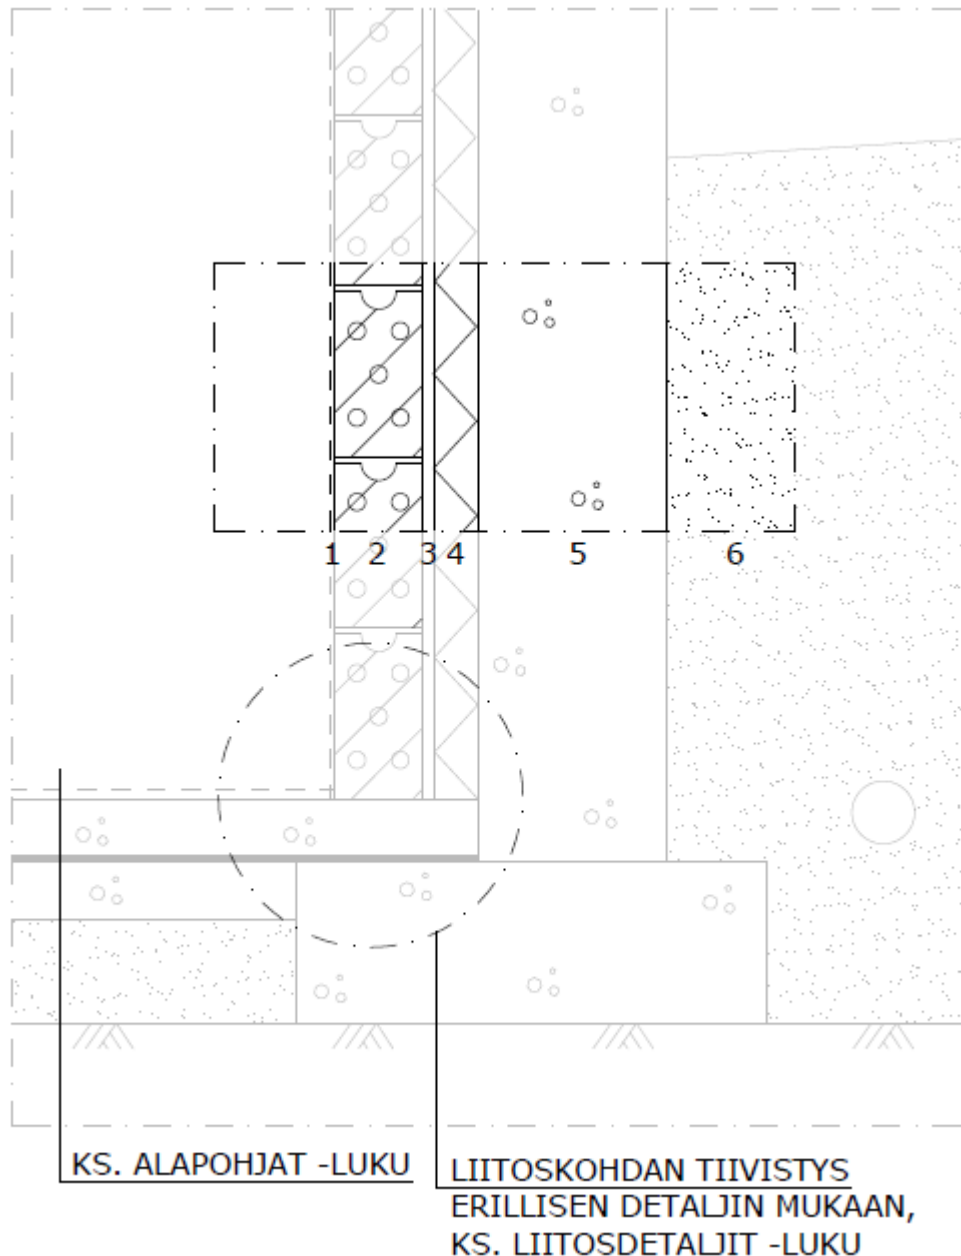
- 1 Uusi vesihöyryä läpäisevä pinnoite
- 2 Uusi harkkomuuraus
- 3 Ilmarako
- 4 Uusi kapillaarinen, vesihöyryä läpäisevä lämmöneriste TAI tapauskohtaisesti harkittuna solumuovipohjainen lämmöneriste
- 5 Vanha betoni-, kevytsora- tai betoniharkkoseinä
- 6 Vanha täyttömateriaali

Kuva x. Maanvastainen betoniseinä, joka on korjattu uusimmalla lämmöneriste sekä sisäpuolinen verhousrakente (vaihtoehto b). Korjaustapa soveltuu käytettäväksi myös harkkoseinissä.

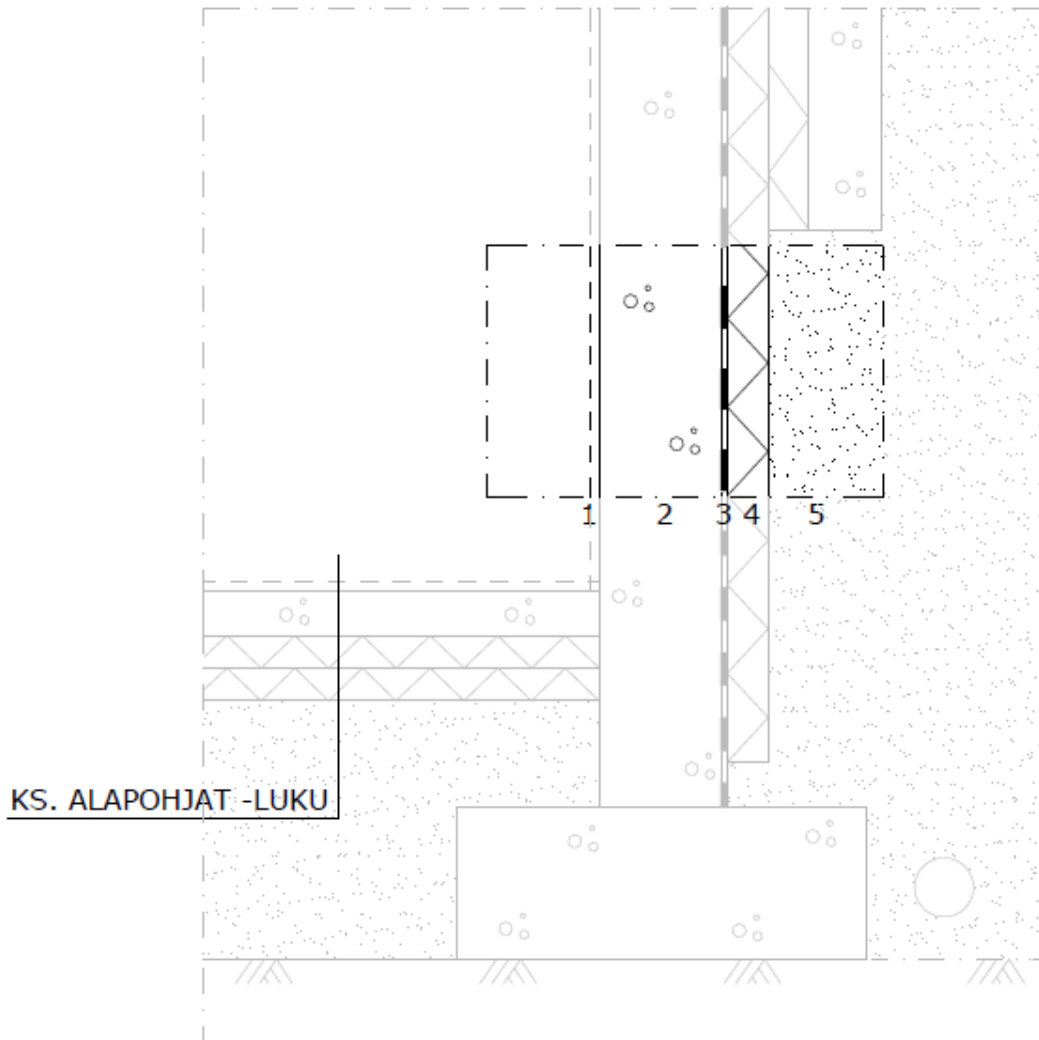
- 1 Vanha pintakäsittely
- 2 Vanha betoniseinä
- 3 Vanha vedeneristys
- 4 Vanha solumuovipohjainen lämmöneristys
- 5 Vanha täyttömateriaali

Kuva x. Maanvastainen betoniseinä, jonka ulkopinnassa on kosteuden- ja vedeneristys

Kuvassa x on esitetty tyypillinen maanvastainen betoniseinä, jonka ulkopinnassa on kosteuden- ja lämmöneristys.

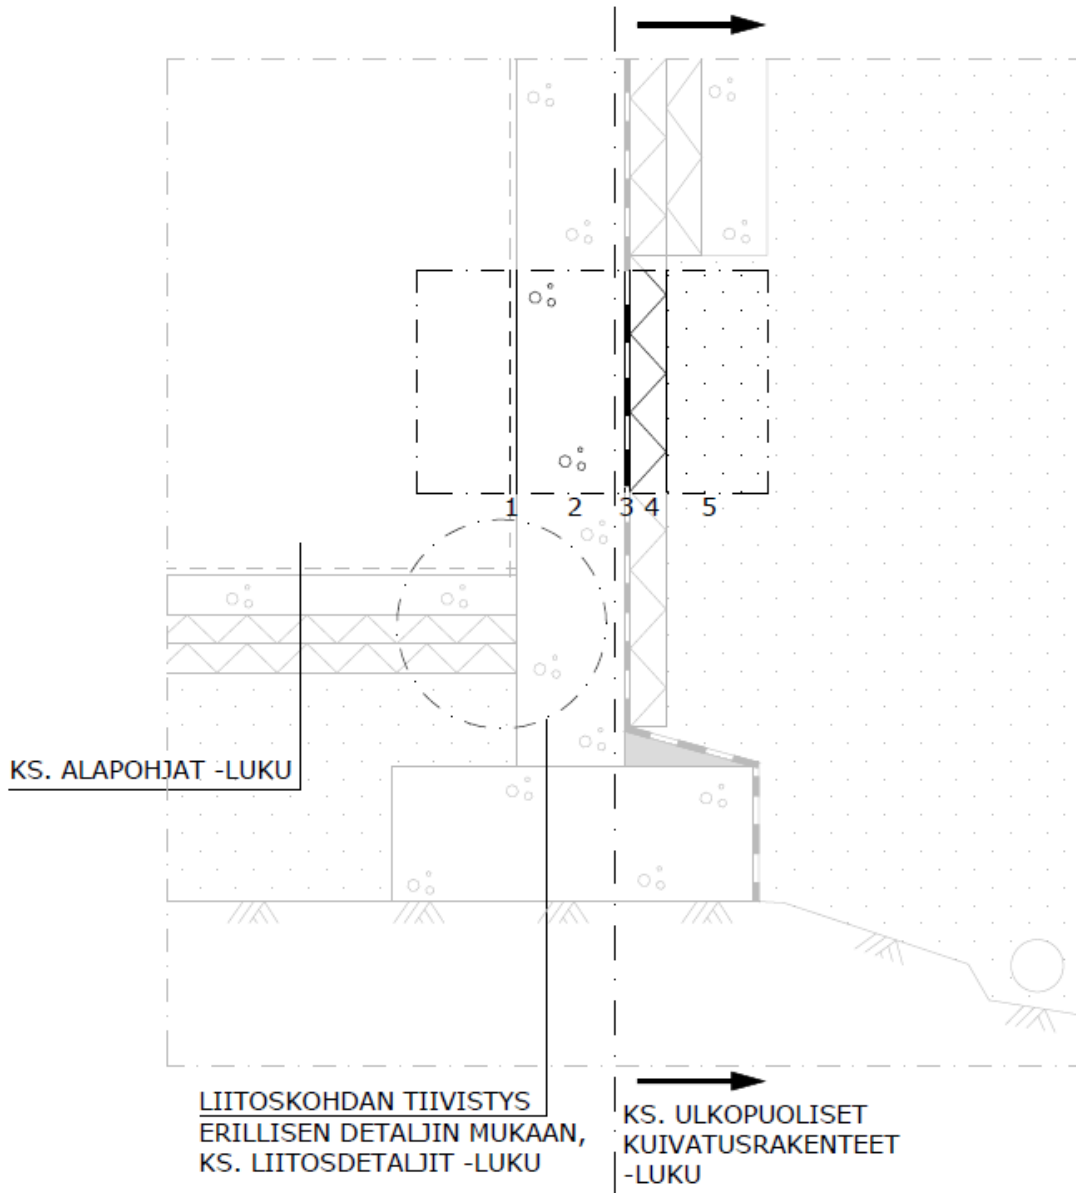
- 1 Uusi vesihöyryä läpäisevä pinnoite
- 2 Vanha betoniseinä
- 3 Uusi vedeneristys
- 4 Uusi solumuovipohjainen lämmöneristys
- 5 Uusi täyttömateriaali, "pystysalaoja"

Kuva x. Maanvastainen betoniseinä, joka on uusittu ulkopuolelta

Rakennuksen ulkopuolelta kaivetaan maata pois perustustason alapuolelle saakka. Tämän jälkeen rakenteen sisäpuoliset rakenteet puretaan betonipintaan saakka. Säilytettävää seinärakennetta kuivataan, jotta ylimääräinen vesi/kosteus saadaan poistettua. Ulkopuolen kaivanto tulee suojata vesisateelta.

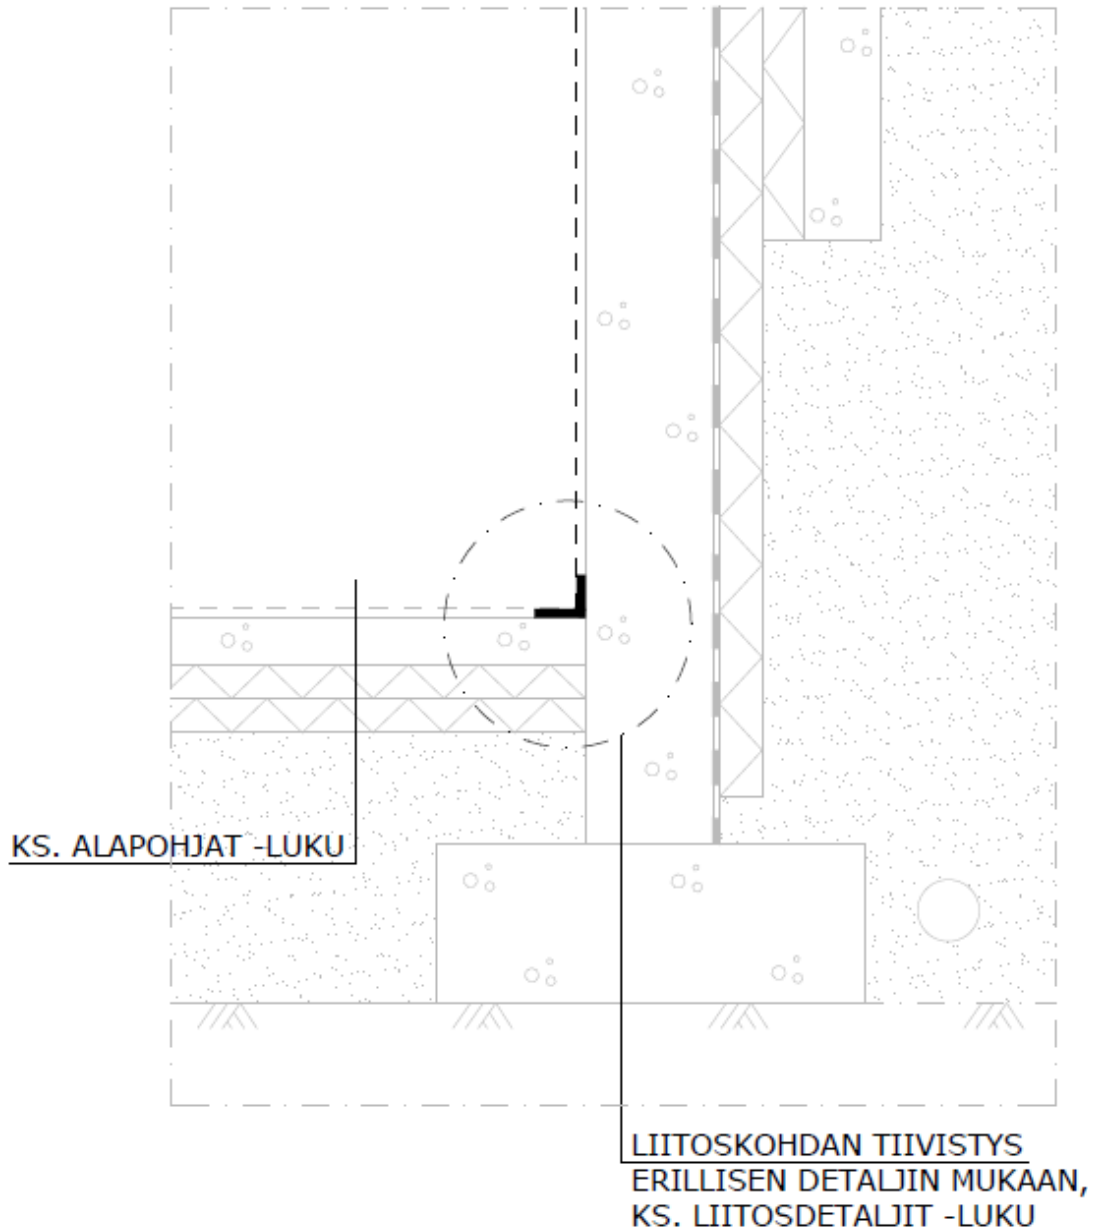
Kuva x. Sisäpuolen pinnoite on vaihdettu vesihöyryä läpäiseväksi sekä seinän ja alapohjan liitos on tiivistetty.

Tiivistysmateriaaleina käytetään kuhunkin kohteeseen soveltuvia menetelmiä ja käytettävien materiaalien vesihöyrynläpäisevyys tulee ottaa huomioon. Pääsääntöisesti rakenne suunnitellaan siten, että seinäpinnoite on vesihöyryavoin ja rakenteiden läpi huonetilaan diffuusion vaikutuksesta päätyvä kosteus poistetaan hallitusti tehokkaalla ilmanvaihdolla. Tiivistysratkaisu sekä käytettävä pintamateriaali valitaan kuitenkin aina tapauskohtaisesti.

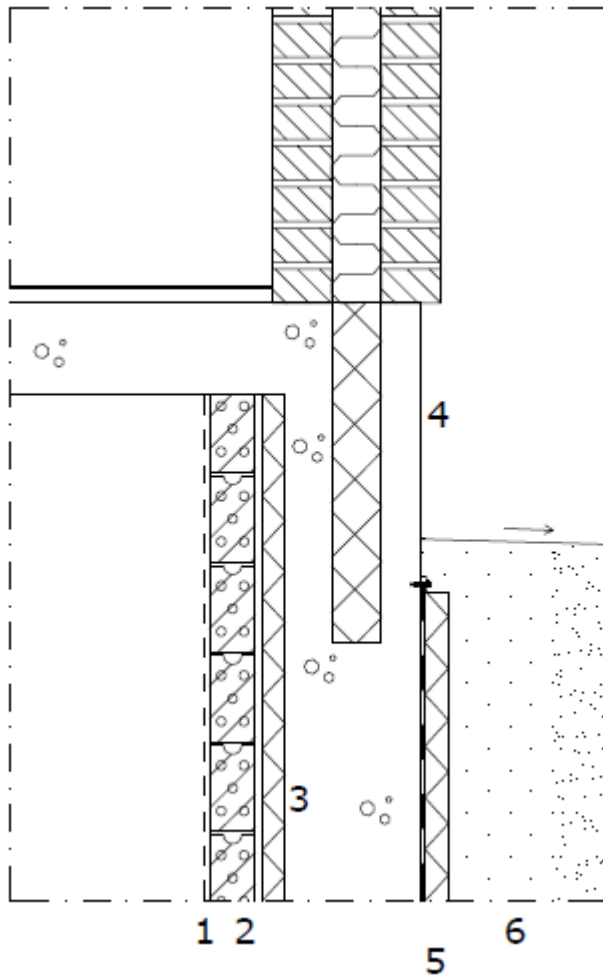
- 1 Uusi vesihöyryä läpäisevä pinnoite
- 2 Uusi muuraus
- 3 Puhdistettu betoniseinä
- 4 Sokkelin pintakäsittely
- Maanpinnan alapuoliset rakenteet
- 4 Vedeneristys: bitumisively ja -kermi
- 5 Solumuovipohjainen lämmöneriste
- 6 Salaojasora ja täyttö

Kuva x. Osittain maanpinnan yläpuolella sijaitseva maanvastainen seinä, korjaustapa 1

Kuvissa x.x on esitetty korjaustavat tilanteisiin, joissa maanvastainen seinä sijaitsee vain osittain maan alla eikä ulkopuolista lämmöneristystä voida käyttää.

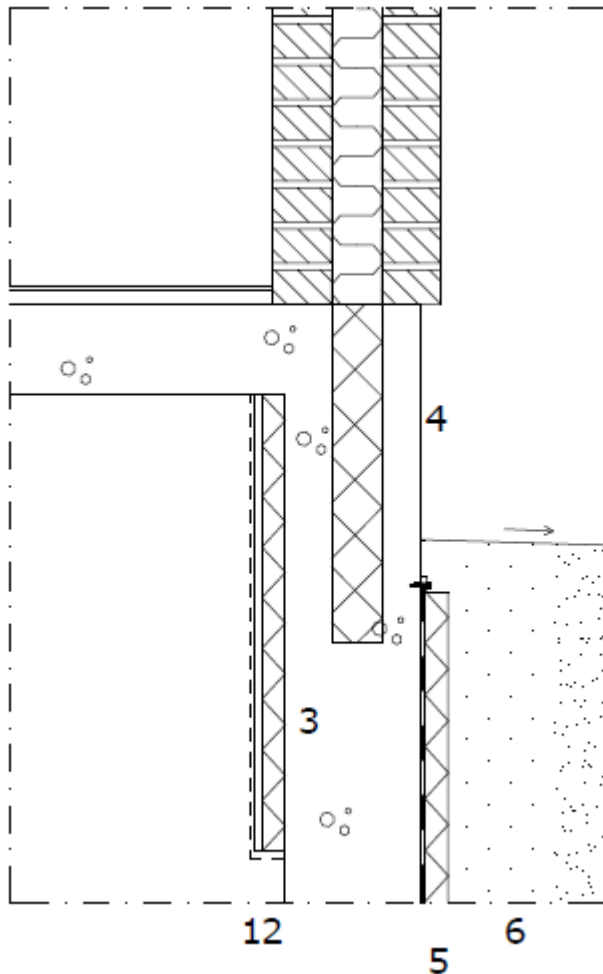
- 1 Uusi vesihöyryä läpäisevä pintamateriaali
  - 2 Uusi SPU-lämmöneriste, liimataan puhtaaseen alustaan epäorgaanisella liimalaastilla
  - 3 Puhdistettu betoniseinä
  - 4 Sokkelin pintakäsittely
- Maanpinnan alapuoliset rakenteet
- 4 Vedeneristys: bitumisively ja -kermi
  - 5 Solumuovipohjainen lämmöneriste
  - 6 Salaojasora ja täyttö

Kuva x. Osittain maan pinnan yläpuolella sijaitseva maanvastainen seinä, korjaustapa 2

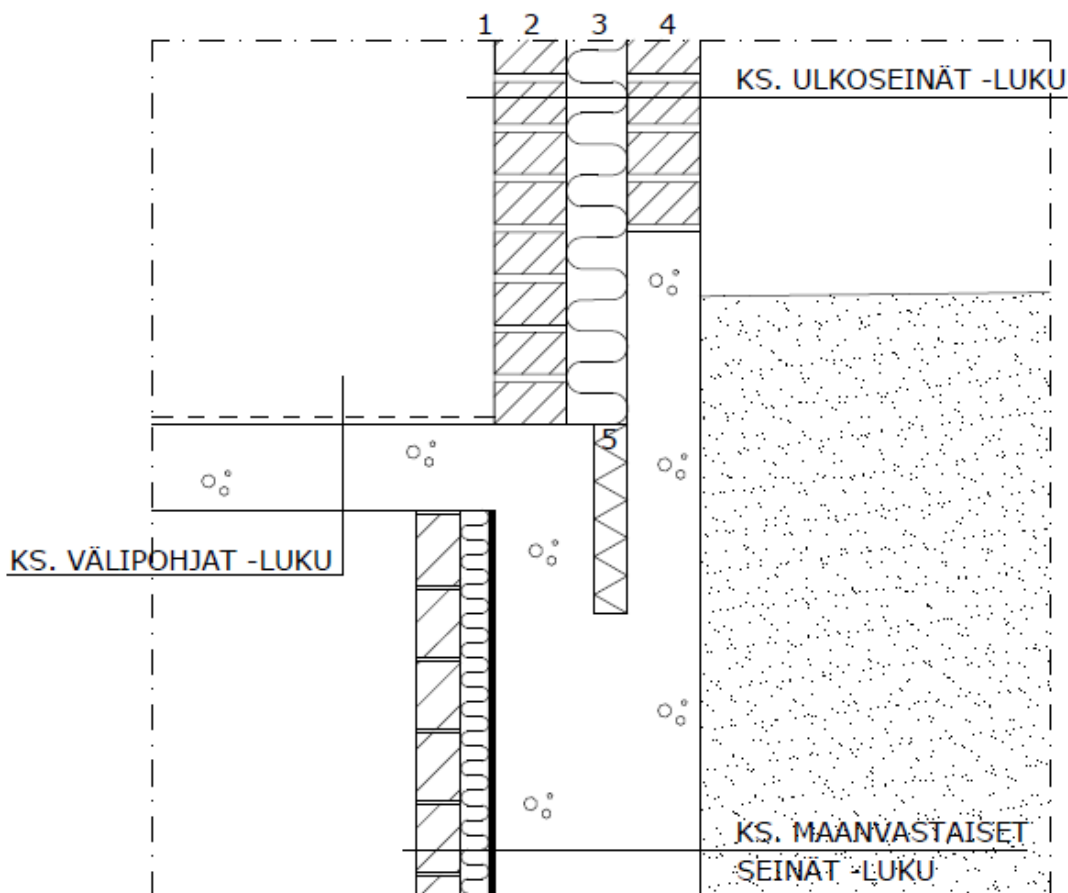
- 1 Vanha pinnoite
- 2 Vanha sisäpuolinen tiiliverhous
- 3 Vanha mineraalivilla
- 4 Vanha ulkopuolinen tiiliverhous
- 5 Vanha sokkelihalkaisuun lämmöneriste (kova mineraalivilla, korkki- tai sementtilastuvillalevy)

**Kuva x. Sokkelihalkaisu maanvastaisessa seinässä.**

Kuvassa x on esitetty tyypillinen, tiili-villa-tiilirakenteisen ulkoseinärakenteen sokkelirakenne kellarillisen rakennuksen maanvastaisessa seinässä. Sokkelin lämmöneristemateriaalina on tyypillisesti käytetty mineraalivillaa, korkki- tai sementtilastuvillalevyä. Sokkelihalkaisu on tuulettumaton rakenne ja kastuessaan se mikrobivaurioituu helposti.

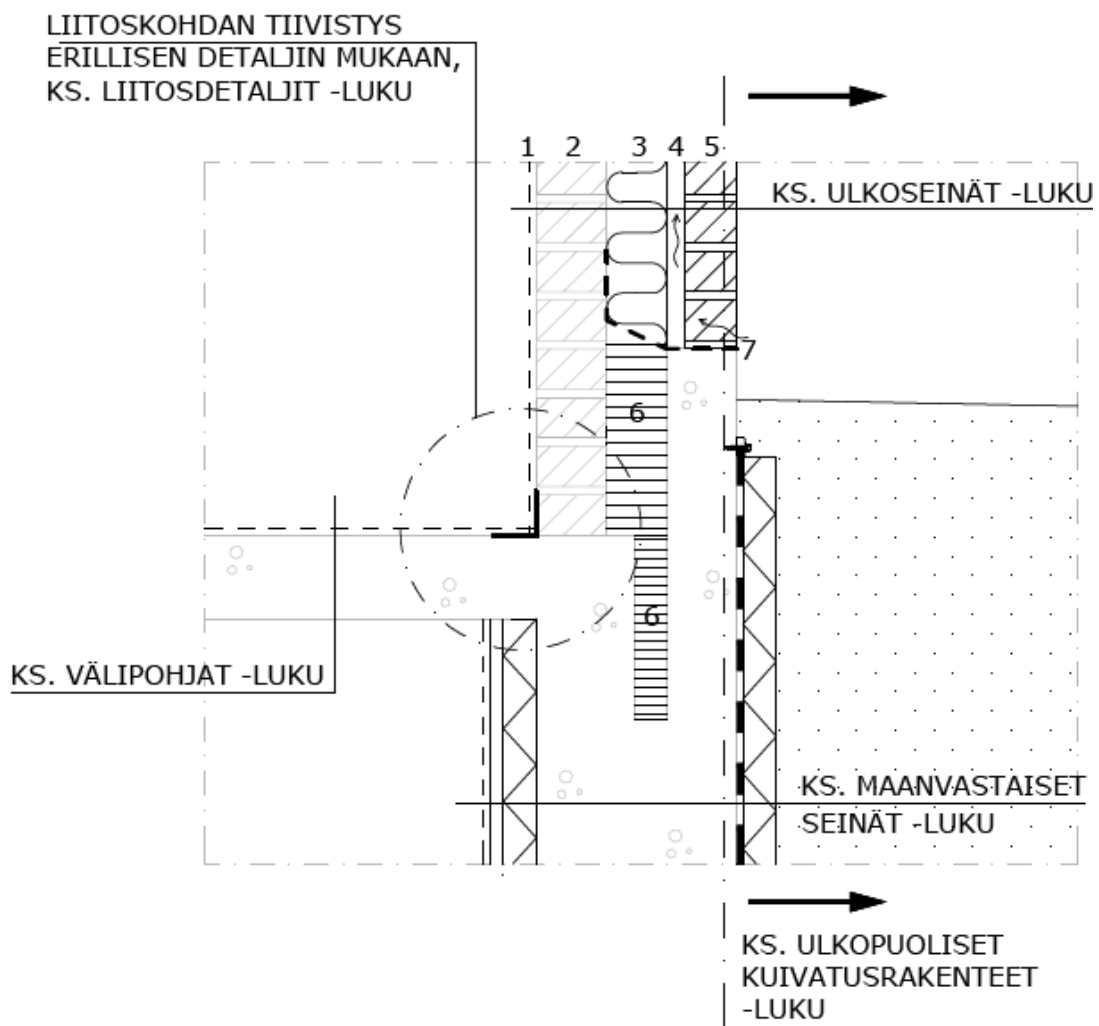
- 1 Uusi vesihöyryä läpäisevä pintamateriaali + tiivistykset liitoksiin ja rakoihin
- 2 Vanha sisäpuolinen tiiliverhous
- 3 Uusi lämmöneriste
- 4 Tuuletusväli
- 5 Uusi ulkopuolinen tiiliverhous
- 6 Uusi suulakepuristettu XPS-levy sekä PU-vaahdotus. Levyn kiinnitys sokkelin pintaan sementtipohjaisella liimalla.

7 Uusi julkisivumuuraus sekä vedenohjaus pois ulkoseinärakenteesta bitumikermillä

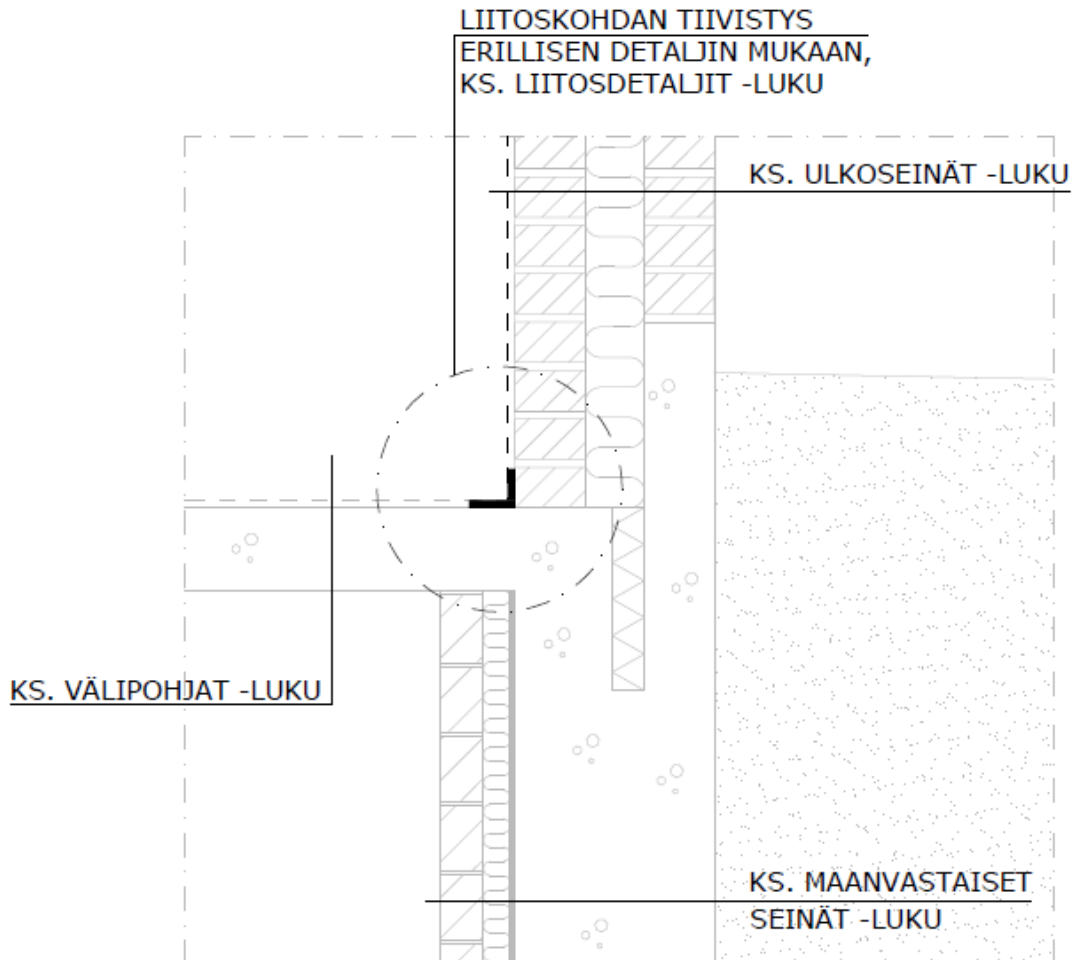
### Kuva x. Sokkelihalkaisun tiivistyskorjaus ja maanpinnan muotoilu rakennuksesta poispäin

Tiilestä muurattu sisäkuori läpäisee ilmavirtauksia halkeamien ja saumojen kautta. Tilanteissa, joissa sisäkuori on tiilirakenteinen, hallitsemattomien ilmapuotojen estämiseksi yleensä koko verhomuurauksen sisäpinta tulee käsitellä esimerkiksi vedeneristejärjestelmällä, epoksinnoitteella tai vesihöyryä läpäisevällä pinnoitejärjestelmällä, johon sisällytetään myös kuitukangasvahvike. Kaikki liitokset, joista epäpuhtauksien kulkeutuminen sisätilaan on mahdollista, tulee tiivistää erityiset korjausmenetelmät ja liitosdetaljit - luvussa esitettyjen periaatteiden mukaisesti. Tällaisia liitoksia ovat seinän ja lattian liitokset, verhomuurauksen ja pilareiden liitokset, ikkuna- ja oviliittymät, läpiviennit, sähkörsiat, liikuntasaumot jne.

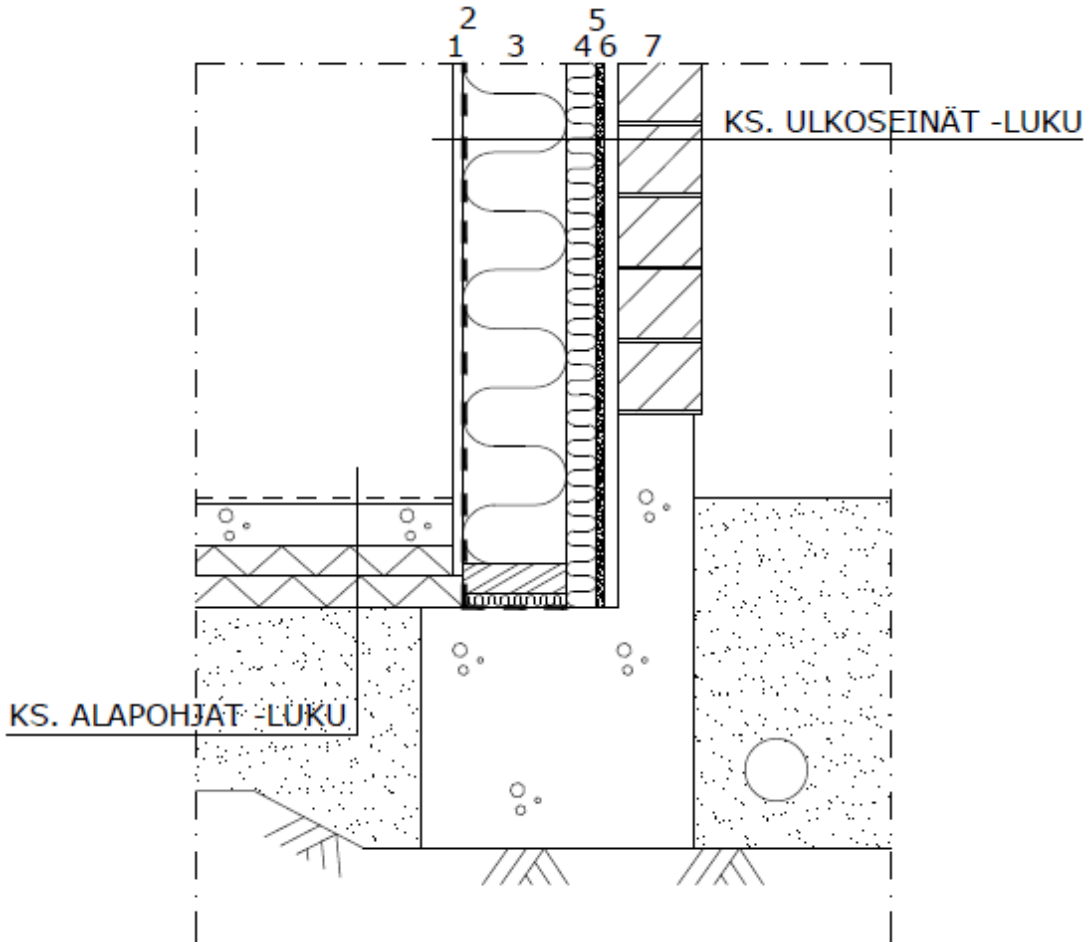
- 1 Vanha rakennuslevy ja pintakäsittely
- 2 Vanha ilman- ja höyrynsulku
- 3 Vanha kantava puurakenne ja lämmöneriste
- 4 Vaakakoolaus ja lämmöneriste
- 5 Vanha tuulensuojalevy
- 6 Tuuletusväli
- 7 Vanha tiiliulkoverhous

**Kuva x. Tyypillinen valesokkelirakenne puurunkoisessa seinässä**

Valesokkeli tai nk. piilosokkeli on perustusrakenne, jossa rakennuksen ulkopuolella perusmuurissa on näkyvä noin 300 mm betoni- tai kevytsorabetoniharkkorakennetta ja sisäpuolella sokkelirakenteen yläpinta on lähellä maanpinnan tasoa. Tällöin kantavan ulkoseinän tai sisäkuoren alaosa sijaitsevat usein n. 100–200 mm lattiapinnan alapuolella. Seinärakenteessa kosteus- ja mikrobivaurioille alttiita kohtia ovat erityisesti ulkoseinän alaosat, sillä kastuessaan rakenne ei pääse kuivumaan tehokkaasti. Sokkelin ilmaväli on usein myös ummessa.

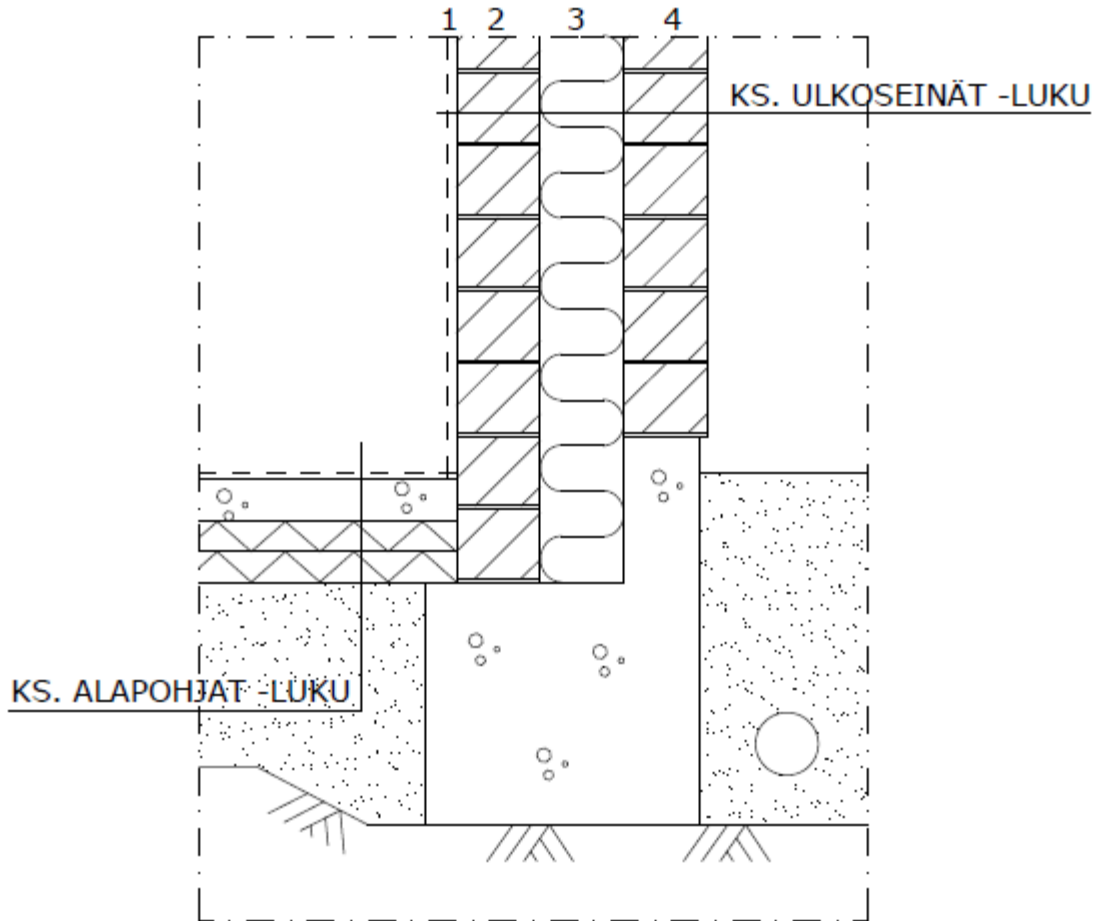
- 1 Vanha pinnoite
- 2 Vanha sisäpuolinen tiiliverhous
- 3 Vanha mineraalivilla
- 4 Vanha ulkopuolinen tiiliverhous

### Kuva x. Tyypillinen valesokkelirakenne tiilirunkoisessa seinässä

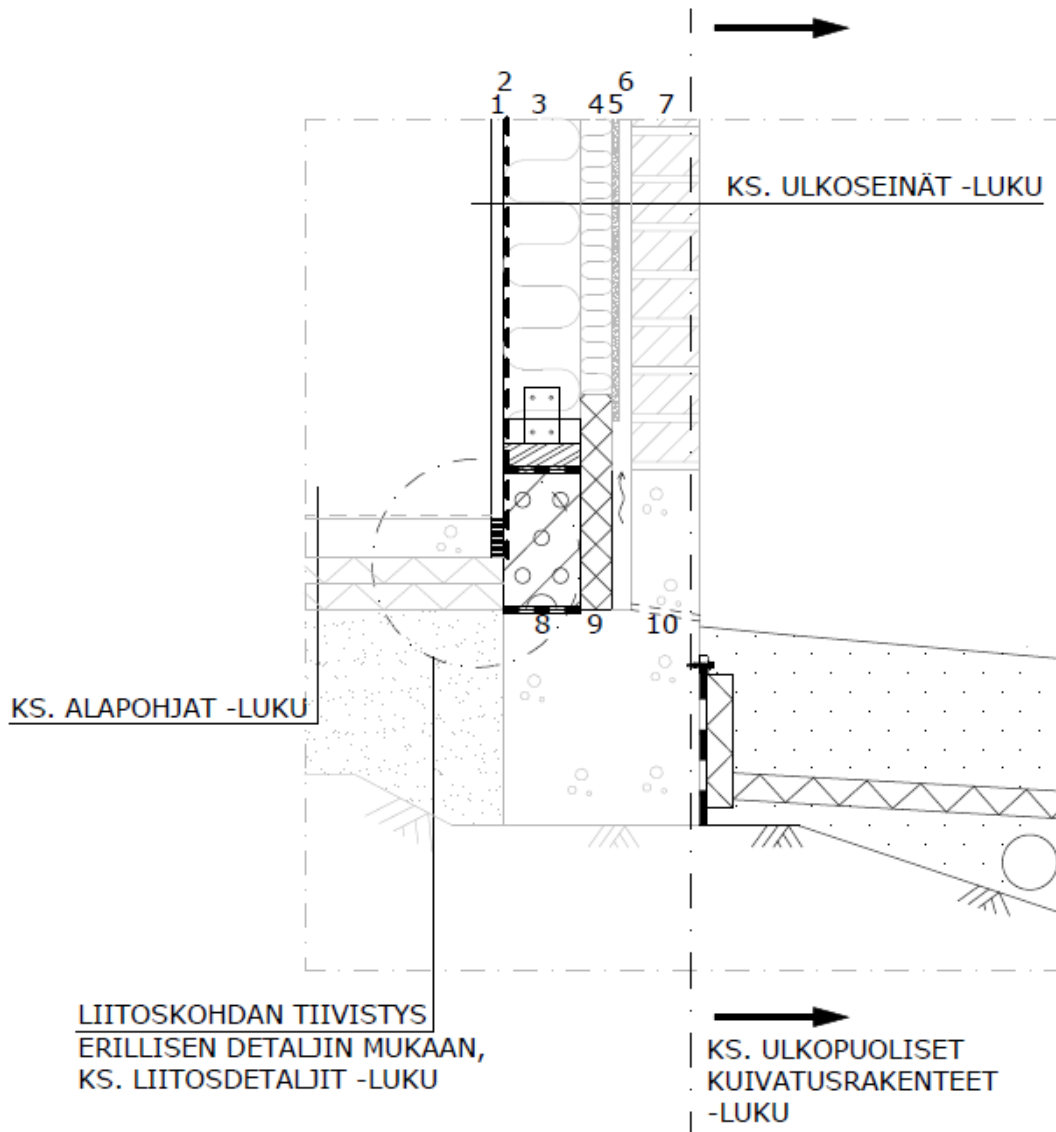
- 1 Uusi rakennuslevy ja pintakäsittely
- 2 Uusi ilman- ja höyrönsulku
- 3 Vanha pystyrunko ja mineraalivilla
- 4 Vanha villaeriste
- 5 Vanha tuulensuojalevy
- 6 Tuuletusväli
- 7 Vanha ulkopuolinen tiiliverhous
- 8 Uusi kevytsorabetoniharkkomuuraus
- 9 XPS-eriste

10 Uudet tuuletusraot (vedenpoistoreiät)  
**Kuva x. Valesokkelirakenteen korjaus puurakenteiseen seinään sisäkautta**

Puurunkoisessa seinässä poistetaan vaurioituneiden lämmöneristeiden lisäksi myös puurunkojen alaosat sekä alasidepuu ja ne korvataan kevytsoraraharkolla. Korjaus on tarkemmin selostettu kohdassa 3.2.10 Liitosdetaljit, sokkeli-alapohjaliitos.
