## Liite 2 Maanvastaisten alapohjien korjausmenetelmät

**MAANVASTAINEN BETONILAATTA, JONKA ALLA EI OLE LÄMMÖNERISTYSTÄ JA RAKENTEESSA ON MAHDOLLISETI BITUMISIVELY KAHDEN BETONILAATAN VÄLISSÄ**

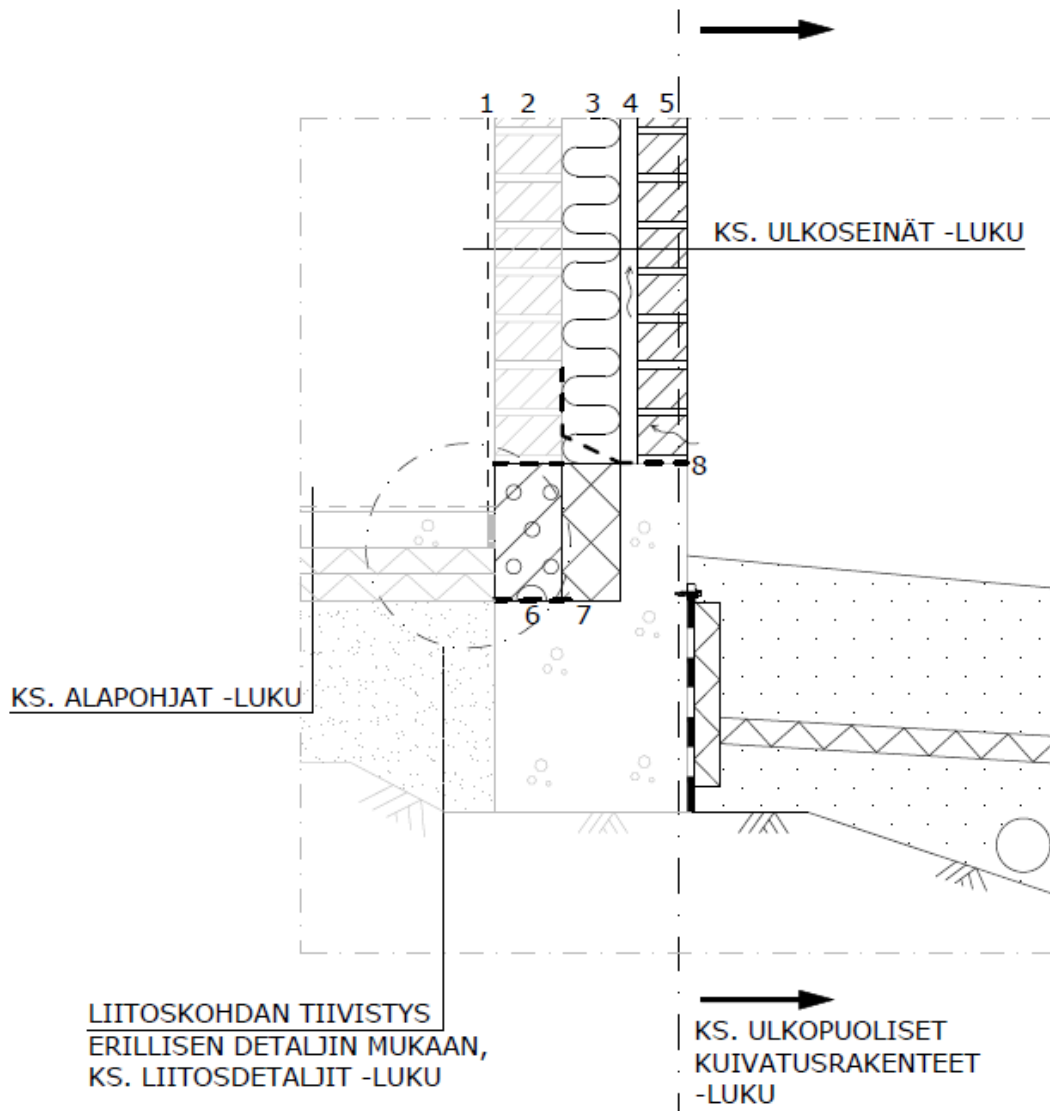
- 1 Uusi vesihöyryä läpäisevä pintamateriaali + tiivistykset (tarvittaessa)
- 2 Vanha sisäpuolinen tiiliverhous
- 3 Uusi lämmöneriste
- 4 Tuuletusväli

- 5 Uusi ulkopuolinen tiiliverhous
- 6 Uusi kevytsorabetoniharkkomuuraus (bitumikermi alle ja päälle)
- 7 Uusi lämmöneriste (XPS)
- 8 Vedenohjaus ulospäin kaltevalla bitumikermillä

Tämä korjaustapa soveltuu kohteisiin, joissa vaurioituminen ja korjaustarve on hyvin paikallinen, koska kantavan muuratun rakenteen tilapäinen tukeminen siten, että muuraus pysyy ehjänä on huomattavan vaikeaa.

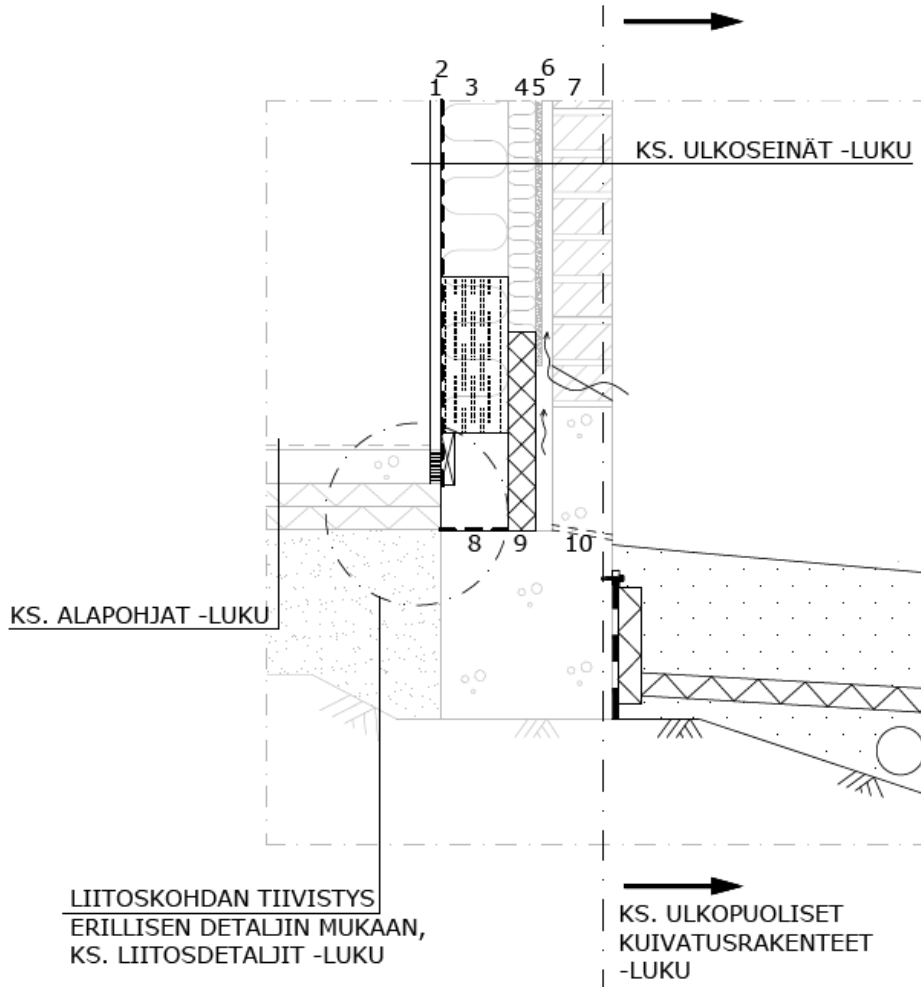
- 1 Uusi rakennuslevy
- 2 Uusi ilman- ja höyrynsulku
- 3 Vanha pystyrunko ja mineraalivilla
- 4 Vanha mineraalivilla
- 5 Vanha tuulensuojalevy
- 6 Tuuletusväli
- 7 Vanha ulkopuolinen tiiliverhous
- 8 Lämmöneristeellä täytetyt esivalmisteiset teräsosat, alapinnassa bitumihuopa
- 9 XPS-eriste
- 10 Uudet tuuletusraot (vedenpoistoreiät)

### Kuva x. "Kengittämällä" korjattu valesokkelirakenne

Seinän alaosa voidaan korjata myös ns. ”kengittämällä” seinä erilaisin teräskappalein, jotka on täytetty esimerkiksi XPS-pohjaisella lämmöneristeellä (kuva x).

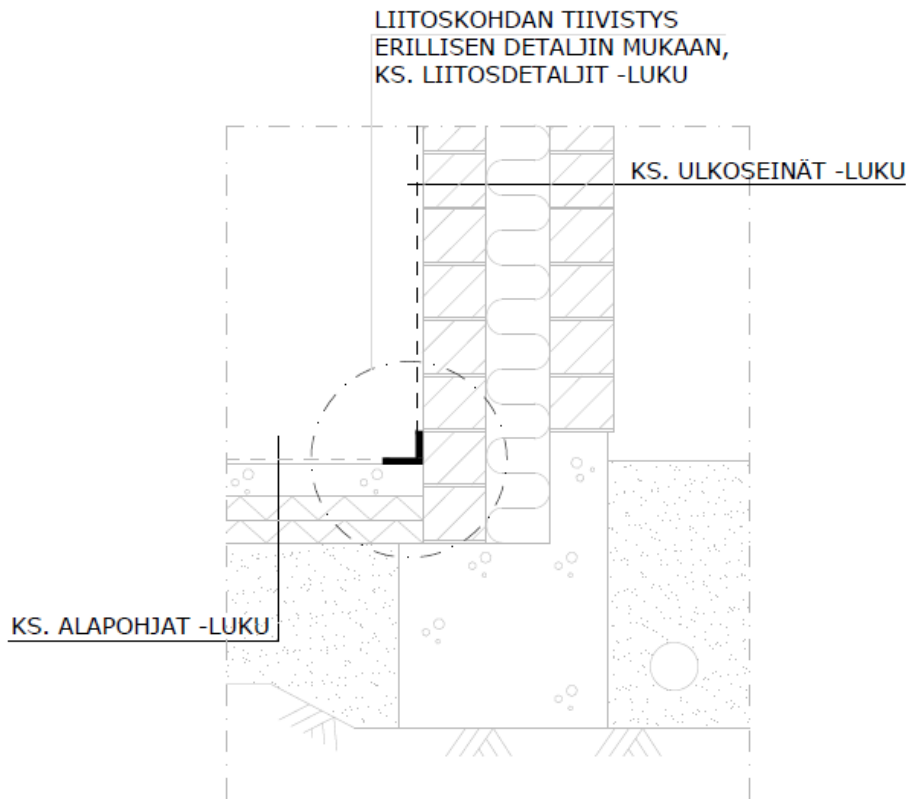
### Kuva x. Tiivistyskorjattu seinän ja lattian liitos

Valesokkelin tiivistyskorjauksessa on samat periaatteet kuin sokkelihalkaisun tiivistyskorjauksessa (Sokkelihalkaisu, korjausvaihtoehto 3).

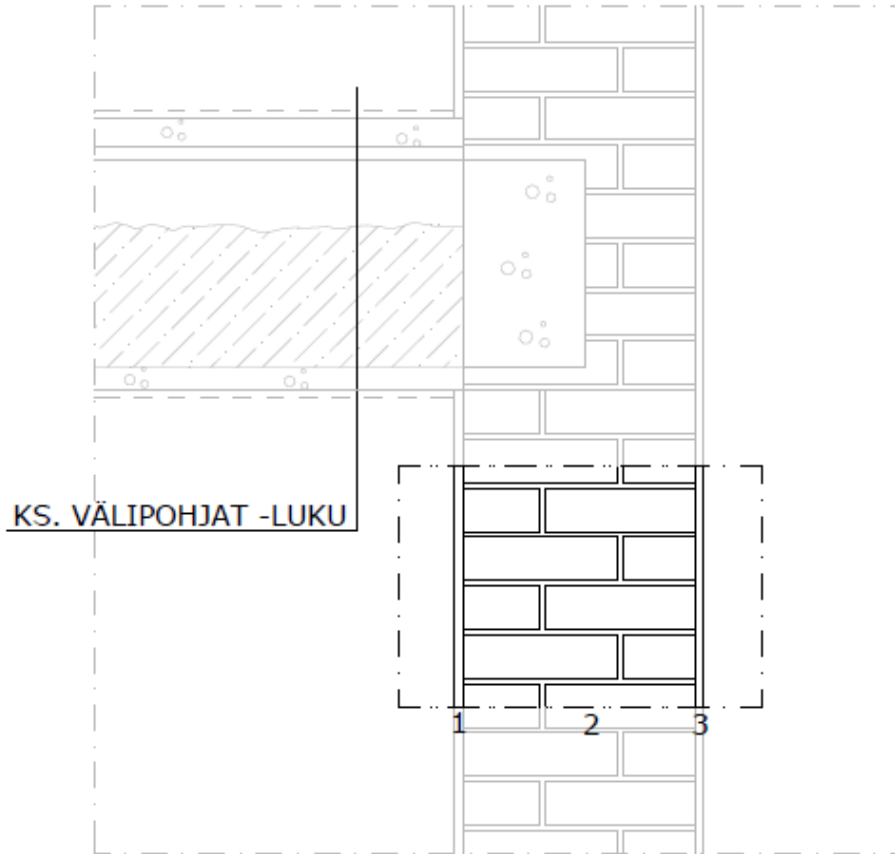
- 1 Vanha rappauskäsittely
- 2 Vanha massiivitiilimuuri
- 3 Vanha mahdollinen rappauskäsittely

**Kuva x. Massiivitiiliseinä**

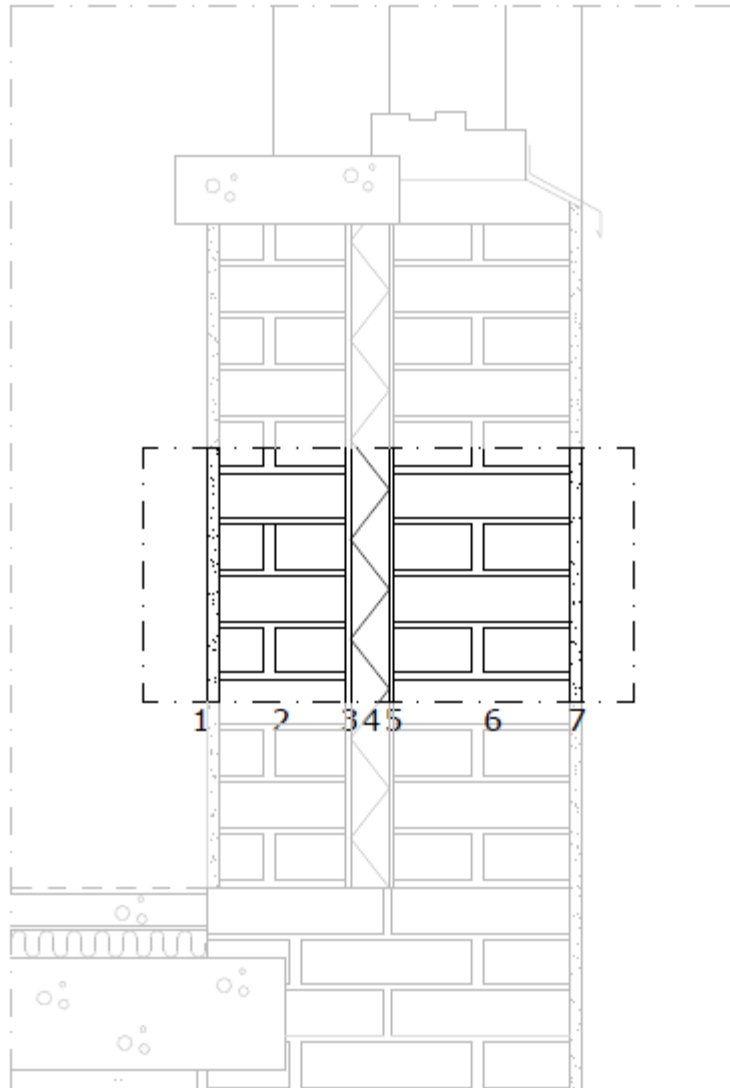
- 1 Uusi rappauskäsittely
- 2 Uusi tiilimuuraus
- 3 Sisäpinnan tasoitus (tarvittaessa)
- 4 Uusi lämmöneriste, polyuretaanilevy
- 5 Työvara
- 6 Vanha tiilimuuraus
- 7 Uusi rappauskäsittely (uusittu tarvittaessa)

**Kuva x. Massiivitiiliseinä, jossa patterisyvennyksen kohdalla on poistettu vanha lämmöneriste ja korvattu se solumuovipohjaisella lämmöneristeellä. Seinän sisäpinta on tuotu patterisyvennyksen kohdalla samaan tasoon muun seinän kanssa. Seinä voidaan toteuttaa myös kokonaan massiivitiilimuurauksena ilman lämmöneristettä.**

rakennuksessa on käynnissä kattava peruskorjaus. Korjauksessa vaurioitunut eriste ja sen taustalla mahdollisesti oleva bitumisively poistetaan kokonaisuudessaan sisäkautta.

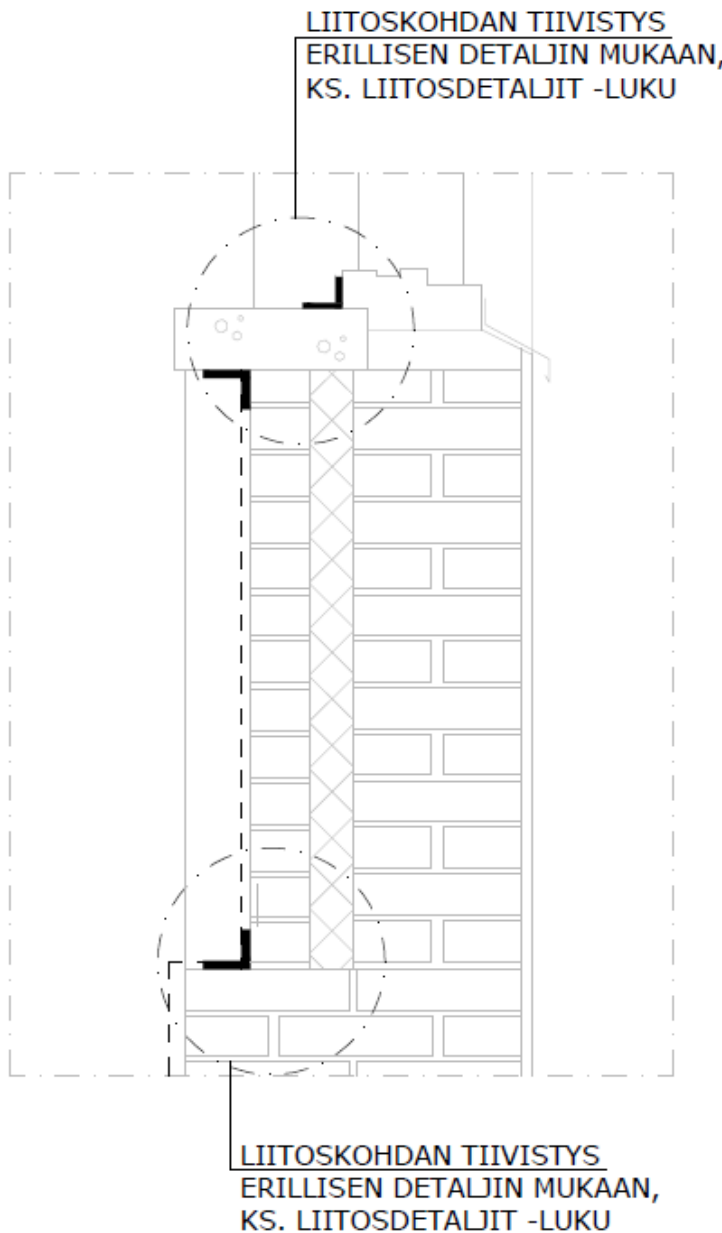
### Kuva x. Massiivitiiliseinän tiivistyskorjaus patterisyvennyksen kohdalla

Tiilestä muurattu sisäkuori läpäisee ilmavirtauksia halkeamien ja saumojen kautta. Hallitsemattomien ilmapuotojen estämiseksi yleensä koko tiiliseinän sisäpinta tulee käsitellä esimerkiksi vedeneristejärjestelmällä, epoksinnoitteella tai vesihöyryä läpäisevällä pinnoitejärjestelmällä, johon sisällytetään myös kuitukangasvahvike. Sisäpinnan ilmanpitävyyttä voidaan parantaa myös rappauksella ja vesihöyryä läpäisevällä maalilla. Patterisyvennyksiä tiivistettäessä on erittäin olennaista tiivistää kaikki liitoskohdat sekä liittyvät ikkunarakenteet, jotta ilmanpitävyys saavutetaan kauttaaltaan.

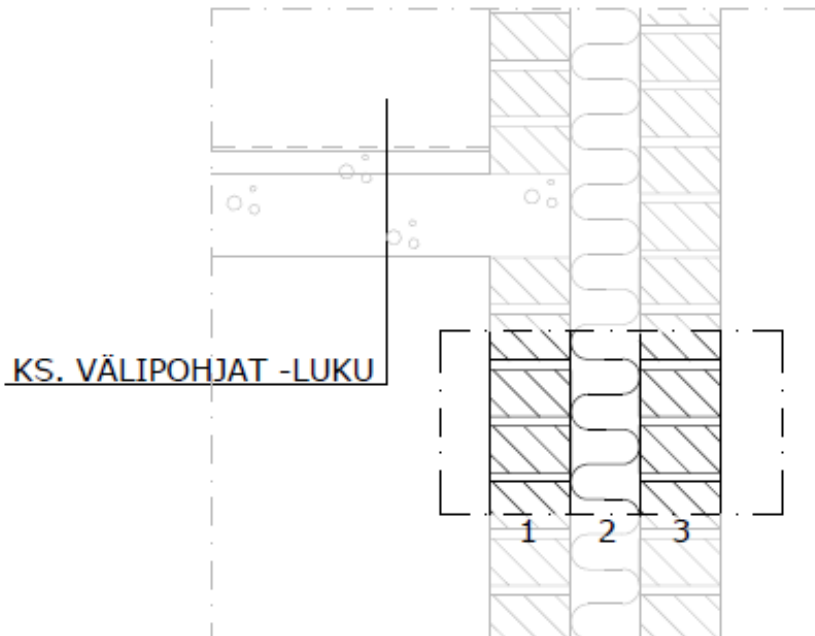
- 1 Vanha tiiliverhous
- 2 Vanha lämmöneriste
- 3 Vanha tiiliverhous

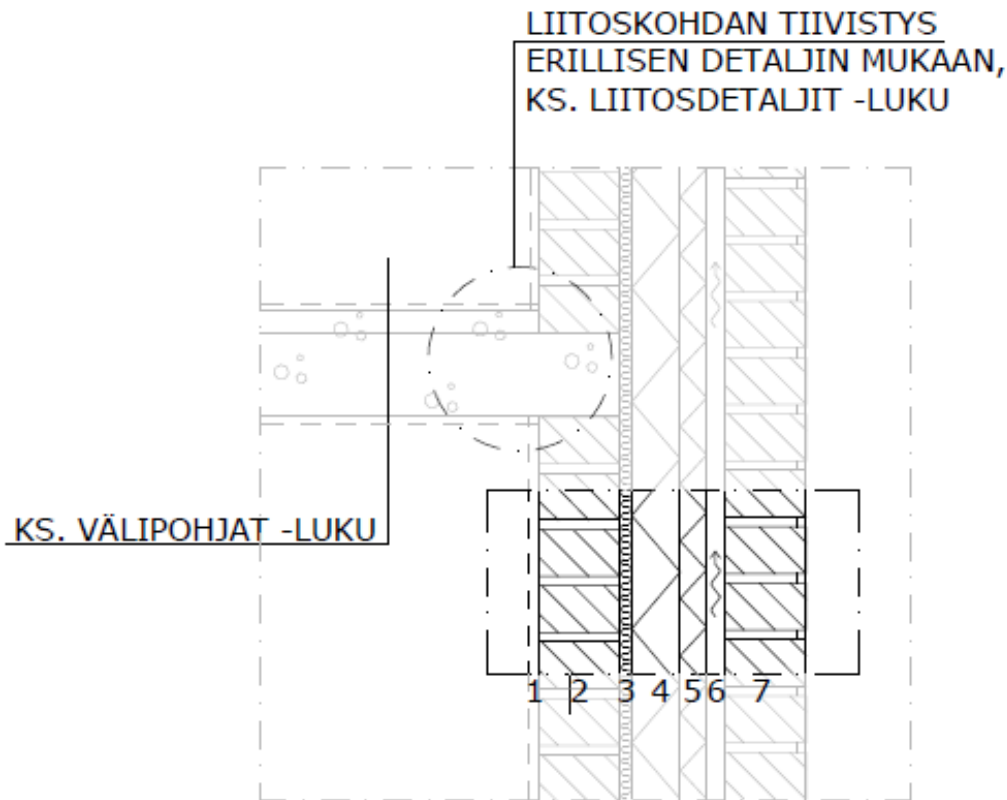
- 1 Vanha pintakäsittely
- 2 Vanha tiiliverhouk tai vanha betoniseinä
- 3 Alustan tasaus, esim. pehmeä mineraalivillamatto tai oikaisulaasti
- 4 Uusi lämmöneriste, polyuretaanilevy (saumojen vaahdotus ja teippaus)
- 5 Uusi palosuojamateriaali tarvittaessa
- 6 Tuuletusväli (min. voimassa olevien määräysten ja ohjeiden mukaan)
- 7 Uusi puhtaaksimuurattu tiili (kannakointi on otettava huomioon)

HUOM! Polymeeripohjaisilla lämmöneristeillä rakenteen ilmatiiviys toteutetaan lämmöneristekerroksella

Rakenteen ilmanpitävyys voidaan toteuttaa polymeeripohjaisilla lämmöneristeillä. Tällöin on kiinnitettävä erityistä huomiota lämmöneristelevyjen kiinnitykseen rakennuksen runkoon sekä eristelevyjen tiivistämisen toisiinsa sekä liittyviin rakennusosiin. Tyypillisesti lämmöneristeiden ja liittyvien rakennusosien välit tiivistetään polyuretaanivaahdolla ja lisäksi saumapinnat teipataan tiivistämiseen tarkoitetuilla teipeillä.

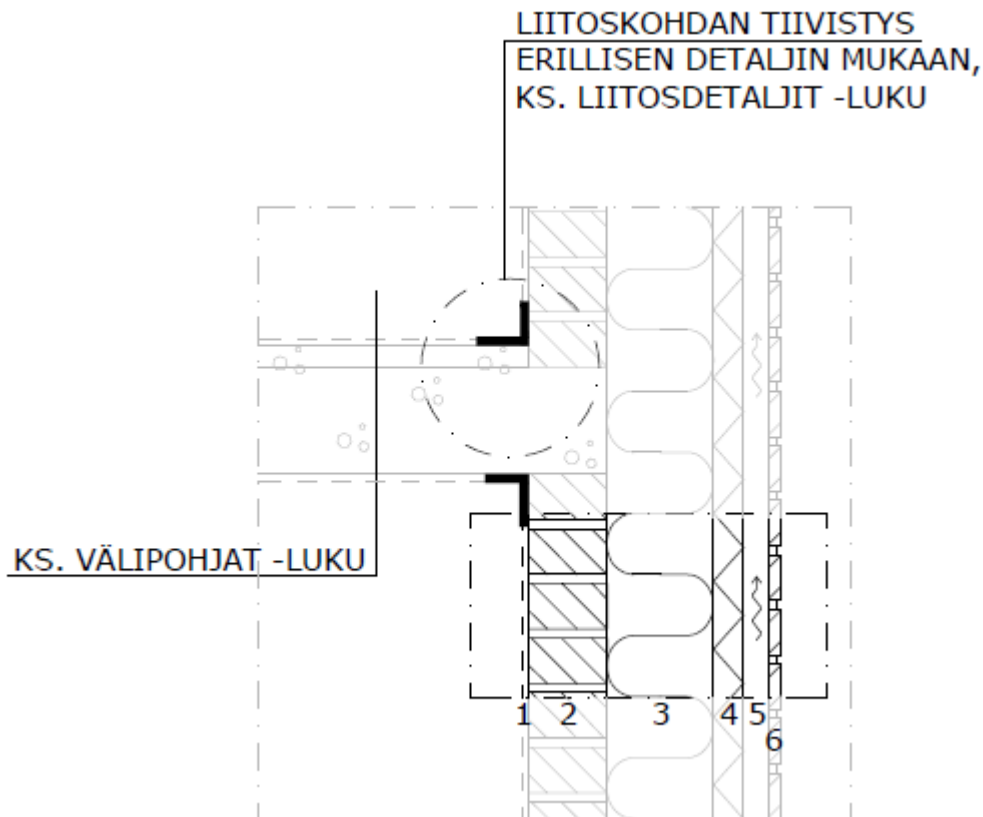
- 1 Sisäpinnan mahdollinen tiivistyskorjaus/kapselointi
- 2 Vanha puhtaaksimuurattu tiili
- 3 Uusi lämmöneriste
- 4 Uusi myös tuulensuojana toimiva lämmöneriste, pinta palomääräysten mukaan
- 5 Tuuletusväli (min. voimassa olevien määräysten ja ohjeiden mukaan)
- 6 Julkisivulevy, esim.tiililaattalevy, kannakointi rungosta on otettava huomioon

HUOM! Ilmaa läpäisevillä lämmöneristeillä rakenteen ilmatiiviyys toteutetaan sisäkuoren tiivistyksellä

Rakenteen ilmanpitävyys toteutetaan tiivistämällä sisäkuori joko sisäpinnasta tai lämmöneristetilasta. Sisäpinnasta tehtävä tiivistys voidaan tehdä erilaisilla tiivistys- ja kapselointijärjestelmillä. Lämmöneristepinnasta tehtävä tiivistys tehdään yleensä rappaamalla. Tiivistyksessä on oleellista, että myös liittymät välipohjiin sekä ikkunarakenteisiin tms. ovat tiiviitä.

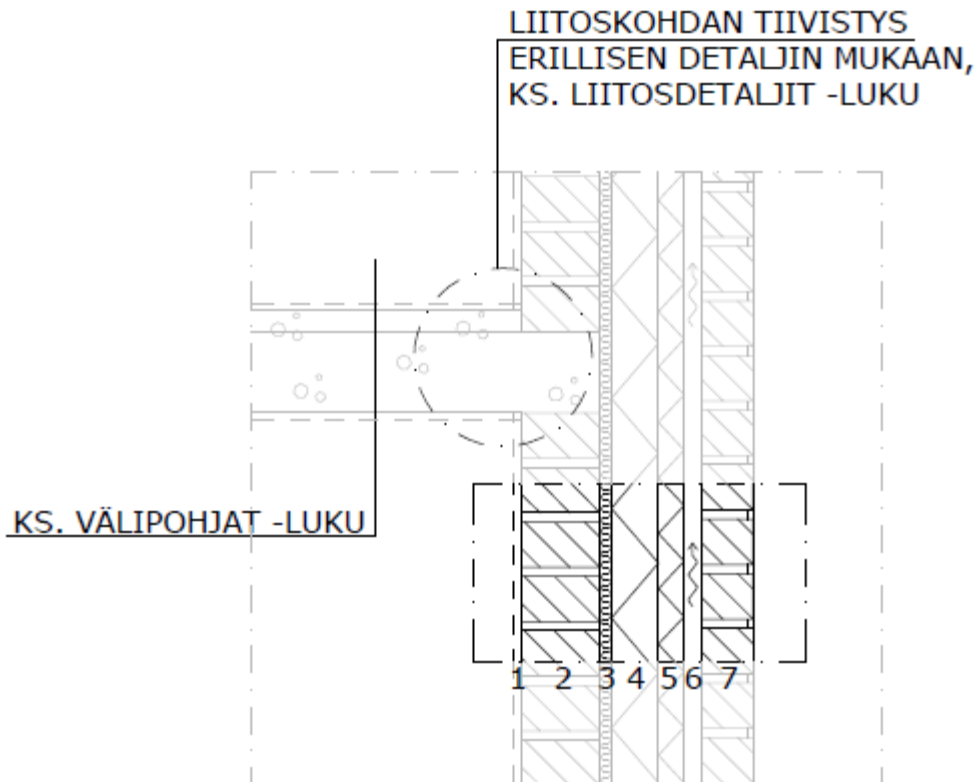
- 1 Vanha pintakäsittely
  - 2 Vanha tiiliverhous tai vanha betoniseinä
  - 3 Alustan tasaus, esim. pehmeä mineraalivillamatto tai oikaisulaasti
  - 4 Uusi lämmöneriste, polyuretaanilevy (saumojen vaahdotus ja teippaus)
  - 5 Uusi palosuojamateriaali tarvittaessa
  - 6 Tuuletusväli (min. voimassa olevien määräysten ja ohjeiden mukaan)
  - 7 Uusi puhtaaksimuurattu tiili (kannakointi on otettava huomioon, tiilen vahvuus ja laasti rakennuksen korkeuden mukaan)
- HUOM! Polymeeripohjaisilla lämmöneristeillä rakenteen ilmatiiviyys toteutetaan lämmöneristekerroksella

**Kuva x. Rakenne on korjattu uusimalla lämmöneristeet ja ulkokuori. Rakenteen paksuus on sama kuin alkuperäisen rakenteen.**

Rakenteen ilmanpitävyys voidaan toteuttaa polymeeripohjaisilla lämmöneristeillä. Tällöin on kiinnitettävä erityistä huomiota lämmöneristelevyjen kiinnitykseen rakennuksen runkoon sekä eristelevyjen tiivistämisen toisiinsa sekä liittyviin rakennusosiin. Tyypillisesti lämmöneristeiden ja liittyvien rakennusosien välit tiivistetään polyuretaanivaahdolla ja lisäksi saumapinnat teipataan tiivistämiseen tarkoitetuilla teipeillä.

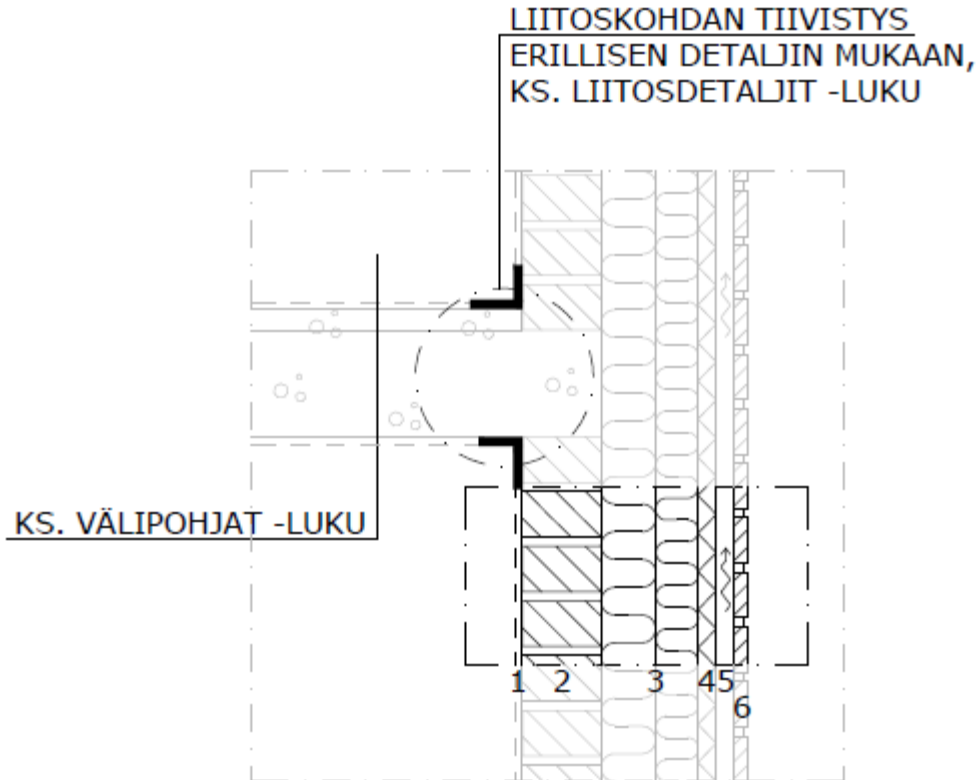
- 1 Sisäpinnan mahdollinen tiivistyskorjaus/kapselointi
  - 2 Vanha puhtaaksimuurattu tiili
  - 3 Uusi lämmöneriste
  - 4 Uusi myös tuulensuojana toimiva lämmöneriste, pinta palomääräysten mukaan
  - 5 Tuuletusväli (min. voimassa olevien määräysten mukaan)
  - 6 Julkisivulevy, esim. tiililaattalevy, kannakointi rungosta on otettava huomioon
- HUOM! Ilmaa läpäisevillä lämmöneristeillä rakenteen ilmatiiviyys toteutetaan sisäkuoren tiivistyksellä

**Kuva x. Rakenne on korjattu uusimalla lämmöneristeet ja ulkokuori. Rakenteen paksuus on sama kuin alkuperäisen rakenteen**

Rakenteen ilmanpitävyys toteutetaan tiivistämällä sisäkuori joko sisäpinnasta tai lämmöneristetilasta. Sisäpinnasta tehtävä tiivistys voidaan tehdä erilaisilla tiivistys- ja kapselointijärjestelmillä. Lämmöneristepinnasta tehtävä tiivistys tehdään yleensä rappaamalla. Tiivistyksessä on oleellista, että myös liittymät välipohjiin sekä ikkunarakenteisiin tms. ovat tiiviitä.

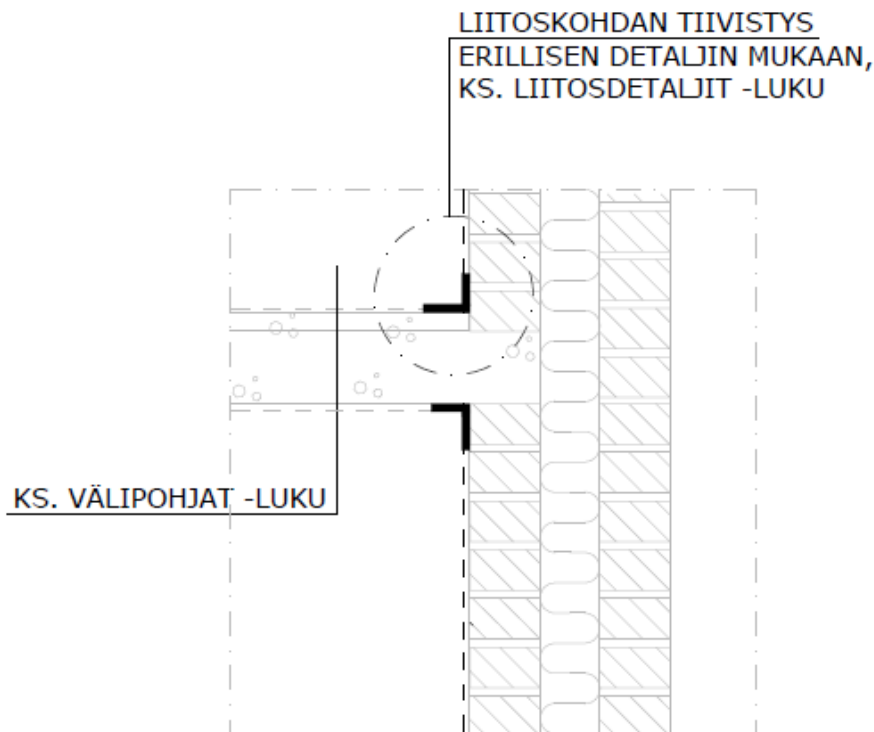
**Kuva x. Rakenteen ilmanpitävyyttä on parannettu käsittelemällä tiilen sisäpinta tiiviillä pinnoituksella sekä liittymä välipohjaan ilmatiiviiksi. Myös sadevesikourut ja -syöksytorvet sekä räystäs- ja ikkunapellitykset tulee korjata siten, että vesivuotoja seinärakenteen sisään ei esiinny. Myös julkisivupinta tulee puhdistaa.**

Tiilestä muurattu sisäkuori läpäisee ilmavirtauksia halkeamien ja saumojen kautta. Hallitsemattomien ilmapuotojen estämiseksi yleensä koko tiilisisäkuoren sisäpinta tulee ylitasoittaa ja maalata vesihöyryä läpäisevällä maalilla tai käsitellä harkinnan varaisesti perusteellisemmin esimerkiksi vedeneristysjärjestelmällä, epoksinnoitteella tai vesihöyryä läpäisevällä pinnoitejärjestelmällä, johon sisällytetään myös kuitukangasvahvike..

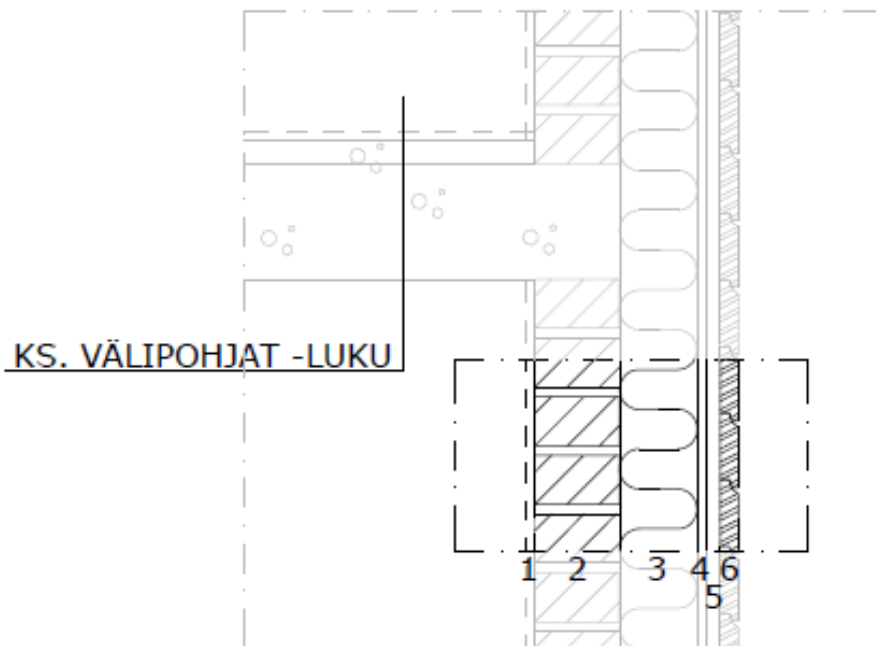
- 1 Vanha pintakäsittely
- 2 Vanha tiiliseinäkuori/betoniseinä
- 3 Vanha mineraalivillaeriste ja koolausrakente
- 4 Vanha rakennuslevy tai vuoraushuopa
- 5 Heikosti tuulettuva tuuletusväli
- 6 Vanha ulkoverhous ja pintakäsittely

### Kuva x. Alkuperäinen tuuletusvälillinen ulkoseinä, jossa erillinen ulkoverhous

Kuvassa x on esitetty tyypillinen tiiliseinäkuoresta kannatettu tuuletusvälillä varustettu lautaverhottu seinä. Rakenteen sisäkuori voi olla myös betonia ja julkisivumateriaalina julkisivulevy. Seuraavassa esitettävät korjaustavat sopivat molempiin tilanteisiin.

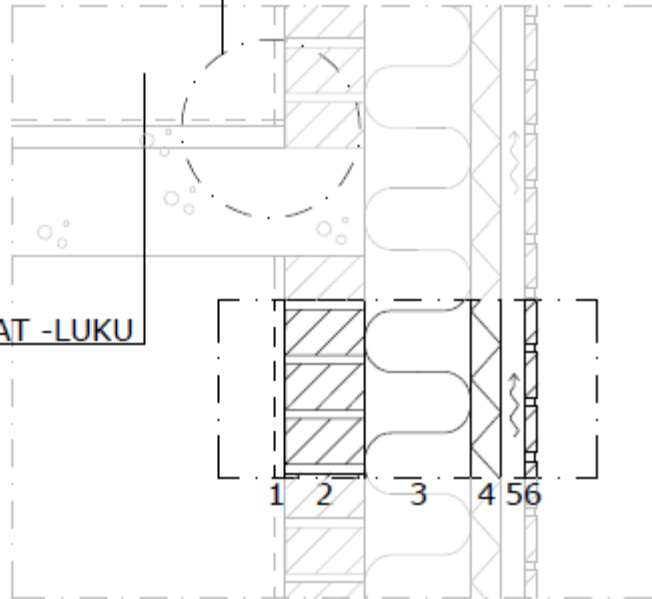
- 1 Sisäpinnan mahdollinen tiivistyskorjaus
  - 2 Vanha puhtaaksimuurattu tiili
  - 3 Uusi lämmöneriste
  - 4 Uusi myös tuulensuojana toimiva lämmöneriste, pinta palomääräysten mukaan
  - 5 Tuuletusväli (min. voimassa olevien määräysten ja ohjeiden mukaan) ja koolausrakenne
  - 6 Julkisivulevy, esim.tiililaattalevy, kannakointi rungosta on otettava huomioon
- HUOM! Ilmaa läpäisevillä lämmöneristeillä rakenteen ilmatiiviys toteutetaan sisäkuoren tiivistyksellä

**Kuva x. Ulkoseinärakenne, kun lämmöneristeet ja ulkoverhous on uusittu. Rakenteen paksuus kasvaa alkuperäisestä.**

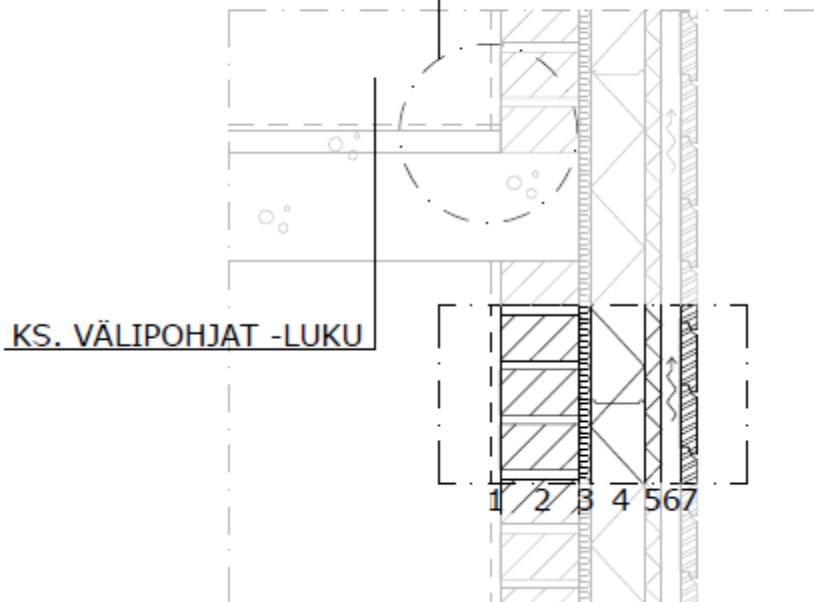
- 1 Uusi vesihöyryä läpäisevä pintamateriaali (tarvittaessa)
- 2 Vanha tiiliverhous tai vanha betoniseinä
- 3 Alustan tasaus, esim. pehmeä mineraalivillamatto tai oikaisulaasti
- 4 Uusi lämmöneriste, polyuretaanilevy (saumojen vaahdotus)
- 5 Uusi palosuojamateriaali tarvittaessa
- 6 Tuuletusväli (min. voimassa olevien määräysten ja ohjeiden mukaan) ja koolausrakenne
- 7 Uusi, alkuperäisenkaltainen julkisivuverhous

**Kuva x. Ulkoseinärakenne, kun lämmöneristeet ja ulkoverhous on uusittu. Rakenteen paksuus ei muutu alkuperäisestä.**

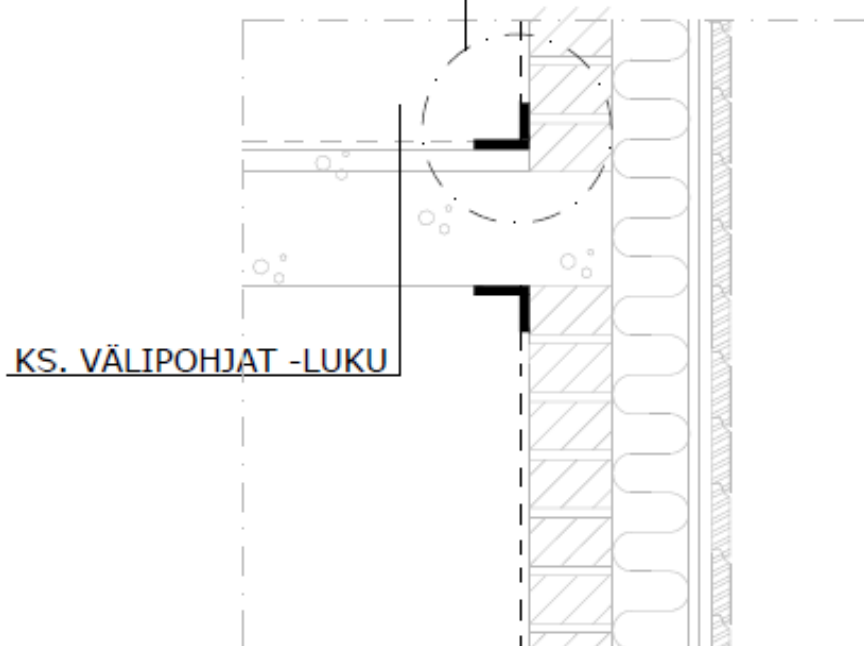
**Kuva x. Tiivistyskorjattu seinä. Rakenteen ilmanpitävyyttä on parannettu tiilen sisäpinnan tiiviillä pinnoituksella sekä tiivistämällä seinän ja välipohjan liittymä.**

Tiilestä muurattu sisäkuori läpäisee ilmavirtauksia halkeamien ja saumojen kautta. Hallitsemattomien ilmavuotojen estämiseksi yleensä koko tiilisisäkuoren sisäpinta tulee käsitellä esimerkiksi vedeneristejärjestelmällä, epoksinnoitteella tai vesihöyryä läpäisevällä pinnoitejärjestelmällä, johon sisällytetään myös kuitukangasvahvike. Vaihtoehtoisesti korjaustapana voidaan käyttää rappausta ja vesihöyryä läpäisevää maalia.

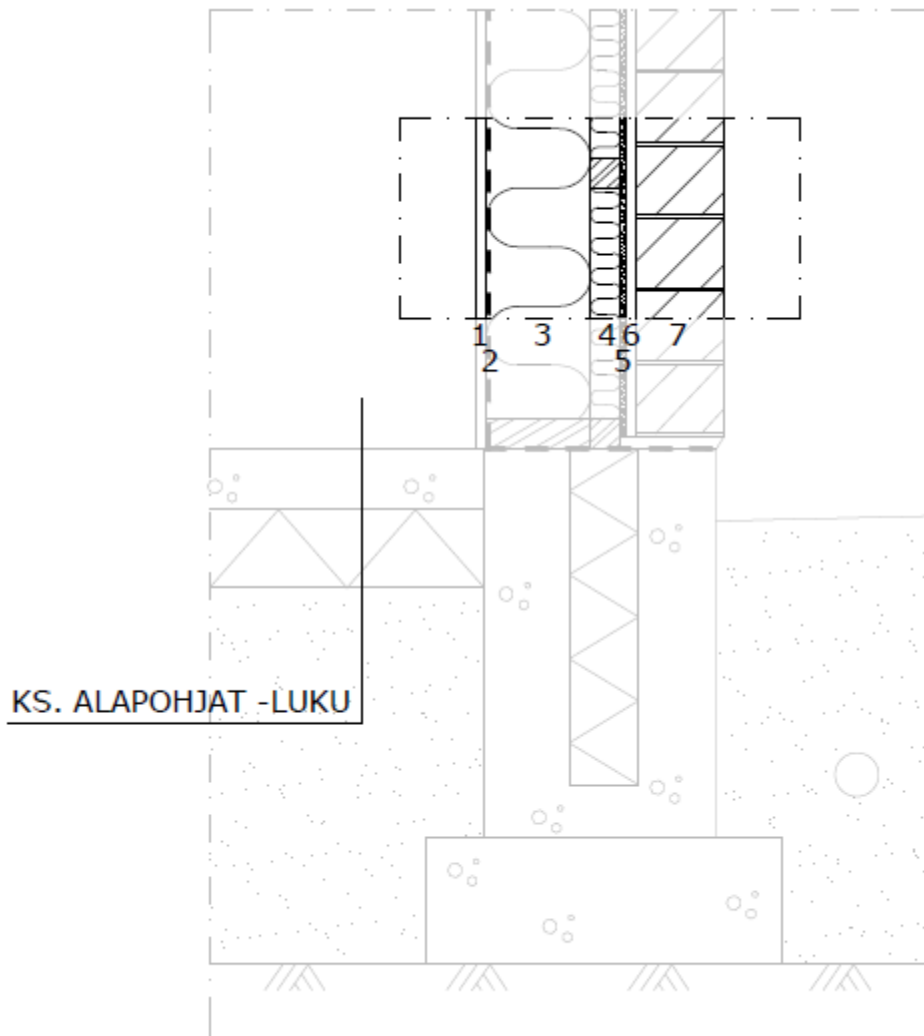
- 1 Vanha rakennuslevy ja mahdollinen pintakäsittely
- 2 Vanha ilman- ja höyrynsulku
- 3 Vanha kantava puurakenne ja lämmöneriste
- 4 Vanha lämmöneriste ja vaakakoolaus
- 5 Vanha tuulensuojalevy
- 6 Heikosti tuulettuva ilmväli
- 7 Vanha tiiliulkoverhous

### Kuva x. Puurunkoinen, tiiliverhottu seinä

Kosteusvaurioituneissa puurunkoisissa tiiliverhotuissa ulkoseinärakenteissa laastipurseet ovat tyypillisesti tukkineet tuuletusvälin. Nämä laastipurseet ja mahdollisesti sisäänpäin viettävät muuraussiteet voivat johtaa kosteutta julkisivurakenteesta tuulensuojalevyn pintaan ja edelleen lämmöneristetilaan aiheuttaen näin mikrobikasvun riskin. Vesi voi laastipurseita pitkin myös imeytyä kapillaarisesti tuulensuojalevyyn ja siitä edelleen runkorakenteisiin.

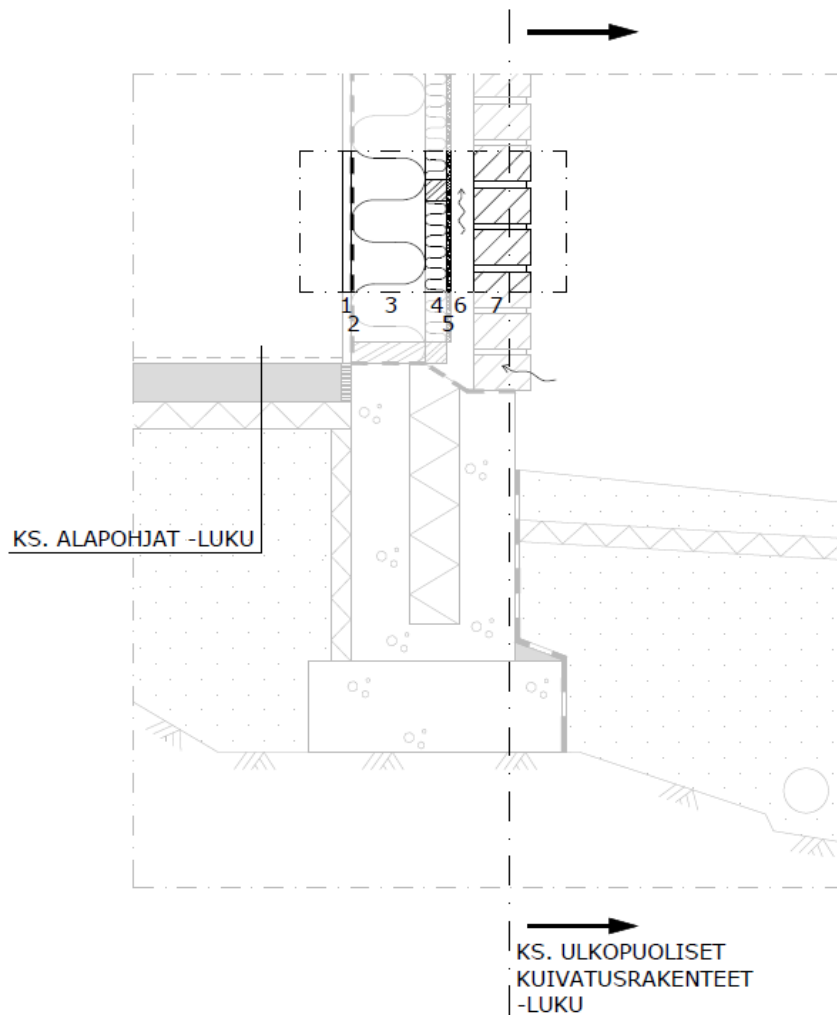
- 1 Vanha rakennuslevy ja pintakäsittely
- 2 Uusi ilman- ja höyrnsulku (tarvittaessa)
- 3 Vanha kantava puurakenne ja uusi lämmöneriste
- 4 Lämmöneriste ja vaakakoolaus (uusittu tarvittaessa)
- 5 Tuulensuojalevy (uusittu tarvittaessa)
- 6 Tuuletusväli

7 Uusi tiiliulkoverhous

Tätä korjaustapaa voidaan soveltaa silloin, kun ulkoseinän rakennepaksuutta on mahdollista kasvattaa.

Korjauksessa nykyinen julkisivumuuraus ja mikrobivaurioituneet materiaalit puretaan. Mahdollisesti uusittava lämmöneristemateriaali valitaan tavoiteltavan U-arvon ja käytettävissä olevan tilan mukaan. Ulkoverhoukseksi asennetaan joko alkuperäisen ulkoverhouksen kaltainen rakenne tai kokonaan uudentyypinen verhous.

Puurunkoisessa seinässä vuotovesien ohjaaminen pois tuuletusraosta on tarkasteltava erityisen huolellisesti, sillä puurakenne on herkempi kosteusvaurioille kuin tiili- tai betonirakenne. Vettä seinärakenteesta pois johtava ja sokkelirakenteesta veden nousun estävä kerros (yleisimmin bitumihuopakaista) tulee puurakenteisessa seinässä ulottaa sokkelin yläpinnassa koko seinärakenteen leveydelle, mikäli mahdollista. Julkisivumuuraus voidaan porrastaa muuta seinärakennetta ja puurungon alasidepuuta alemmalle tasolle vuotovesien hallitun poisjohtamisen varmistamiseksi.

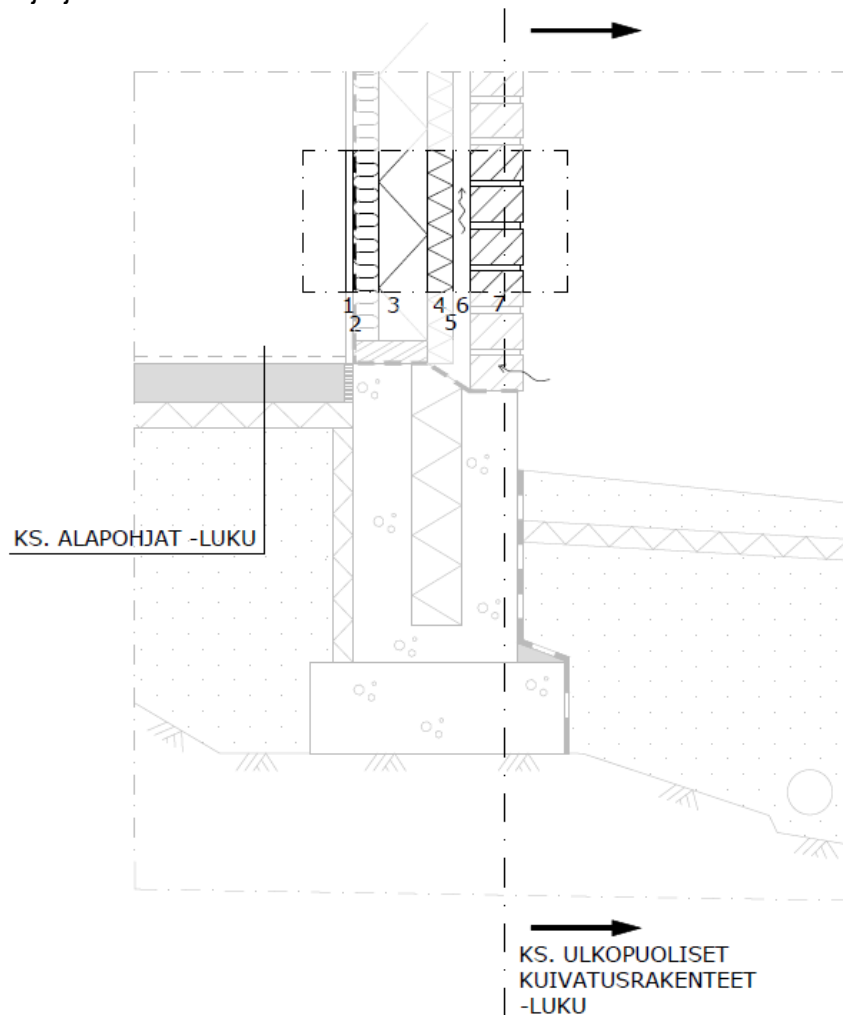
- 1 Vanha rakennuslevy ja pintakäsittely
- 2 Uusi ilman- ja höyrynsulku (tarvittaessa)
- 3 Vanha kantava puurakenne, lämmöneriste uusittu tarvittaessa

- 4 Lämmöneriste ja vaakakoolaus (uusittu tarvittaessa)
- 5 Tuulensuojalevy (uusittu tarvittaessa)
- 6 Tuuletusväli
- 7 Uusi tiiliulkoverhous

Korjauksessa nykyinen julkisivumuuraus ja mikrobivaurioituneet materiaalit puretaan. Mahdollisesti uusittava lämmöneristemateriaali valitaan tavoiteltavan U-arvon ja käytettävissä olevan tilan mukaan. Ulkoverhoukseksi asennetaan joko alkuperäisen ulkoverhouksen kaltainen rakenne tai kokonaan uudentyypinen verhous.

Korjaustavan valintaa voivat rajoittaa rakennuksen julkisivun suojelumääräykset ja -tavoitteet. Lisäksi korjauksessa on otettava huomioon uuden julkisivurakenteen kannakointi sisäkuoresta/rakennuksen rungosta. Detaljisuunnittelussa huomiota tulee kiinnittää julkisivun tuuletuksen järjestämiseen.

Puurunkoisessa seinässä vuotovesien ohjaaminen pois tuuletusraosta on tarkasteltava erityisellä huolellisuudella, sillä puurakenne on herkempi kosteusvaurioille kuin tiili- tai betonirakenne. Vettä seinärakenteesta pois johtava kerros tulee puurakenteisessa seinässä ulottaa sokkelin yläpinnassa koko seinärakenteen leveydelle, mikäli mahdollista. Julkisivumuuraus voidaan porrastaa muuta seinärakennetta ja puurungon alasidepuuta alemmalle tasolle vuotovesien hallitun poisjohtamisen varmistamiseksi.

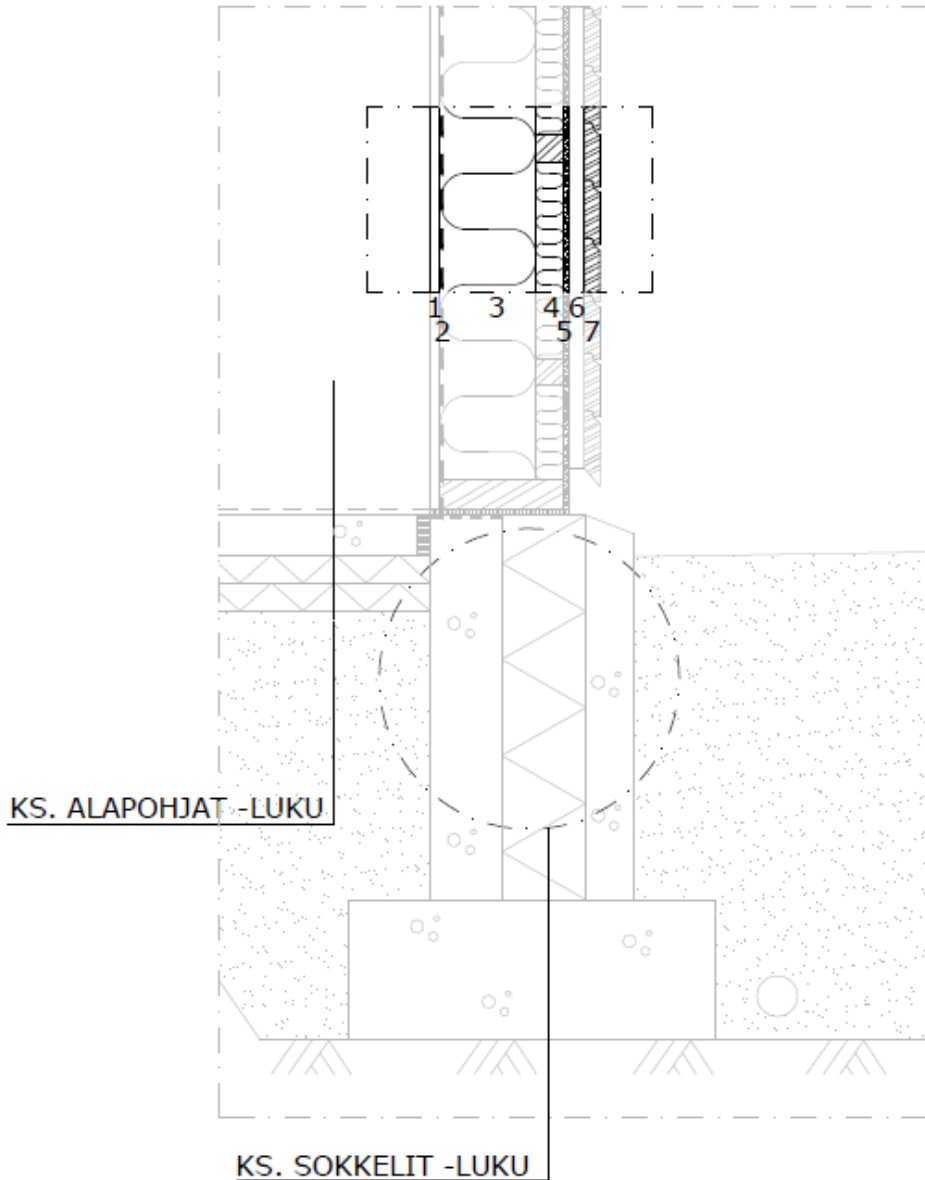
- 1 Vanha rakennuslevy ja mahdollinen pintakäsittely
- 2 Vanha ilman- ja höyrynsulku
- 3 Vanha kantava puurakenne ja lämmöneriste
- 4 Vanha lämmöneriste ja vaakakoolaus
- 5 Vanha tuulensuojalevy
- 6 Heikosti tuulettuva ilmaväli ja koolausrakenne
- 7 Vanha ulkoverhouslauta tai ulkoverhouslevy

**Kuva x. Alkuperäinen puurunkoinen, puuverhottu ulkoseinärakenne.**

Puuverhouksen laho- ja homevauriot alkavat yleensä kohdista, joissa vesi pääsee lautojen poikkipintojen kautta imeytymään puurakenteen sisään. Lisäksi tyypillinen ongelmatilanne syntyy, kun puu- tai levyverhouksen epätiiviyistä liitos- tai saumakohtista vesi päätyy tuuletusväliin ja puutteellisesti toteutettujen vedenpoistorakenteiden vuoksi tuuletusväli ei pääse kuivumaan. Tällöin seinän alaosan rakenteet voivat mikrobivaurioitua.

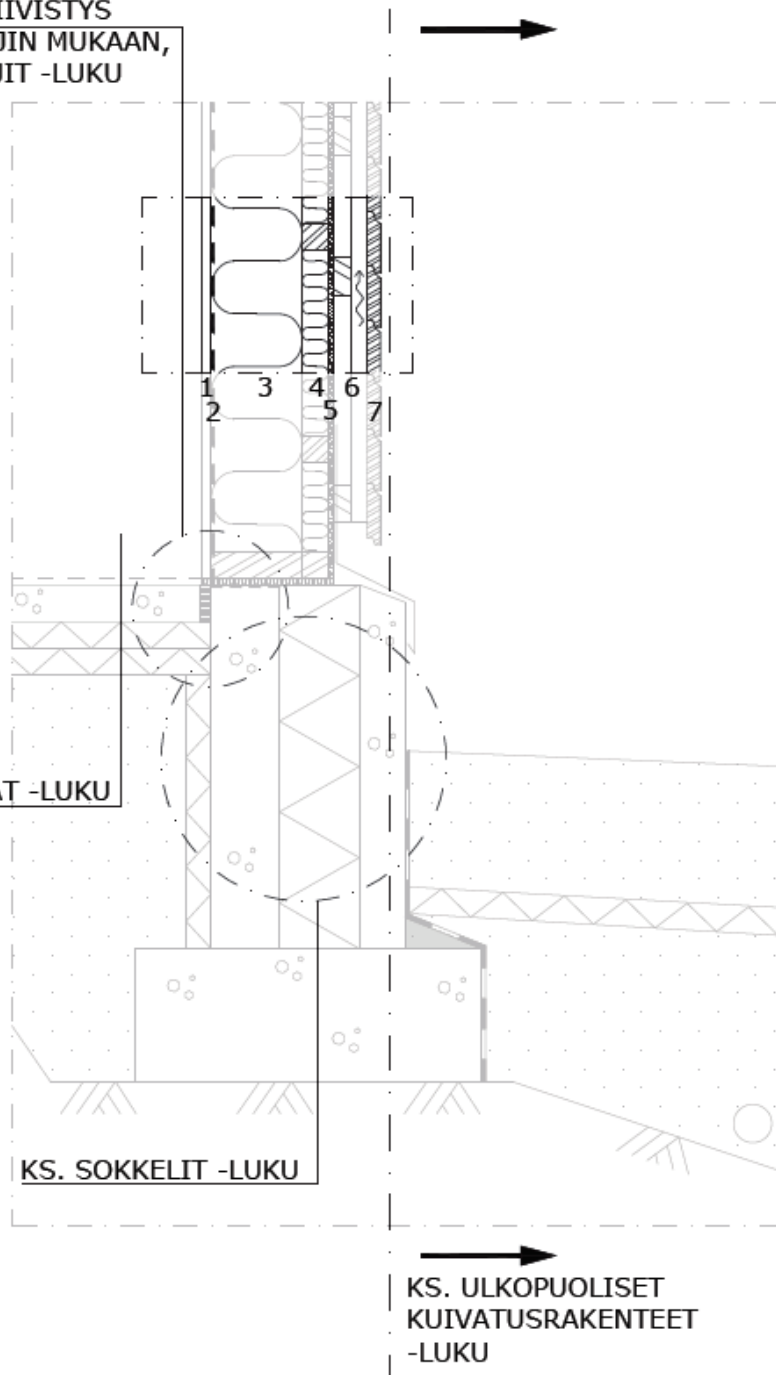
- 1 Vanha rakennuslevy ja mahdollinen pintakäsittely
- 2 Vanha ilman- ja höyrynsulku
- 3 Vanha kantava puurakenne ja lämmöneriste (mahdolliset paikalliset korjaukset)
- 4 Vanha lämmöneriste ja vaakakoolaus (mahdolliset paikalliset korjaukset)
- 5 Tuulensuojalevy (uusittu tarvittaessa)
- 6 Tuuletusväli ja uusi ristiinkoolaus
- 7 Uusi ulkoverhous

**Kuva x. Korjattu rakenne, jossa julkisivuverhous on kauttaaltaan uusittu ja rakennuksen ulkopuoliset kuivatusrakenteet on korjattu.**

Ulkoverhouksen uusiminen tulee kyseeseen tilanteissa, joissa ulkoseinärakenteessa on useita kosteusteknisiä puutteita ja/tai vaurioituminen on laaja-alaista/pitkälle edennyttä ja/tai korjaukselta edellytetään pitkää käyttöikää. Samalla uusitaan paikallisesti mikrobivaurioituneet tuulensuojalevyt, ulkoseinän eristeet ja alasidepuu ja runkotolppien alaosat. Mikäli (kantavissa) rakenteissa on laajoja mikrobi- ja lahovaurioita, valitaan korjaustavaksi rakenteen täydellinen uusiminen.

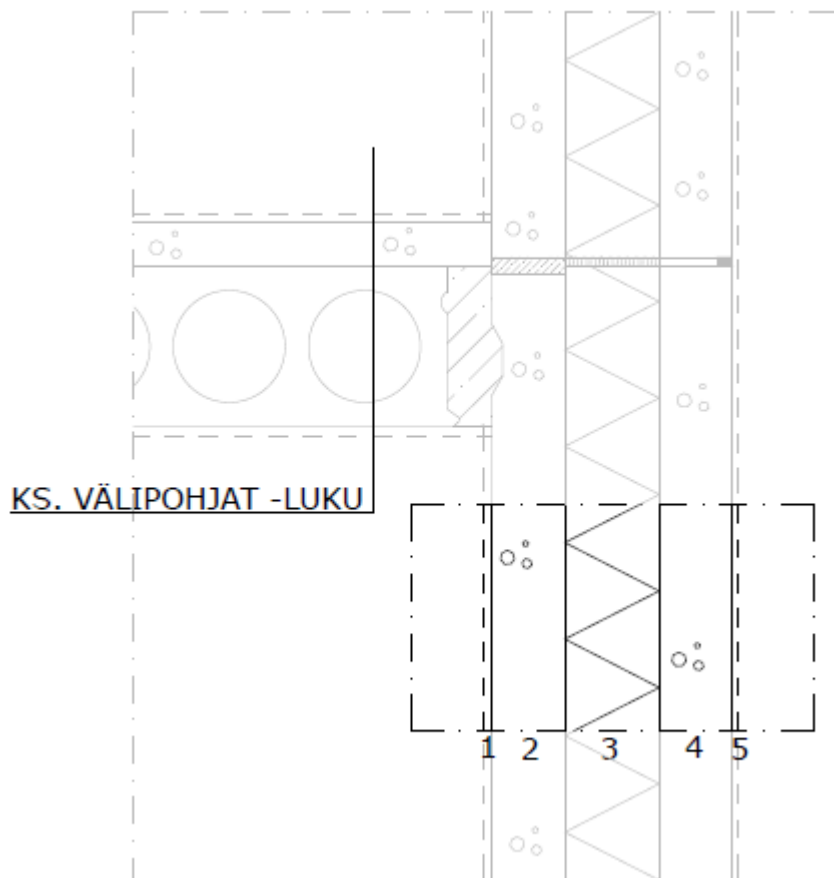
- 1 Vanha seinäpinta ja pintakäsittely
- 2 Vanha teräsbetonisäkuori
- 3 Vanha lämmöneriste
- 4 Vanha teräsbetoniulkokuori
- 5 Vanha pintakäsittely

**Kuva x. Alkuperäinen betonisandwichelementtiseinä**

Tyypillisesti betonisandwich-elementtiseinissä ongelmakohtia ovat elementtien väliset liitokset, joiden kautta voi esiintyä ilmavuotoja sisäilmaan. Tällaisia kohtia ovat muun muassa puutteellisesti toteutetut, erityisesti vaakasaumojen juotosvalut sekä ikkuna- ja oviliitokset. Lisäksi ongelmallisia kohtia voivat olla läpiviennit.

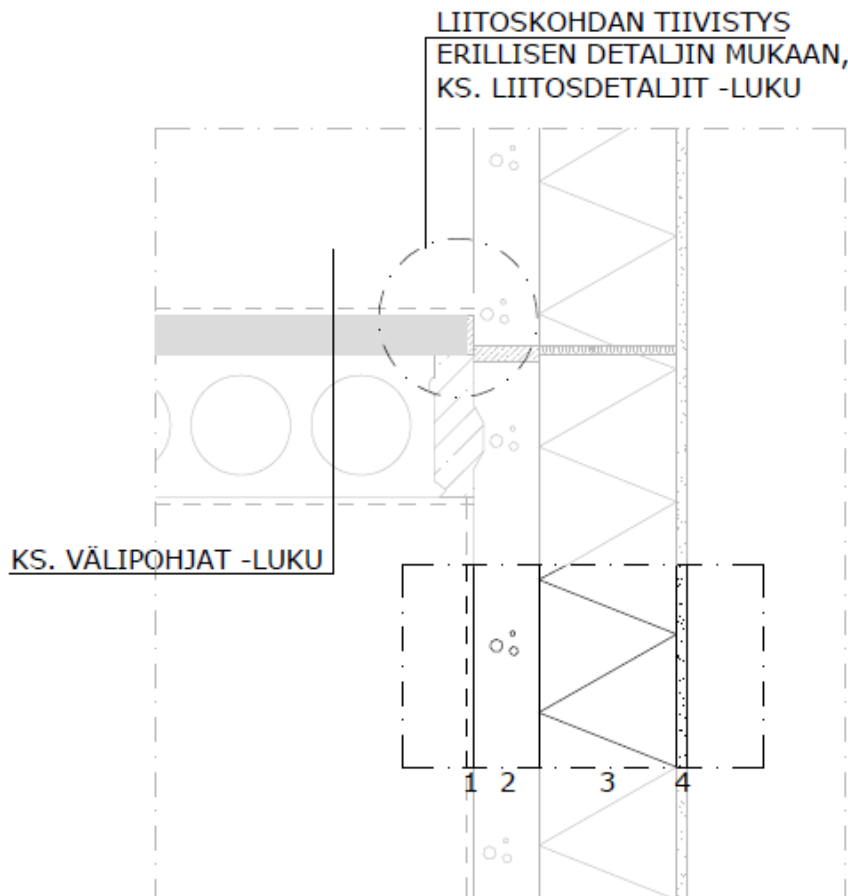
- 1 Uusi vesihöyryä läpäisevä pintamateriaali + tiivistykset (tarvittaessa)
- 2 Vanha teräsbetonisäkuori + tiivistykset sisäkuoren ulkopintaan tarvittaessa + pinnan oikaisu (BY57)
- 3 Uusi lämmöneriste rappausjärjestelmän mukaan
- 4 Uusi rappauspinta

**Kuva x. Korjattu rakenne, jossa on uusittu lämmöneristeet ja ulkokuori. Rakenteen paksuus ei muutu alkuperäisestä.**

### Korjausvaihtoehto 1a), tuulettumaton julkisivurakenne
