## Liite 2 Maanvastaisten alapohjien korjausmenetelmät

**MAANVASTAINEN BETONILAATTA, JONKA ALLA EI OLE LÄMMÖNERISTYSTÄ JA RAKENTEESSA ON MAHDOLLISETI BITUMISIVELY KAHDEN BETONILAATAN VÄLISSÄ**

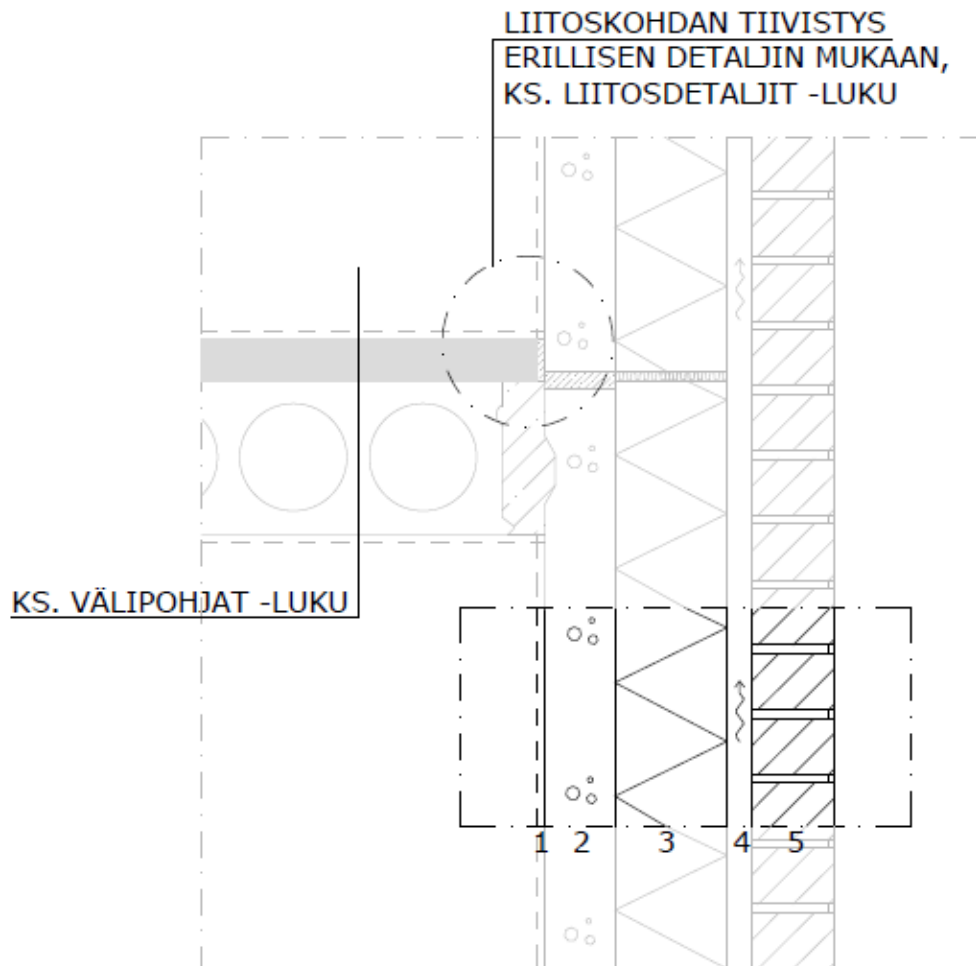
- 1 Uusi vesihöyryä läpäisevä pintamateriaali + tiivistykset (tarvittaessa)
- 2 Vanha teräsbetonisäkuori, alustan oikaisu ja tiivistykset sisäkuoren ulkopintaan tarvittaessa
- 3 Uusi lämmöneriste + tuulensuojavilla
- 4 Tuuletusväli
- 5 Uusi tiilimuuraus (voi olla myös julkisivulevy tai kuorielementti)

**Kuva x. Korjattu rakenne, jossa on uusittu lämmöneristeet ja ulkokuori. Rakenteen paksuus kasvaa alkuperäisestä.**

## Korjausvaihtoehto 1b, tuulettuva julkisivurakenne

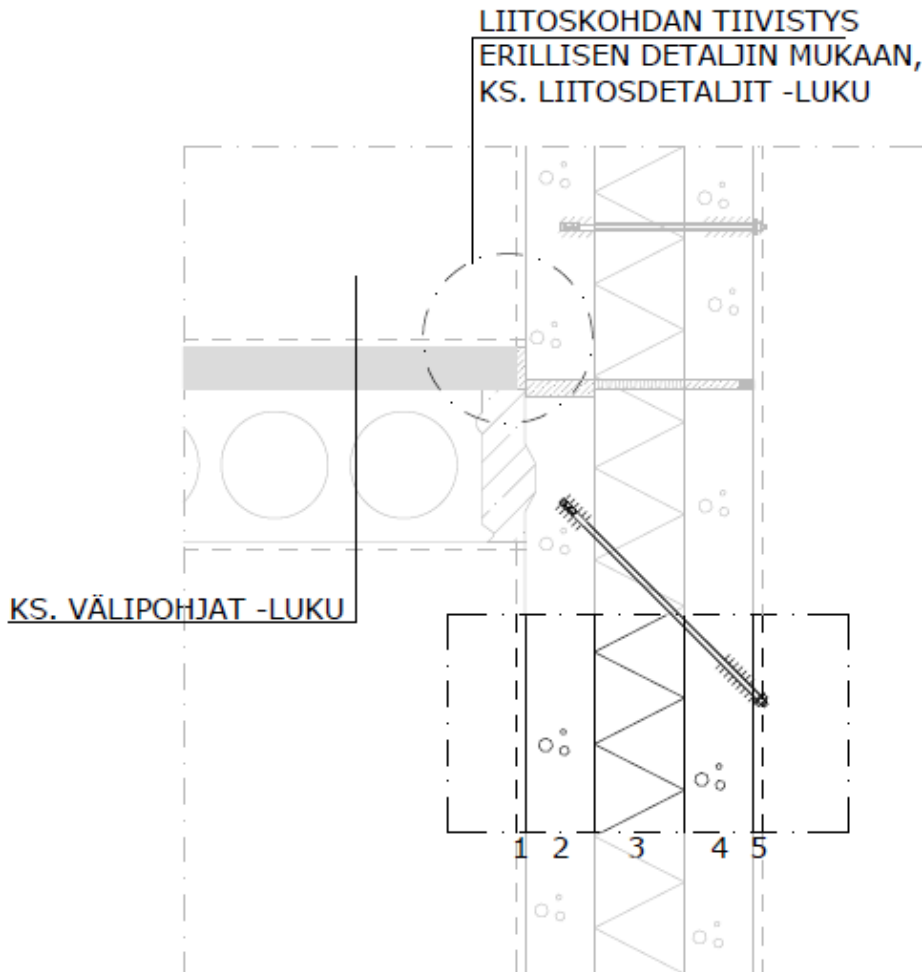
- 1 Uusi vesihöyryä läpäisevä pintamateriaali + tiivistykset (tarvittaessa)
- 2 Vanha teräsbetonisäkuori
- 3 Vanha lämmöneriste
- 4 Vanha teräsbetoniulkokuori, elementtisaumat uusittu (tarvittaessa lisäkiinnitys sisäkuoreen)
- 5 Uusi vettä pidättävä mutta vesihöyryä läpäisevä pinnoite

**Kuva x. Rakenteeseen on tehty julkisivusaumojen uusiminen sekä suojaava**

Betonisandwich-rakenteessa ulkokuoren uusimistarve liittyy useimmin betonirakenteen laaja-alaisiin pakkasrapautuma- tai korroosiovaurioihin. Mikäli kuntotutkimuksessa on todettu elementin eristeissä vain paikallisia mikrobivaurioita, voi ulkokuoren purku kauttaaltaan olla ylimitoitettu toimenpide julkisivun muuhun korjaustarpeeseen nähden. Tällöin tulee kyseeseen korjaus, jossa ulkopuolista kosteusrasitustasoa alennetaan pysyvästi ulkokuoren päälle tehtävällä uudella julkisivuverhouksella ja mahdollisella lisälämmöneristyksellä ja samalla tehdään rakenteen sisäpintaan tiivistyskorjaukset. Jo syntyneitä mikrobivaurioita ei pinnoitekorjauksissa voida poistaa, mutta vaurioiden eteneminen hidastuu rakenteen kuivuneessa, ja mahdollinen ilmayhteys kuivuneesta vauriosta sisäilmaan katkaistaan liitoskohtien huolellisella tiivistämisellä. Tiivistys on tehtävä koko julkisivun alueelle eikä ainoastaan yksittäisiin osioihin.

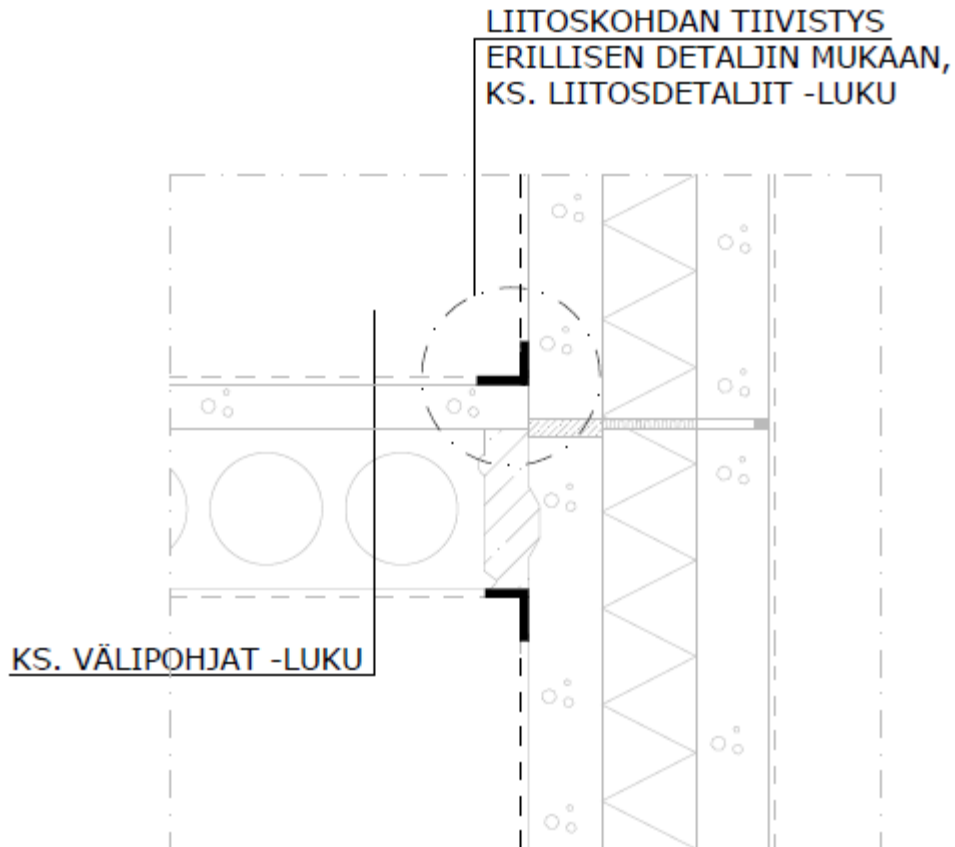
**Kuva x. Rakenteen liittymiin on tehty tiivistyskorjaus ja elementtisaumat on uusittu**

Seinärakenteen ilmatiiviyden parantaminen soveltuu korjausratkaisuna tilanteisiin, joissa seinärakenteen liittymissä (juotosvalut, ikkuna- ja ovikarmit) esiintyy haitallista ilmavuotoa. Tavanomainen betonirakenne itsessään on yleensä ilmatiivis, jolloin koko betoniseinää ei tarvitse käsitellä. Vain merkittävä, sisäkuoren läpi menevä halkeilu, jonka leveys on luokkaa 0,3 mm tai enemmän, voi heikentää betoniseinäpinnan ilmatiiviyttä. Mikäli betonirakenteessa esiintyy halkeamia, tulee halkeamien syy selvittää ja valita sauman tiivistykseen soveltuva menetelmä halkeamatyyppin mukaisesti.

Rakennuksen sisäpuolisen ilmatiiviyden parantamisen yhteydessä tulee tarkastella myös tarve uusien ulkoseinän elementtisaumat. Lisäksi tiivistyskorjauksen yhteydessä ikkunoiden uusimistarve ja –mahdollisuus on suositeltavaa tarkastella. Ikkunoiden uusimisella voidaan parantaa sekä rakennuksen energiatehokkuutta että tiivistyskorjauksen onnistumista.

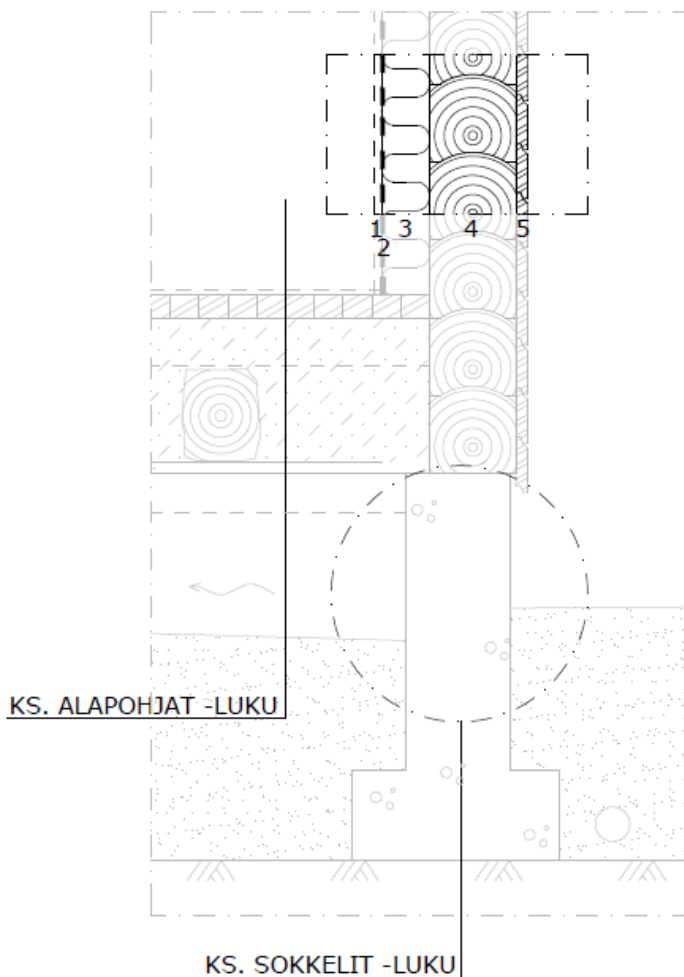
- 1 Vanha pintakäsittely ja rakennuslevy
- 2 Vanha mahdollinen höyryn- tai ilmansulku
- 3 Vanha lämmöneriste
- 4 Vanha hirsiseinä
- 5 Mahdollinen vanha julkisivulaudoitus ja pintakäsittely

**Kuva x. Alkuperäinen hirsiseinä, jonka ulkopinnassa on tuuletusraoton julkisivuverhouk**

Hirsiulkoseinän tyypillisiä vaurioita ovat alimman hirsikerran lahovauriot, vesivuodoista johtuvat ikkunan alapuolisten hirsien lahovauriot sekä mahdollisen julkisivuverhouksen lahovauriot. Vaurioita voivat aiheuttaa myös virheellisesti tehty sisäpuolinen lisälämmöneristys, minkä seurauksena hirren sisäpintaan tiivistyy kosteutta ja käytettyihin lisälämmöneristeisiin tai hirsirakenteisiin syntyy mikrobivaurio.

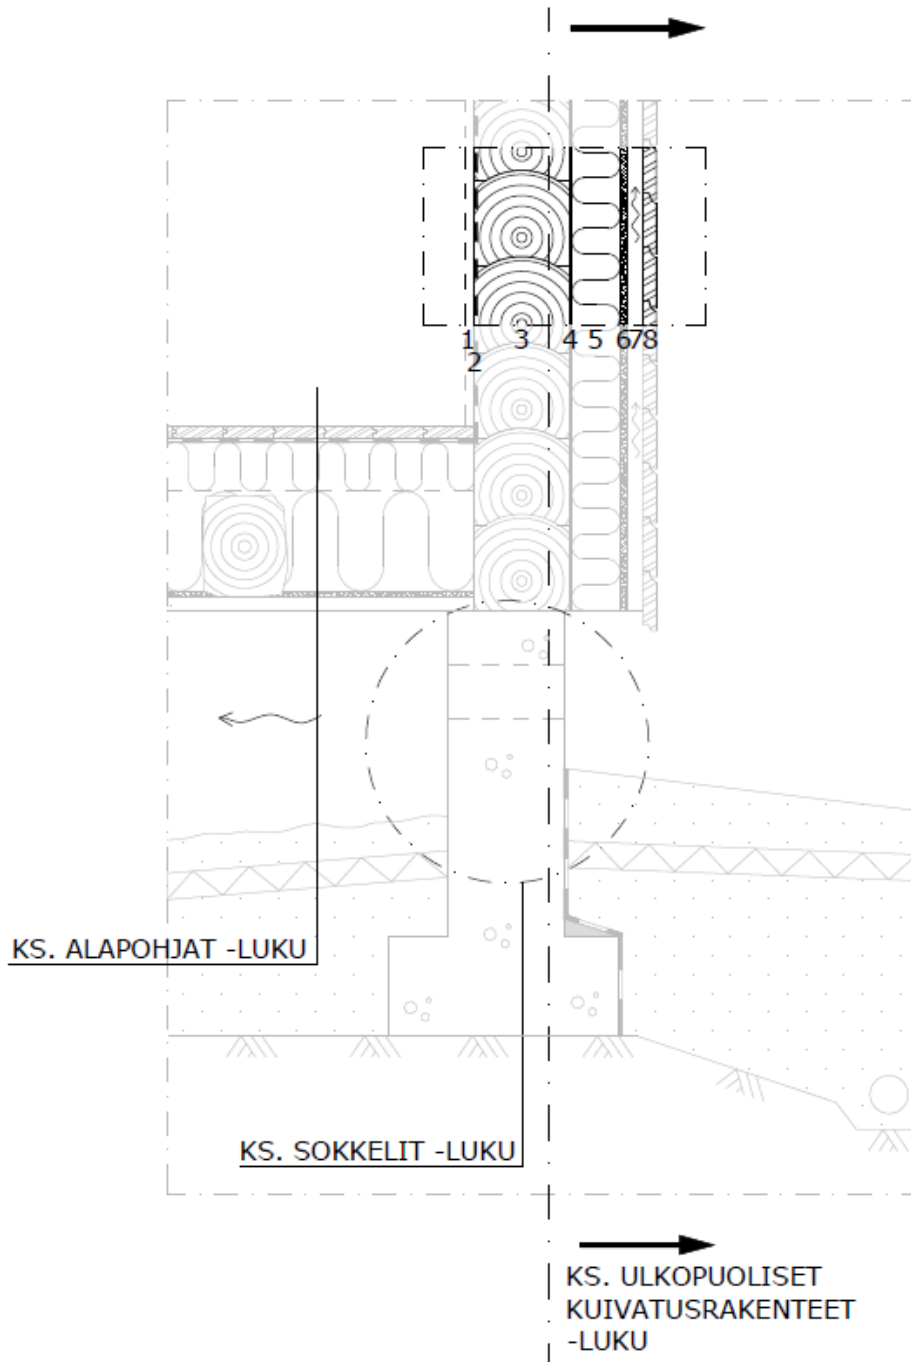
- 1 Uusi rakennuslevy ja pintakäsittely
- 2 Uusi höyryn- ja ilmansulku
- 3 Vanha hirsiseinä (sisäpinta puhdistettava mekaanisesti)
- 4 Uusi mahdollinen bitumipaperi tai vaihtoehtoisesti hirsien välit tilkitty villakaistaleilla
- 5 Uusi pystykoolaus ja vesihöyryä läpäisevä lämmöneriste
- 6 Uusi tuulensuojalevy tai -kalvo
- 7 Tuuletusväli ja koolausrakente
- 8 Uusi julkisivulaudoitus ja pintakäsittely

**Kuva x. Ulkopuolelta lisälämmöneristetty korjattu seinärakenne**

Lämmöneristyksen uusiminen ulkopuolelle tulee kyseeseen lähinnä tilanteissa, joissa ulkovuoraus on niin pahoin vaurioitunut, että se joudutaan purkamaan kokonaan. Tässä korjausvaihtoehdossa rakenteeseen tulee tehdä myös riittävän suuri tuuletusväli.

Mikäli rakennuksen sisäpuolinen kosteustuotto on alhainen, hirsirakenteisessa ulkoseinärakenteessa ei välttämättä tarvita sisäpintaan vesihöyrytiivistä kerrosta. Rakenteen ilmanpitävyydestä tulee kuitenkin aina varmistua. Tilanteissa, joissa ei käytetä erillistä höyrynsulkua, tulee ulkopuoliseksi lämmöneriste- ja tuulensuojamateriaaliksi valita hygroskooppinen materiaali, kuten huokoinen puukuitulevy. Levyjen tuhoutuminen esim. jyrsijöiden takia suositellaan estettäväksi tuuletusväliin asennettavalla verkotuksella.

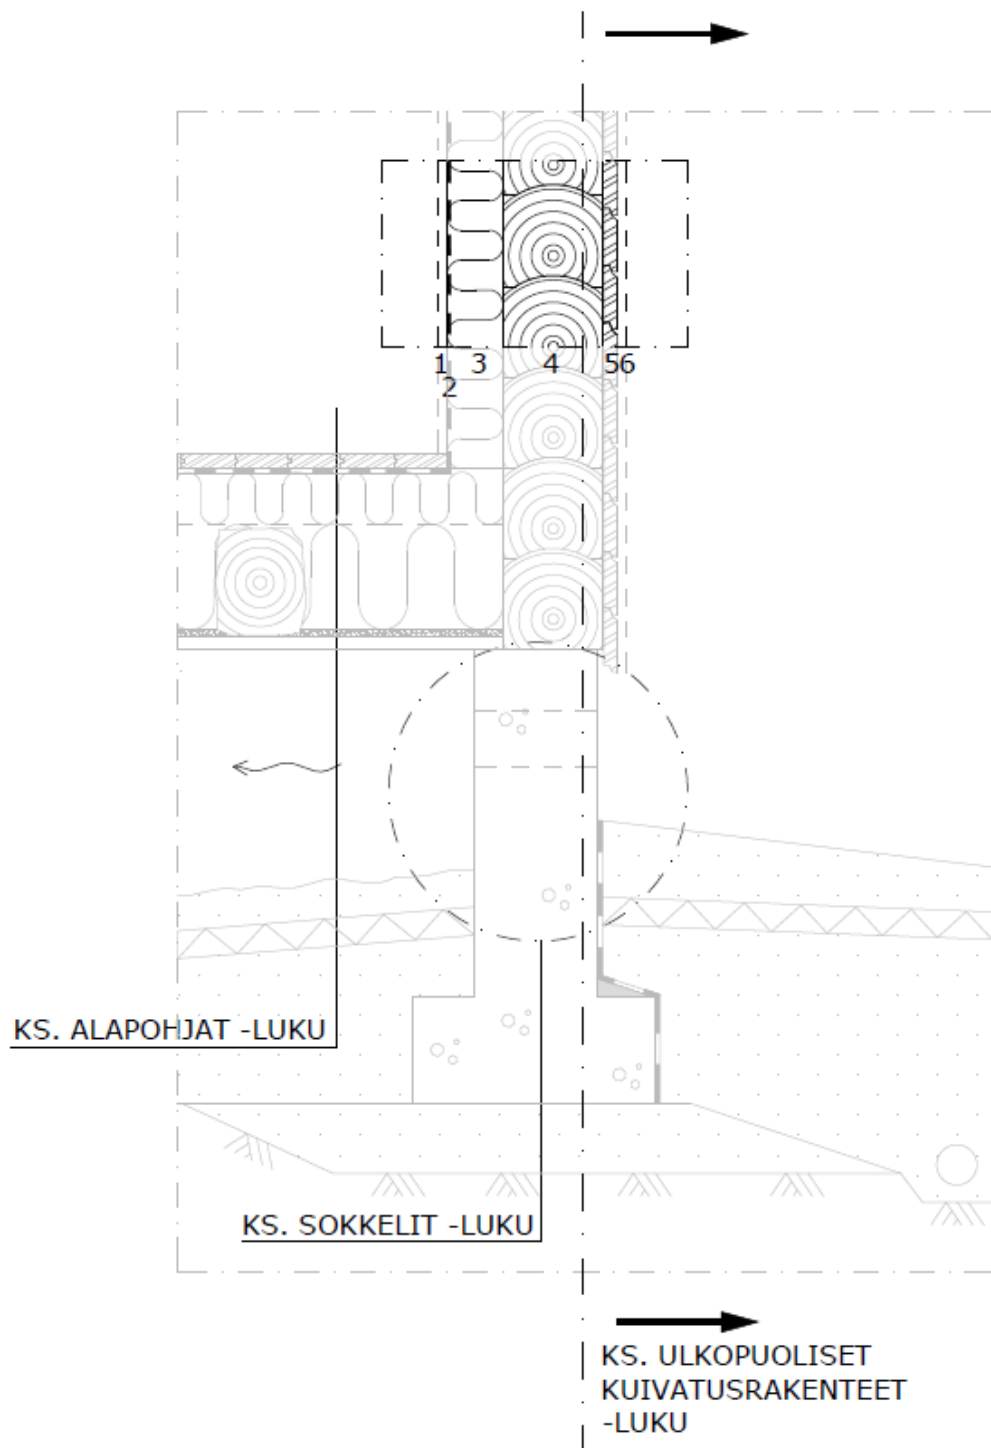
- 1 Uusi rakennuslevy ja pintakäsittely
- 2 Uusi mahdollinen höyryn- tai ilmansulku
- 3 Uusi lämmöneriste + koolaus
- 4 Vanha hirsiseinä
- 5 Vanha julkisivulaudoitus
- 6 Uusi pintakäsittely (tarvittaessa)

**Kuva x. Sisäpuolelta lisälämmöneristetty korjattu seinärakenne**

Sisäpuolelle asennettava lämmöneristys jäähdyttää hirren sisäpintaa, minkä vuoksi sisäpinnan lähellä rakenteen suhteellinen kosteus nousee. Mikäli tähän pintaan pääsee sisäilman kosteutta diffuusion tai konvektion vaikutuksesta, voi kyseiseen pintaan muodostua mikrobikasvulle otolliset olosuhteet. Käytettäessä sisäpuolista lisälämmöneristystä sisäpinnan tulee olla ehdottoman vesihöyrytiivis tai siinä tulee käyttää lämmöneristettä, joka on itsessään vesihöyrytiivis. Mikäli käytetään vesihöyryä hyvin läpäiseviä lämmöneristeitä, tulee rakenteen sisäpinnassa käyttää höyrynsulkumuovia. Mikäli käytetään jäykkiä solumuovipohjaisia lämmöneristeitä, tulisi seinärakenteen olla painumaton. Ongelmallisia kohtia sisäpuolista lämmöneristystä käytettäessä ovat myös väliseinien kohdat, joissa lämmöneriste- ja höyrynsulkukerros ei yleensä jatku yhtenäisenä koko ulkoseinän matkalla.

Mikäli rakennuksen sisäpuolinen vesihöyryntuotto on alhainen (alle 5 g/m<sup>3</sup>), hirsirakenteisessa ulkoseinärakenteessa ei välttämättä tarvita vesihöyrytiivistä kerrosta. Rakenteen ilmanpitävyydestä tulee kuitenkin aina varmistua. Tilanteissa, joissa ei käytetä erillistä höyrynsulkua, tulee sisäpuoliseksi lämmöneristemateriaaliksi valita hygroskooppinen materiaali, kuten huokoinen puukuitulevy.

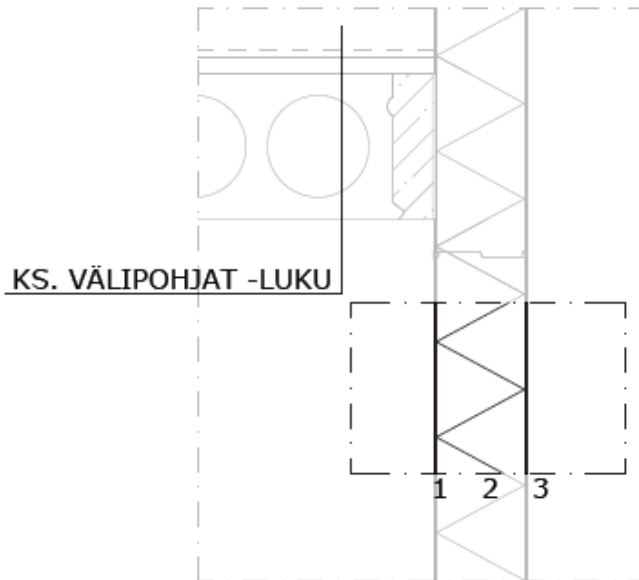
- 1 Vanha teräsohutlevy
- 2 Vanha mineraalivillaeriste
- 3 Vanha teräsohutlevy

### Kuva x. Alkuperäinen rakenne

Ulkoseinärakenteena voi olla käytetty myös pelti-lämmöneriste-pelti-rakennetta eli teräspintaisia sandwich-elementtejä. Ulkoseinärakenteissa vuotokohta syntyy tyypillisesti rakenteen saumakohtiin, sillä elementtien saumatiiviste voi rikkoontua alla olevan metallipinnan lämpötilamuutoksista johtuvien muodonmuutosten ja liikkeiden vuoksi. Tyypillisesti rakenteen vesivuotoja on pyritty tilkitsemään erilaisin elastisin tiivistysmassoin tehdyin kittauksin, mutta myös nämä kittaukset halkeavat lämpötilamuutoksista johtuvien pakkoliikkeiden vuoksi.

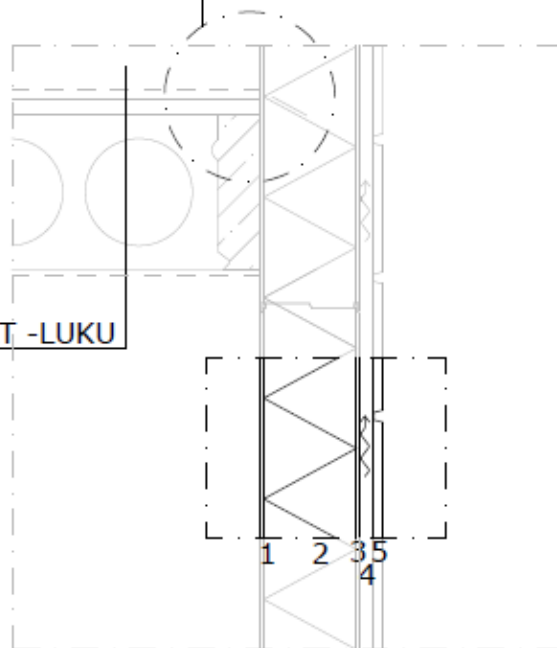
- 1 Vanha teräsohutlevy
- 2 Mineraalivillaeriste
- 3 Vanha teräsohutlevy
- 4 Tuuletusväli ja verhouksen kiinnitysprofiilit
- 5 Uusi julkisivuverhous

### **Kuva x. Teräspintainen sandwich-elementti, johon on asennettu uusi julkisivuverhous**

Alkuperäisen rakenteen ongelmana ovat rakenteen epätiiviysskohdista läpi kulkeutuvat vuotovedet, jotka vaurioittavat rakenteen mikrobivaurioherkkiä rakenteita (ikkunakarmit, elementin sisällä oleva lämmöneriste). Rakenteen sisäpinnan ilmanpitävyydestä kokonaisuutena tulee huolehtia ja elementtien välisiin saumoihin tehdään korjausvaihtoehdossa 3 esitetyt tiivistyskorjaustoimenpiteet. Lisäksi seinän ulkopintaan tehdään julkisivuverhous, jonka takana on voimassa olevien ohjeistusten mukainen tuuletusväli (BY57 Tuulettuvat julkisivut 2016). Verhouksena voidaan käyttää esim. kasettiverhousta tai levymäistä verhousta.

Uuden julkisivuverhouksen taakse tulee tehdä tuuletusväli, joka on avoin alhaalta ylös asti ja lisäksi ikkuna- ja oviaukkojen kohdalla. Tuuletusväli toimii ulkoverhouksen taakse päässeeseen veden poistumisreitillä. Tuuletusväliin rajoittuvien rakenteiden on kestävä ulkoverhouksen taakse päässeeseen veden aiheuttama kosteusrasitus.

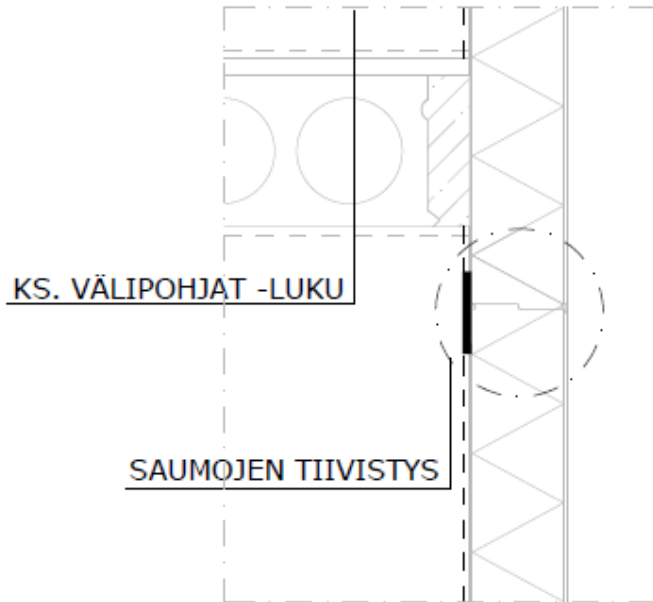
**Kuva x. Tiivistyskorjattu rakenne**

Käytettäessä korjaustapana rakenteen ilmatiivyyden parantamista tehdään korjaus haitallisia ilmavuotoja vastaan. Tällöin käsitellään rakenteen saumat ilmanpitäväksi. Vesivuotoja rakenteiden epätiiviyyskohdista ei saa esiintyä. Mikäli ongelman muodostaa sisään vuotava vesi, valitaan korjaustavaksi ulkopuolinen verhoukorkorjaus.

Elementtien välisten saumojen ilmatiiviyden parantamiskorjaus tehdään tiivistykseen soveltuvin tuottein. Korjauksessa on varmistettava tiivistyksessä käytettävien materiaalien tartunta teräsaluustaan. Tiivistysratkaisu valitaan korjaukselta tavoiteltavan käyttöikäavoitteen perusteella. Soveltuvia tiivistysmateriaaleja ovat erilaiset nestemäisenä levitettävät vedeneristeet, joustavat massat (ei kuitenkaan tavanomaiset silikonimassat tai kitit) ja tiivistykseen tarkoitetut teipit. Valittavassa tiivistysratkaisussa on otettava huomioon alustan muodonmuutokset eli valittavan tiivistysmateriaalin tulee säilyä ehjänä alustan pienistä muodonmuutoksista huolimatta.

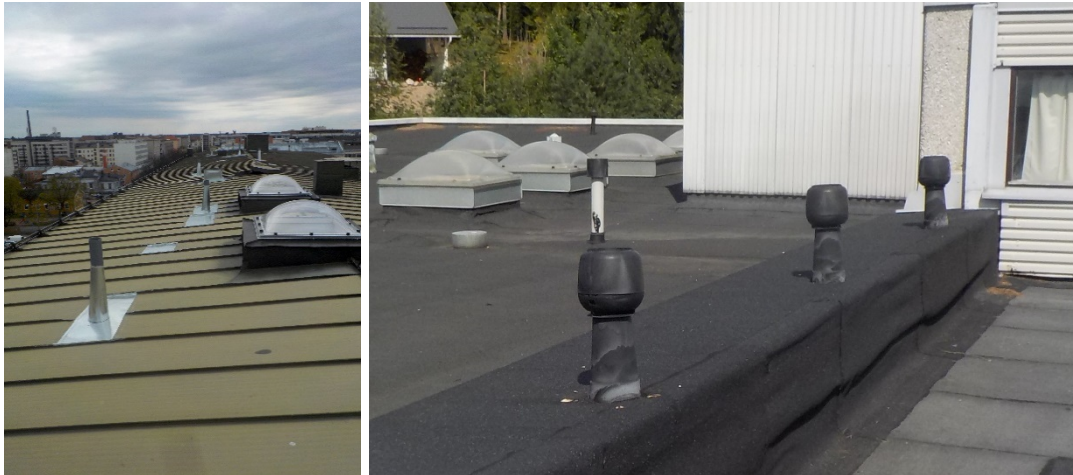
Kuva X. Esimerkkejä vesikatteen paikkakorjauksista peltikatolla ja bitumikermikatolla. Korjaustarve on ollut selkeästi rajattavissa pieneen osaan kattoa. Kuvat: P. Annila, Rakennusinsinööri-toimisto Petri Annila

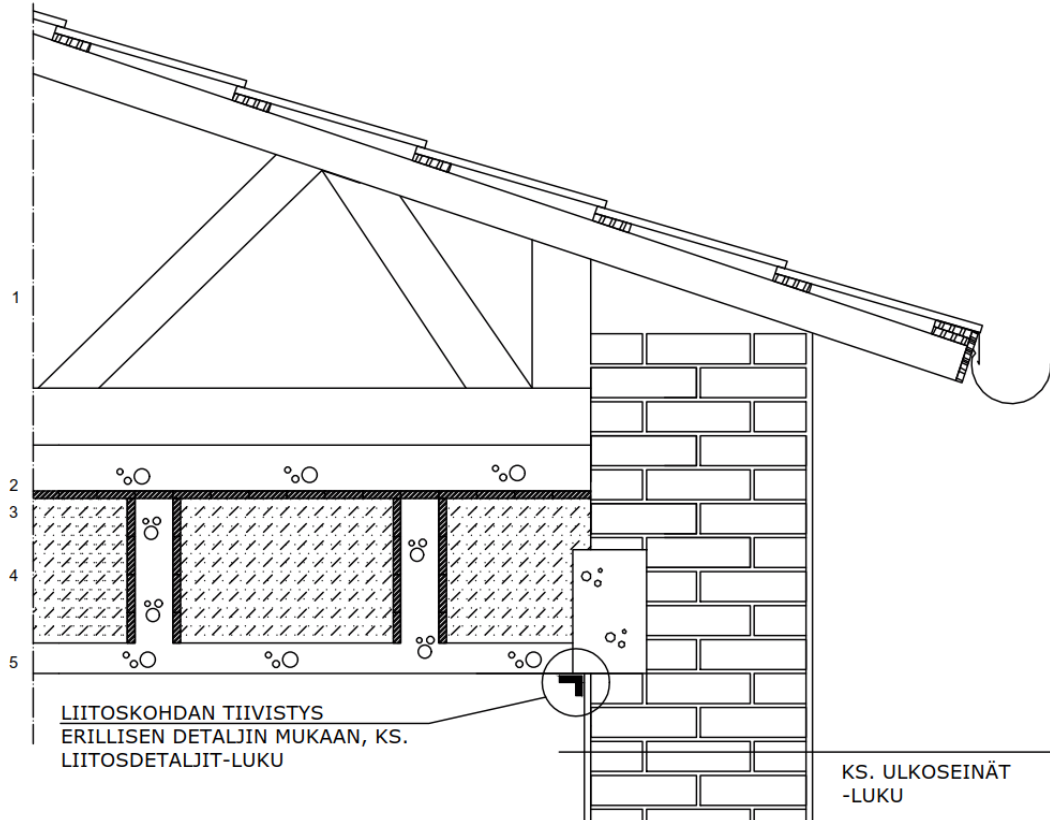
- 1 Vanhat vesikattorakenteet
- 2 Vanha teräsbetoni-laatta (palopermanto)
- 3 Vanha bitumihuopa tai -pahvi
- 4 Vanha lämmöneriste, muottilauδοitus ja muu täytemateriaali
- 5 Vanha betoninen alalaattapalkisto

Kuva X. Esimerkki betonisesta alalaattapalkistolla toteutusta yläpohjasta, jonka alkuperäiset muottilauδοitukset ovat purkamatta.

Rakenteen vaurioituminen on tyypillisesti seurausta vesikaton vuotamisesta tai rakenteen sisällä kulkevasta ja ikääntyvästä talotekniikasta, esimerkkinä kosteuden tiivistyminen kylmää valurautaista viemäriputkea vasten tai muut putkiin liittyvät vuodot. Lisäksi orgaaniset täytöt sekä muottilaudoitukset ovat voineet kosteusvaurioitua jo rakentamisen aikana.

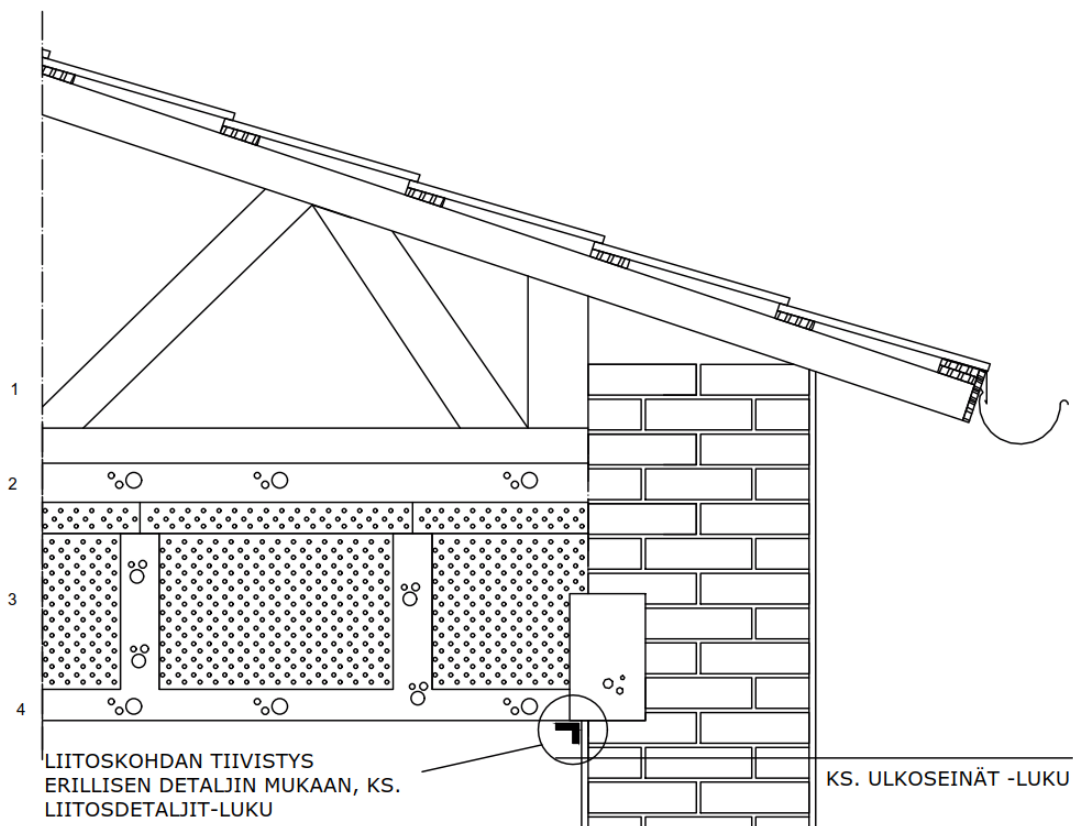
- 1 Vanhat vesikattorakenteet
- 2 Uusi teräsbetoni-laatta
- 3 Uusi kevytsora ja kevytsorabetonilaatat
- 4 Vanha betoninen alalaattapalkisto

Kuva X. Korjattu alalaattapalkisto, jossa vanhat täyttömateriaalit on korvattu kevytsoralla ja kevytsorabetonilaatoilla.

Lämmöneristeenä käytetään esimerkiksi kevytsoraa ja kevytsorabetonilaattaa, jotka voivat toimia suoraan pintavalun alustana. Vaihtoehtoisesti kevytsorakerros voidaan erottaa valusta vesihöyryavoimella ja kosteutta kestävällä suodatinkankaalla. Korjauksessa on tärkeä katkaista alalaattapalkiston palkkien kohdalta rakenteellinen kylmäsilta.

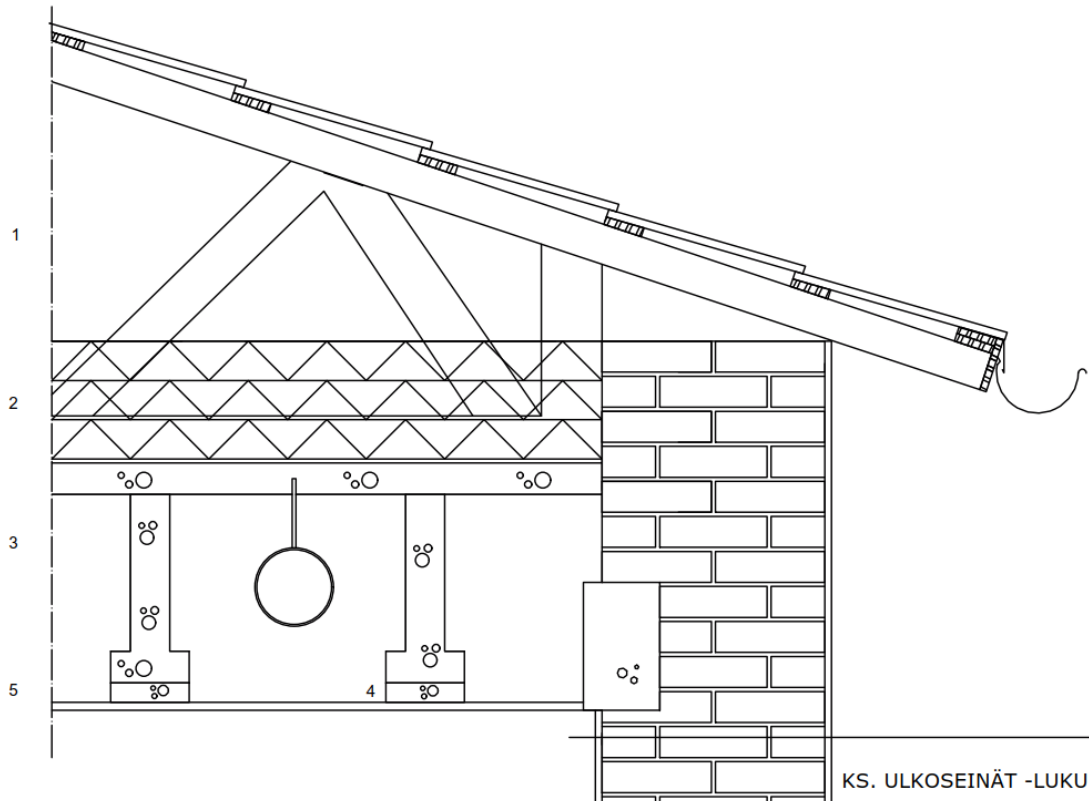
- 1 Vanhat vesikattorakenteet
- 2 Uudet lämmöneristeet
- 3 Vanha betoninen alalaattapalkisto, josta alalaatta purettu ja säilytettävä rakenne puhdistettu
- 4 Tarvittaessa vahvistetut palkit
- 5 Uudet pintaverhoukset

Kuva X. Alapuolelta korjattu alalaattapalkisto, jossa lämmöneristeet on siirretty tiivistyskorjatun pintalaatan päälle.

Rakenteen riittävä ilmatiiviys voidaan yleensä helpoimmin varmistaa pintalaatan pintaan tehtävin korjauksin. Korjauksessa lämmöneriste, esimerkiksi mineraalivillalevyt tai puhallusvilla siirretään betonilaatan yläpuolelle. Näin menetellessä on kuitenkin tärkeä varmistaa, että yläpohjarakenne pääsee tuulettumaan räystäältä myös lämmöneristeiden lisäämisen jälkeen. Korjaus mahdollista yleensä yläpohjan läpi tapahtuvien lämpöhäviöiden merkittävän pienentämisen.

Talotekniikkaa voidaan tarpeen ja mahdollisuuksien mukaan asentaa alalaattapalkiston palkkien väliin jäävään tilaan tai niitä varten voidaan tehdä rei'ityksiä alalaattapalkkeihin.

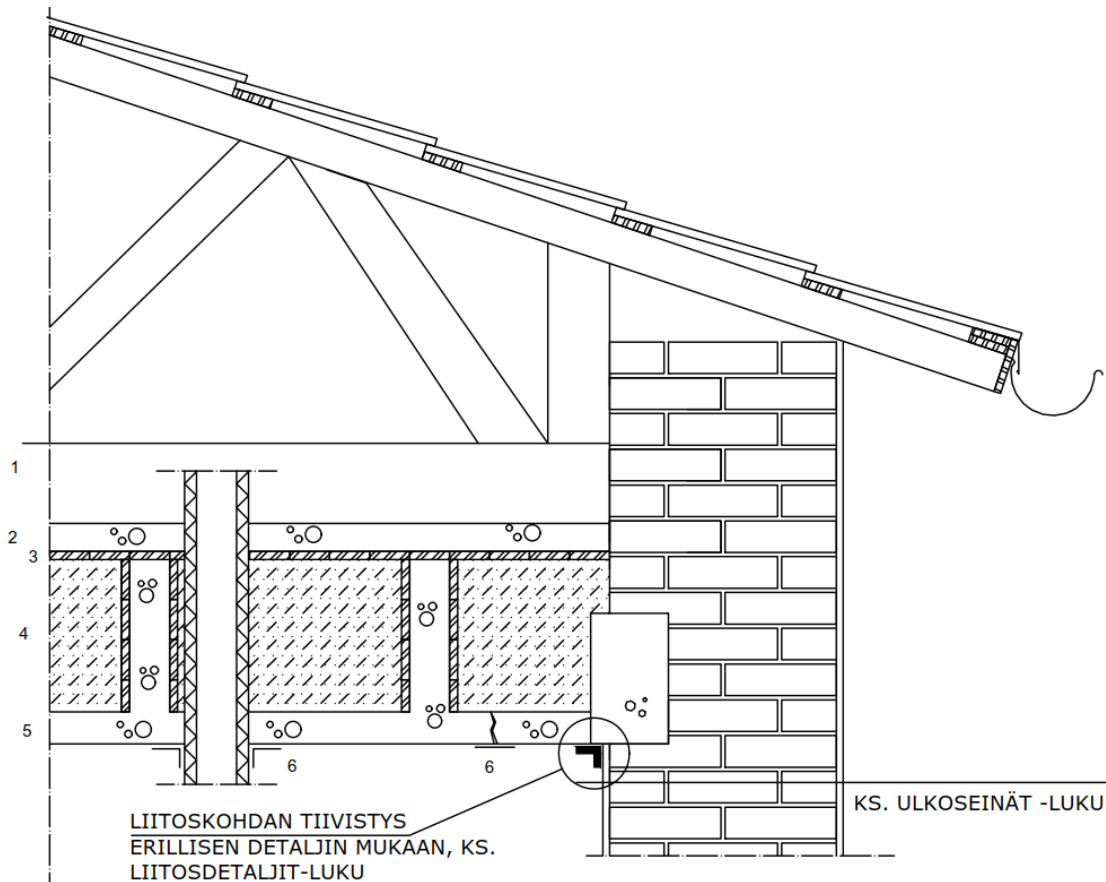
- 1 Vanhat vesikattorakenteet
- 2 Vanha teräsbetoni-laatta (palopermanto)
- 3 Vanha bitumihuopa tai -pahvi
- 4 Vanha lämmöneriste, muottilauδοitus ja muu täyttömateriaali
- 5 Vanha betoninen alalaattapalkisto
- 6 Uudet tiivistyskorjaukset

Kuva X. Tiivistyskorjattu alalaattapalkisto, johon tehty lämpöeristetty ja tiiviisti asennettu läpivienti.

Rakenteen ilmatiiviyden parantaminen soveltuu yleensä vain käyttöikää jatkavaksi korjaukseksi, jolla siirretään varsinaista perusteellisempaa korjausta muutamia vuosia kauemmaksi. Rakenteen riittävän ilmatiiviyden saavuttamisessa erilaiset liitosten ja rakenteen läpi kulkevien läpivientien tiivistäminen on keskeisessä roolissa. Nämä voidaan toteuttaa esimerkiksi läpivientikumien-/tiivisteiden avulla. Myös erilaisten ripustusten, halkeamien tai muiden reikien tiivistäminen on tärkeää. Tiivistettävän vuotoreitin luonteesta riippuen tähän voivat soveltua elastiset massat, injektointi tai tiivistyskaistat.

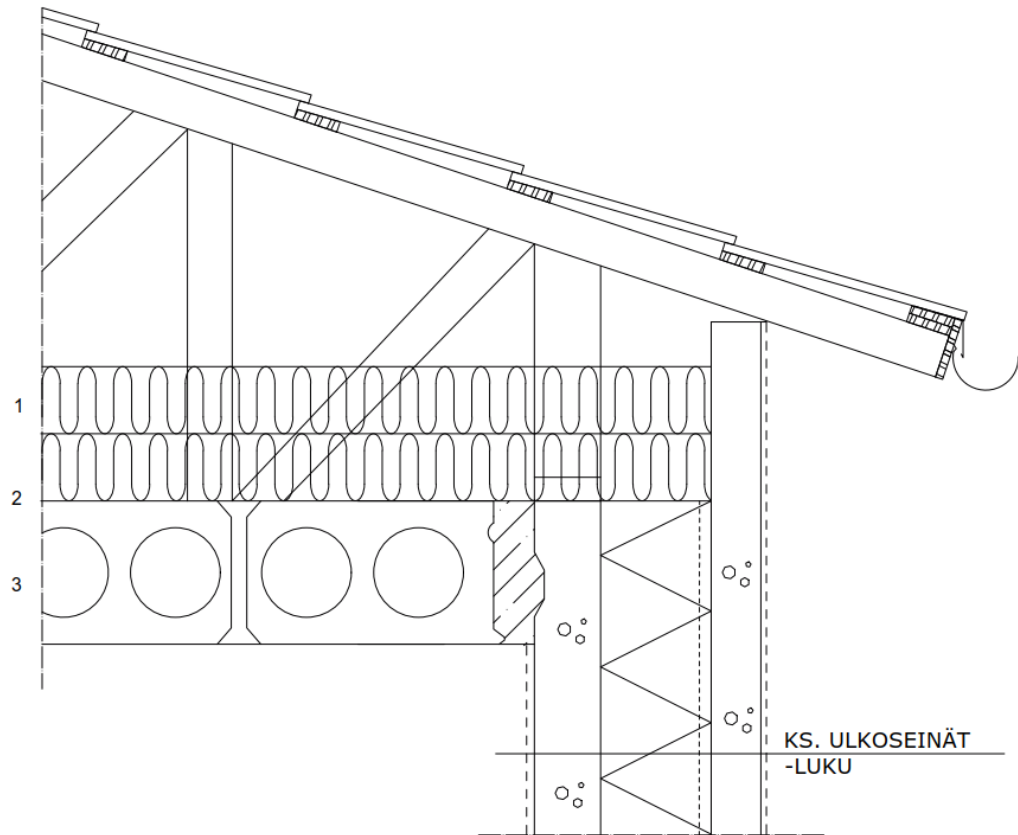
- 1 Lämmöneristeet
- 2 Höyrinsulku
- 3 Ontelolaatta tai muu kantava betonirakenne

Kuva X. Nykyaikaisempi yläpohjarakenne, jossa ontelolaatan päällä on lämmöneristeet.

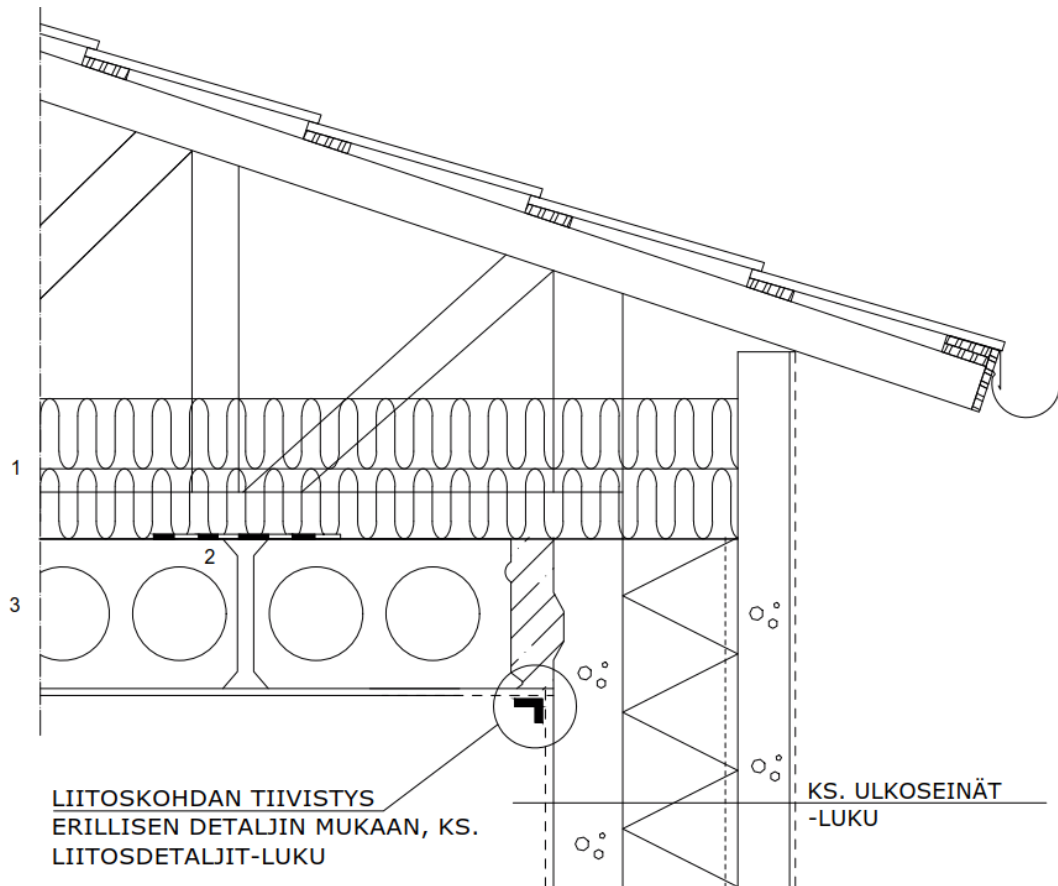
- 1 Uudet lämmöneristeet
- 2 Tiivistyskorjaukset elementtisaumoihin
- 3 Ontelolaatat

Kuva X. Korjattu rakenne, jossa yläpohjan lämmöneristeet on uusittu, ontelolaattojen saumojen ilmatiiviys on varmistettu sekä tehty tarvittavat korjaukset pintamateriaaleihin.

Lämmöneristeiden uusiminen tulee kyseeseen tilanteissa, joissa yläpohjan lämmöneristeiden vaurioituminen on pitkälle edennyt ja/tai laaja-alaista. Korjauksessa vanhojen lämmöneristeiden poistamisen jälkeen on yleensä aiheellista varmistaa betonirakenteen riittävä ilmatiiviyys. Tämä voidaan toteuttaa esimerkiksi ontelolaattojen saumoihin asennettavan bitumikaistan sekä liitosten ja läpivientikohtien tiivistämisen avulla.

Uusi lämmöneriste voi olla lämmönjohtavuudelta vanhaa eristettä parempaa, minkä lisäksi eristepaksuutta on usein mahdollista kasvattaa siten, ettei yläpohjan tuulettumista heikennetä merkittävästi. Tällöin korjauksella voidaan usein myös merkittävästi pienentää yläpohjarakenteen läpi kulkevien lämpöhäviöiden määrää ja parantaa siten rakennuksen energiatehokkuutta.

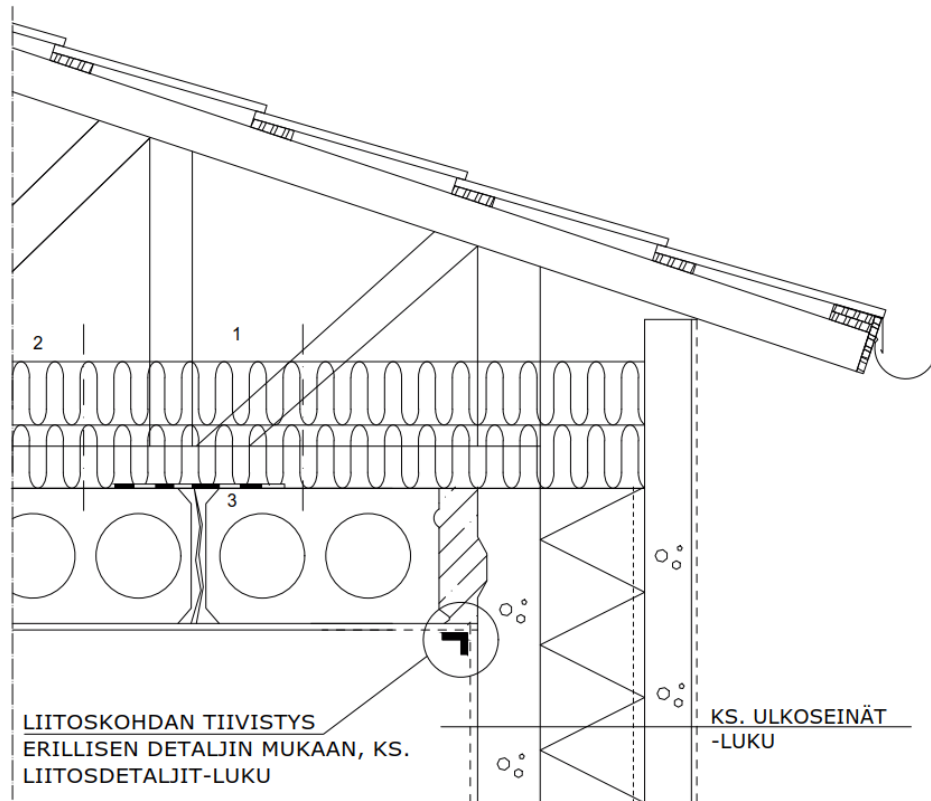
Kuva X. Tiivistyskorjattu rakenne, jossa vuotopaikkoihin, esimerkiksi halkeilleisiin elementtisaumoihin on asennettu bitumikermi sekä uusittu kosteus- ja mikrobivaurioituneet lämmöneristeet.

Rakenteen ilmatiiviyden parantaminen soveltuu tilanteisiin, jossa yläpohjan lämmöneristeisiin ei liity laajamittaista uusimistarvetta kosteus- tai mikrobivaurioitumisen johdosta. Rakenteen riittävän ilmatiiviyden saavuttamisessa elementtisaumojen sekä muiden liitosten ja rakenteen läpi kulkevien läpivientien tiivistäminen on keskeisessä roolissa. Tiivistyskorjauksen lisäksi yläpohjan lämmöneristeitä uusitaan tarvittavassa laajuudessa.

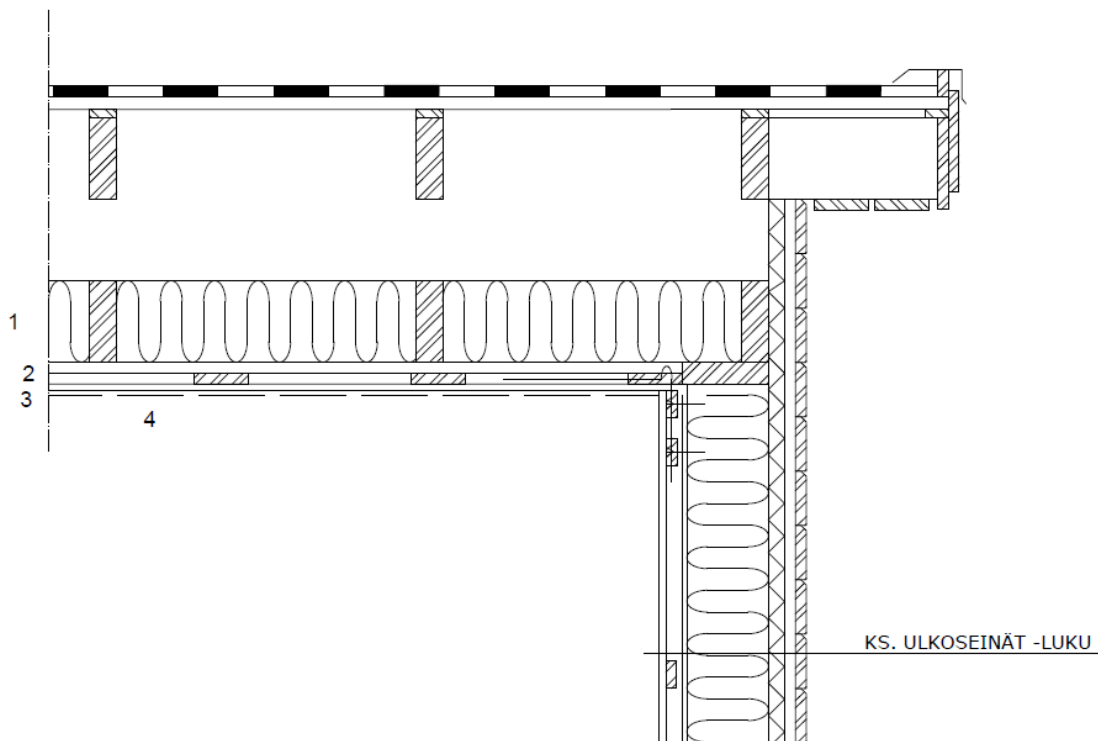
- 1 Vanha lämmöneriste ja kattoristikot
- 2 Vanha höyrynsulkumuovi tai ilmansulkupaperi
- 3 Koolaus/harvalaudoitus
- 4 Vanha sisäpinnan rakennuslevy ja pintakäsittelyt

Kuva X. Tavanomainen puurakenteiden yläpohja, jossa kantavana rakenteena puuristikot.

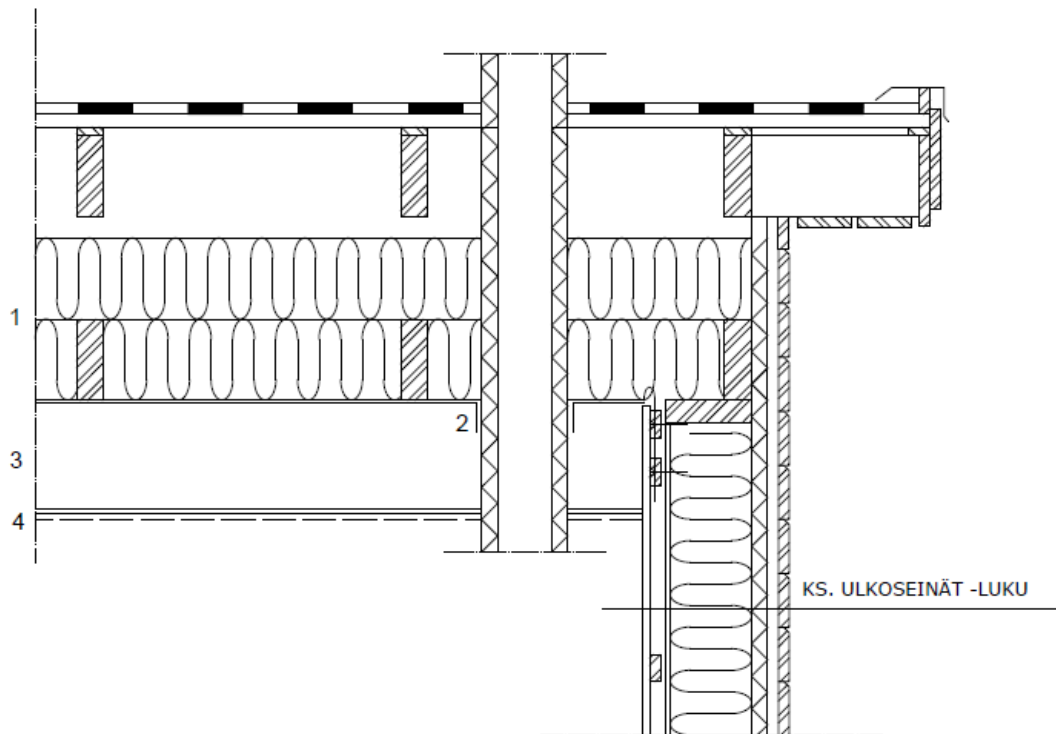
- 1 Uusitut lämmöneristeet
- 2 Höyrünsulkumuovi ja sen läpivientien tiivistykset
- 3 Uusi alaslaskettu katto
- 4 Uusi sisäpinnan rakennuslevy ja pintakäsittelyt

Kuva X. Korjattu rakenne, jossa lämmöneristeet on uusittu ja yhtenäinen ilman- ja höyrynsulkukerros on toteutettu höyrynsulkumuovista saumat teippaamalla ja käyttämällä läpivientien yhteydessä läpivientitiivisteitä. Alaslaskettu katto voi vähentää tarvetta, tehdä höyrynsulkumuoviin reikiä.

Mikäli tekniset tai arkkitehtoniset lähtökohdat mahdollistavat suositellaan alaslaskettua kattoa, joka mahdollistaa talotekniikan sijoittamisen höyrünsulkukerroksen lämpimälle puolelle sekä vähentää höyrünsulkukerrokseen tehtävien läpivientien lukumäärää. Höyrünsulkukerros tiivistetään esimerkiksi teippaamalla tai läpivientikumilla läpiviennin kohdalta.

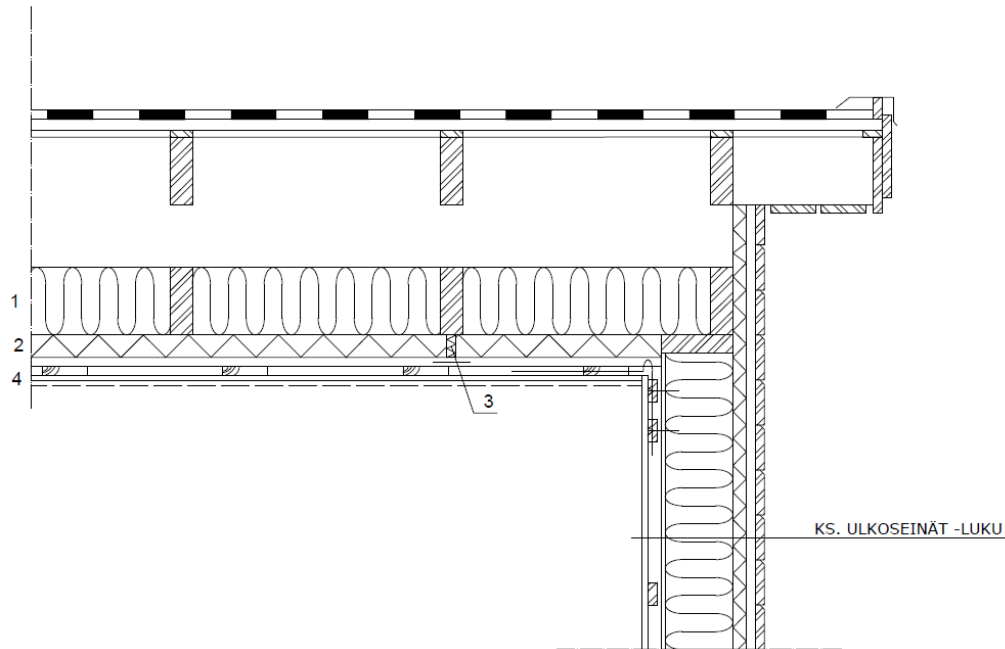
- 1 Vanha lämmöneriste ja kattoristikot
- 2 Uusi riittävän vesihöyryvastuksen omaava kova lämmöneristelevy
- 3 Uusi ilman- ja höyrynsulkukerroksen saumat ja muut läpiviennit tiivistetty
- 4 Uusi koolaus sekä sisäpinnan rakennuslevy ja pintakäsittelyt

Kuva X. Korjattu rakenne, jossa riittävä ilmatiiviyys on saavutettu yhtenäisellä riittävän vesihöyrytiivillä lämmöneristekerroksella.

Tiivistyskorjauksessa usein parempaan lopputulokseen päästään uusimalla korjausalueen sisällä vanha ilman- ja höyrynsulkukerros kokonaisuudessaan kuin vain tiivistämällä vanhan ilman- ja höyrynsulkukerroksen epätiiviytskohtia. Ilman- ja höyrynsulku on yleensä yhdestä materiaalista koostuva rakennekerros, joka täyttää molemmat tehtävät. Ilman- ja höyrynsulku voidaan toteuttaa riittävän vesihöyryvastuksen omaavasta höyrynsulkumuovista tai kovasta lämmöneristelevystä, jonka saumat tiivistetään polyuretaanivaahdolla ja/tai teippaamalla.

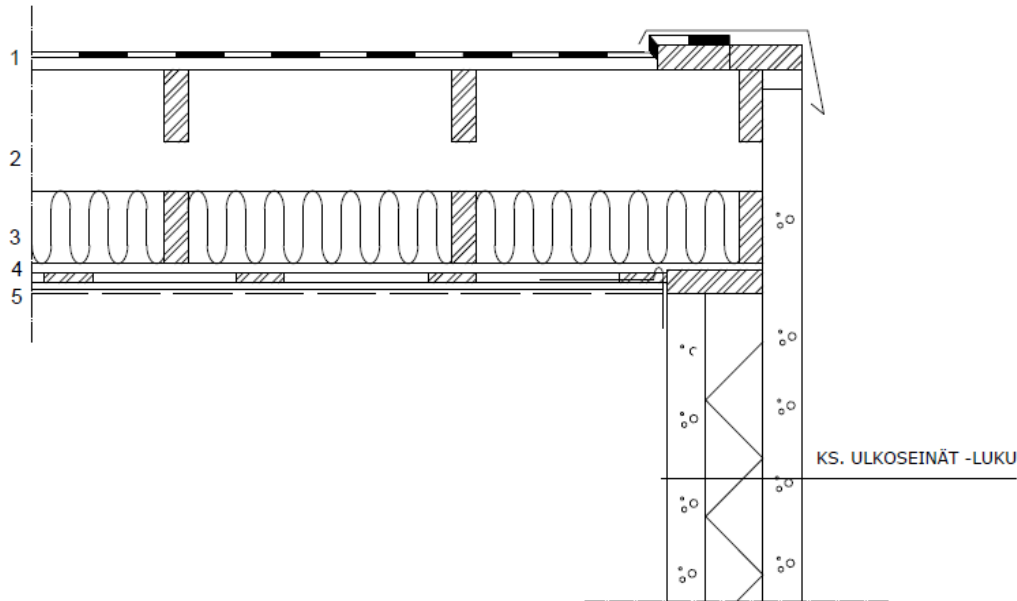
- 1 Vanha bitumikermikate ja umpilaudoitus
- 2 Kattoristikot ja heikosti tuulettuva tuuletusväli
- 3 Vanha lämmöneriste
- 4 Vanha höyryn- ja ilmansulku
- 5 Vanha sisäpinnan rakennuslevy ja pintakäsittelyt

Kuva X. Tavanomainen lievästi tuulettuva puurakenteinen katto.

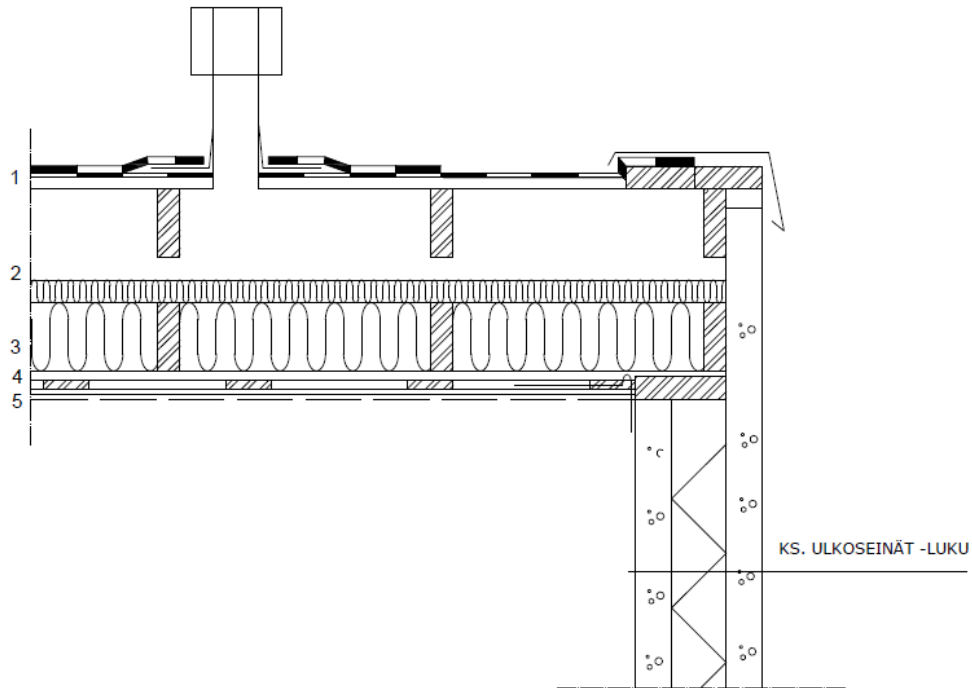
- 1 Vanha bitumikermikate ja umpilaudoitus
- 2 Kattoristikot, tuuletusvälin tuulettumista tehostettu alipainetuulettimella
- 3 Uusittu lämmöneriste
- 4 Uusittu höyrynsulkumuovi
- 5 Uusittu sisäpinnan rakennuslevy ja pintakäsittelyt

Kuva X. Korjattu rakenne, jossa lämmöneristeet ja höyrynsulkumuovi on uusittu ja tuuletusvälin tuulettumista tehostettu alipainetuulettimella.

Lämmöneristeiden uusiminen tulee kyseeseen tilanteissa, joissa yläpohjan vaurioituminen on pitkälle edennyt ja laaja-alaista. Korjauksessa vanhat lämmöneristeet ja höyrünsulkumuovi puretaan ja korvataan uusilla materiaaleilla. Ilman- ja höyrünsulkukerroksen tiivistä toteuttamista on ohjeistettu ohjeistettu mm. Ilmanpitävien rakenteiden ja liitosten toteutus asuinrakennuksissa (Aho & Korpi 2009) sekä Matalaenergia- ja passiivitalojen rakenteiden ja liitosten suunnittelu- ja toteutusohjeita (Lahdensivu et al., 2012) -julkaisuissa.
