## Liite 2 Maanvastaisten alapohjien korjausmenetelmät

**MAANVASTAINEN BETONILAATTA, JONKA ALLA EI OLE LÄMMÖNERISTYSTÄ JA RAKENTEESSA ON MAHDOLLISETI BITUMISIVELY KAHDEN BETONILAATAN VÄLISSÄ**

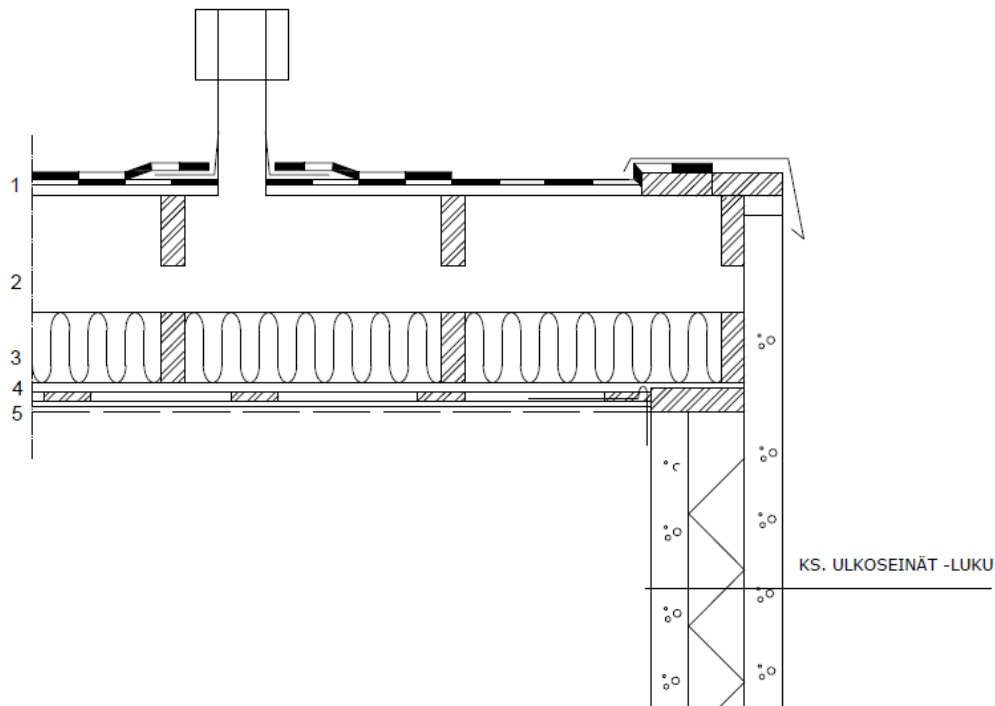
- 1 Vanha bitumikermikate ja umpilaudoitus
- 2 Kattoristikot, tuuletusvälin tuulettumista tehostettu alipainetuulettimella

- 3 Vanha lämmöneriste
- 4 Vanha ilman- ja höyrynsulku
- 5 Vanha sisäpinnan rakennuslevy ja pintakäsittelyt

Mikäli rakenteen vaurioituminen on seurausta rakenteen tuuletusvälin tai -tilan korkeasta kosteuspitoisuudesta, voidaan ongelma korjata tuuletusvälin tuulettumista parantamalla. Tässä on kuitenkin otettava huomioon tämän mahdollinen negatiivinen vaikutus rakenteen läpi tapahtuviin ilmapuotoihin, joten kyseisen korjauksen yhteydessä voi olla aiheellista tehdä myös ilmatiivyyttä parantavia korjaustoimia. Laajoilla kattopinnoilla tämä onnistuu yleensä tehokkaimmin alipainetuulettimien avulla. Lisäksi ilmavirtaus rakenteen sisään täytyy mahdollistaa räystäiden kautta, jos näin ei ole aiemmin ollut.

Alipainetuuletin asennetaan hyödyntäen kermikaton ja kohteen katon kaltevuudelle suunniteltua läpivientitiivistettä. Bitumikermi nostetaan kyseisen läpivientikappaleen päälle.

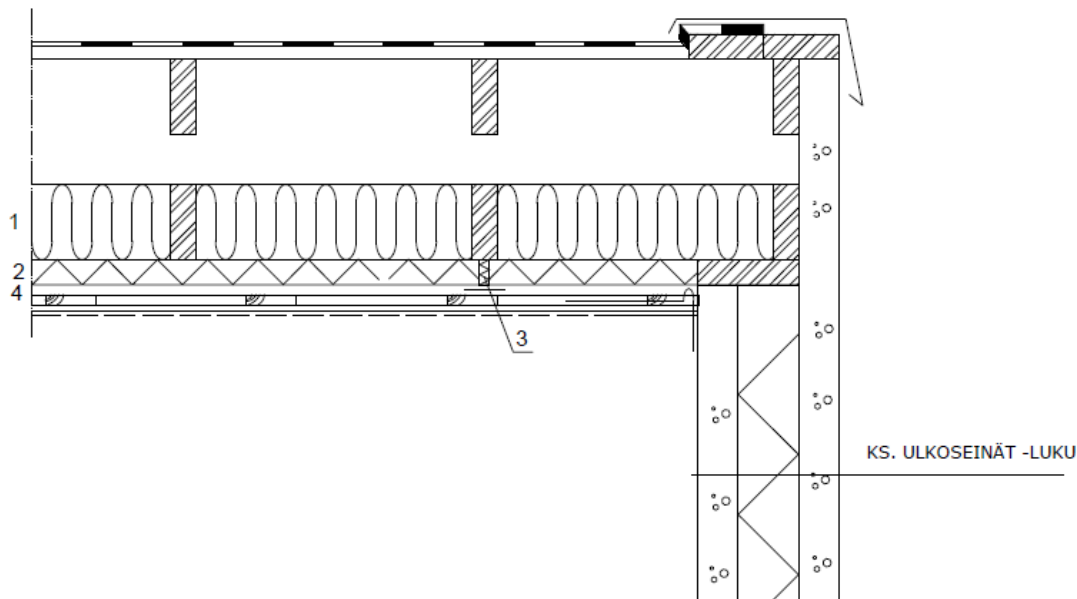
- 1 Vanha lämmöneriste ja kattoristikot
- 2 Riittävän vesihöyrynvastuksen omaava kova lämmöneristelevy
- 3 Ilman- ja höyrynsulkukerroksen saumat ja läpiviennit tiivistetty
- 4 Uusi kuulaus sekä sisäpinnan rakennuslevy ja pintakäsittelyt

Kuva X. Korjattu rakenne, jossa riittävä ilmatiiviyys on saavutettu yhtenäisellä riittävän vesihöyrytiiviillä lämmöneristekerroksella.

Ilmatiivyyteen tulee kiinnittää erityistä huomiota erilaissa liitos- ja jatkoskohdissa, kuten läpivientien ja seinäliitosten kohdalla. Ilmatiiviiden liitosten toteutusta on ohjeistettu mm. Ilmanpitävien rakenteiden ja liitosten toteutus asuinrakennuksissa (Aho & Korpi 2009) sekä Matalaenergia- ja passiivitalojen rakenteiden ja liitosten suunnittelu- ja toteutusohjeita (Lahdensivu et al., 2012) -julkaisuissa. Erilaisten läpivientien toteutukseen on saatavilla kaupallisia tuotteita, joilla riittävä tiiviys voidaan saavuttaa. Tärkeää ilmatiiviiden liitosten suunnittelussa on ottaa huomioon rakenteen kosteus- ja lämpöliikkeet sekä rakenteiden taipuminen. Mikäli tiivistys toteutetaan elastisella massalla tulee tällä olla riittävän suuri

muodonmuutoskyky. Käytettäessä höyrynsulkumuovia, tulee liitokseen periaatteellisesti jättää ylimääräistä muovia, joka mahdollistaa liikkeen ilman, että höyrynsulkumuovi repeää.

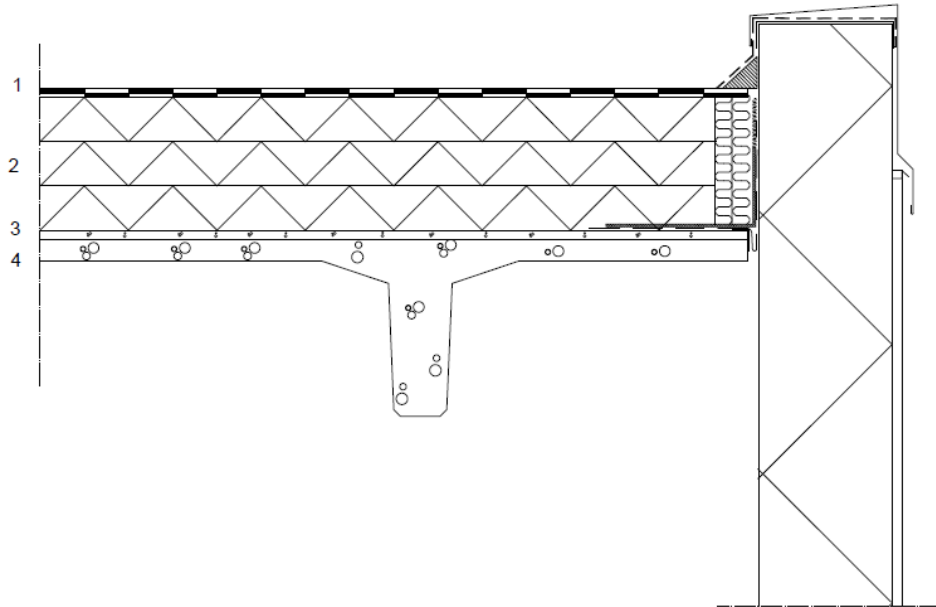
- 1 Bitumikermikate
- 2 Lämmöneristeet
- 3 Höyrinsulku
- 4 TT-laatta

Kuva X. Tuulettumaton kattorakenne, jossa kantavana rakenteena TT-laatat.

Kuvassa X on esitetty tavanomainen tuulettumaton kattorakenne, jossa betonisen TT-laatan päällä on mineraalivillaeristeet ja bitumikermi. Rakenteelle tyypillisiä vaurioita ovat vesikatteen vuodoista seuraava vaurioituminen tai ilmapuotojen kautta rakenteeseen sisäilmasta kulkeutuneen kosteuden aiheuttamat vauriot. Vesikatteen vuotoja voi syntyä vesikaton mekaanisen rasituksen, kuten huoltotöiden yhteydessä.

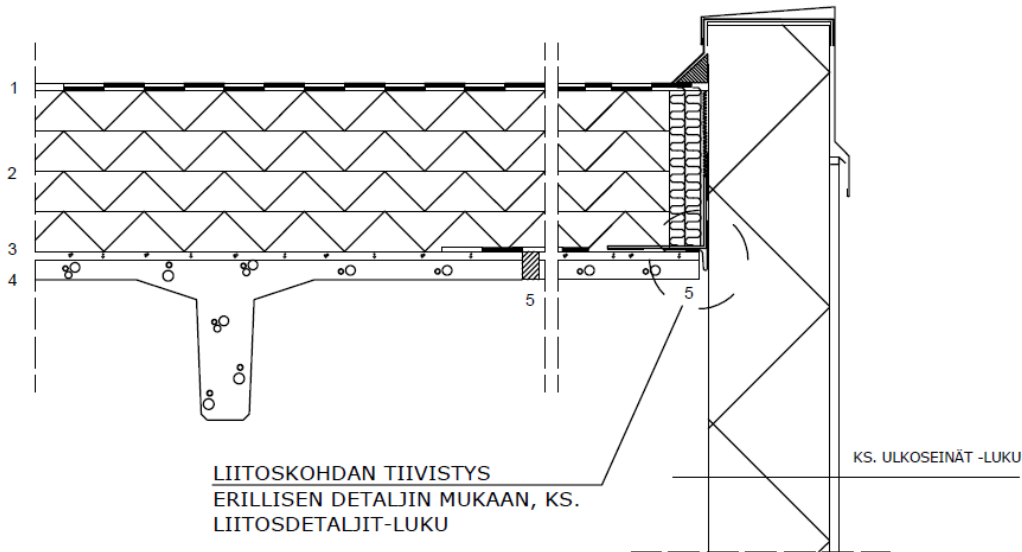
- 1 Uusi bitumikermikate
- 2 Uudet lämmöneristeet
- 3 Höyrinsulku
- 4 Vanha TT-laatta
- 5 TT-laatan saumat, liitokset ja läpiviennit tiivistetty

Kuva X. Korjattu rakenne, jossa lämmöneristeet ja kermikate on uusittu, TT-laattojen saumojen ilmatiiviyys on varmistettu kaikkien saumojen osalta.

Lämmöneristeiden uusiminen tulee kyseeseen tilanteissa, joissa yläpohjan lämmöneristeiden kosteus- ja mikrobivaurioituminen on pitkälle edennyt ja/tai laaja-alaista. Lisäksi lämmöneristeiden uusimiseen voi olla aihetta uusittaessa vesikatetta. Korjauksessa vanhojen lämmöneristeiden poistamisen jälkeen on yleensä aiheellista varmistaa betonirakenteen riittävä ilmatiiviys. Tämä voidaan toteuttaa esimerkiksi TT-laattojen saumoihin asennettavan bitumikaistan avulla sekä läpivientejä tiivistämällä.

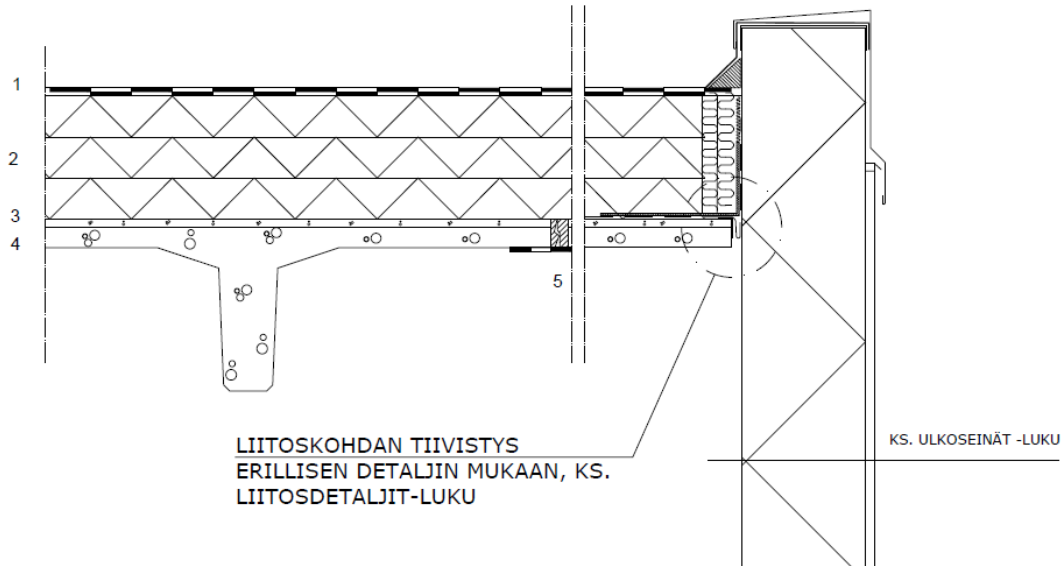
- 1 Vanha bitumikermikate
- 2 Vanhat lämmöneristeet
- 3 Vanha höyrynsulku
- 4 Vanha TT-laatta
- 5 TT-laatan saumat, liitokset ja läpiviennit tiivistetty

Kuva X. Tiivistyskorjattu rakenne, jossa vuotopaikkoihin, esimerkiksi halkeilleisiin elementtisaumoihin on tehty tarvittavat tiivistyskorjaukset

Rakenteen ilmatiivyyden parantaminen soveltuu tilanteisiin, jossa yläpohjan lämmöneristeisiin ei liity laajamittaista uusimistarvetta kosteus- tai mikrobivaurioitumisen johdosta sekä tilanteisiin, joissa vesikatetta ei tarvitse korjata tai uusia laaja-alaisesti. Rakenteen riittävän ilmatiivyyden saavuttamisessa elementtisaumojen sekä muiden liitosten ja rakenteen läpivientien

tiivistäminen on keskeisessä roolissa. Tiivistyskorjauksen lisäksi yläpohjan lämmöneristeitä uusitaan tarvittavassa laajuudessa.

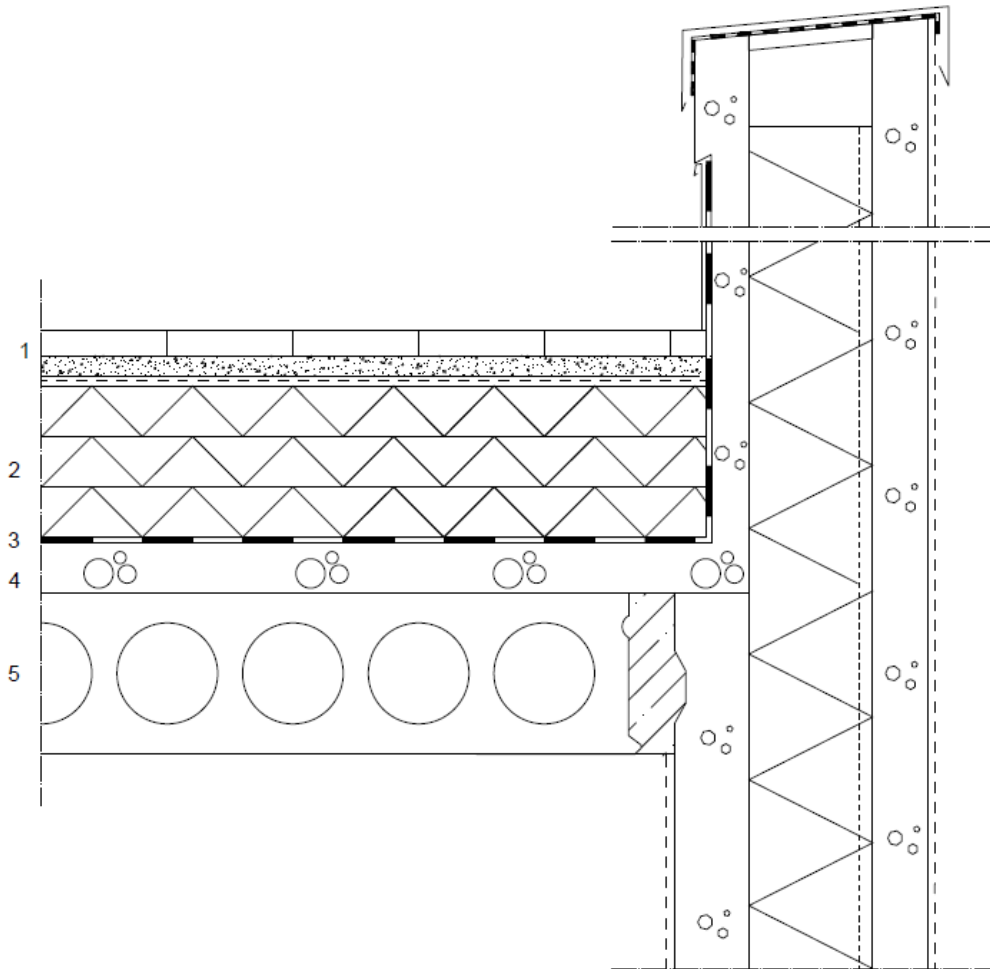
- 1 Pintamateriaalit, tasaushiekka, suodatinkangas
- 2 Lämmöneristeet
- 3 Vedeneriste
- 4 Kallistusvalu
- 5 Ontelolaatta tai muu kantava betonirakenne

Kuva X. Esimerkki käännetyn katon rakenteesta.

Kuvassa X on esitetty tavanomainen käännetty kattorakenne, jossa vedeneriste sijaitsee lämmöneristeiden alapuolella. Rakenteen vaurioituminen on usein seurausta vedeneristeiden vuodoista, jotka usein sijoittuvat erilaisten liitosten ja läpivientien kohdalle. Vaurioita vedeneristeeseen voi syntyä myös kuormitusten seurauksena. Vaurioiden syntymisriskiä voi edelleen kasvattaa käännetyn katon pintamateriaalin tai kallistusvalun liian loivat kallistukset kohti sadevesikaivoja. Vedeneristeiden käyttöikä voi lyhentyä liian heikko kiinnitys alustasta tai vedeneristeiden irtoaminen alustasta.

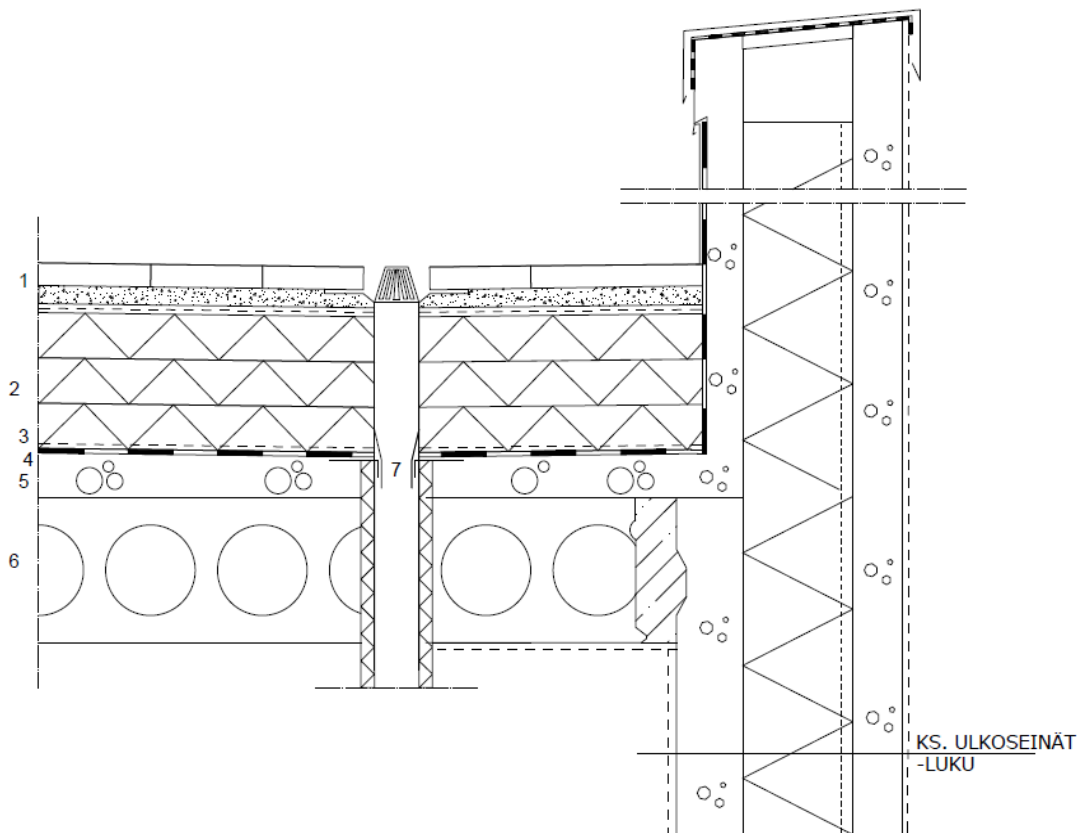
- 1 Pintamateriaalit (kallistus kohden kaivoja), tasaushiekka ja suodatinkangas
- 2 Uudet XPS-lämmöneristeet

- 3 Salaojamatto tai vastaava salaojituskerros
- 4 Uusi vedeneriste
- 5 Kallistusvalu kohti kaivoja
- 6 Vanha ontelolaatta tai muu kantava betonirakenne
- 7 Laipallinen läpivientikappale

Läpiviennit, esimerkiksi kattokaivot, toteutetaan käännettyjä kattoja varten suunnitelluin läpivienti- ja kaivopaketein. Pääosa sadevedestä ohjataan pintamateriaalin kallistusten avulla kattovesikaivolle. Lämmöneristeen alla käytetään salaojamattoa tai vastaavaa salaojituskerrosta. Salaojituskerroksen puristuslujuuden tulee olla riittävä huomioon ottaen käännetyn katon kuormitukset ja omapainot. Eristekerroksen läpi suotuva vesi ohjataan kaivoon vedeneristeen, salaojituskerroksen sekä kallistusvalun avulla.

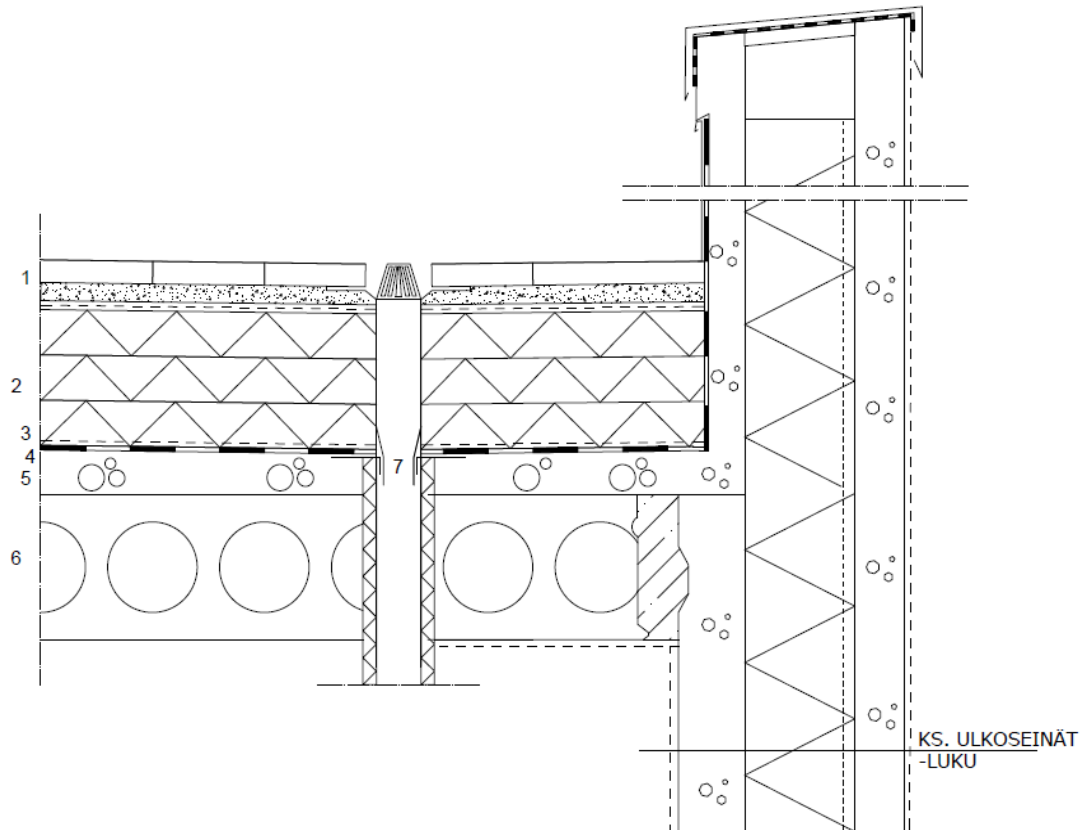
- 1 Pintamateriaalit, tasaushiekka ja suodatinkangas, kallistus korjattu kaivoja kohden
- 2 XPS-lämmöneristeet
- 3 Salaojamatto tai vastaava salaojituserros
- 4 Vedeneriste
- 5 Kallistusvalu kohti kaivoja
- 6 Vanha ontelolaatta tai muu kantava betonirakenne
- 7 Laipallinen läpivientikappale

Kuva X. Pintavesien ohjausta korjattu kallistamalla pintamateriaali kattokaivolle ja varmistamalla kaivon toiminta sulanapitokaapelilla.

Korjauksessa uusitaan vedeneristeitä ja lämmöneristeitä tarvittavalta alueelta. Kattokaivon ja vedeneristeen välinen tiiviys varmistetaan kattokaivoon soveltuvalla läpivientikappaleella. Pintarakenteet kallistetaan kohti kattokaivoja viettäväksi. Kattokaivojen ja niiden ympäristön jäätyminen estetään sulanapitokaapelein. Lisäksi tehdään alapuolisiin rakenteisiin (pintamateriaalit sekä seinien yläosat) tarvittavat kosteusvauriokorjaukset tämän oppaan muissa luvuissa esitetyn mukaisesti.

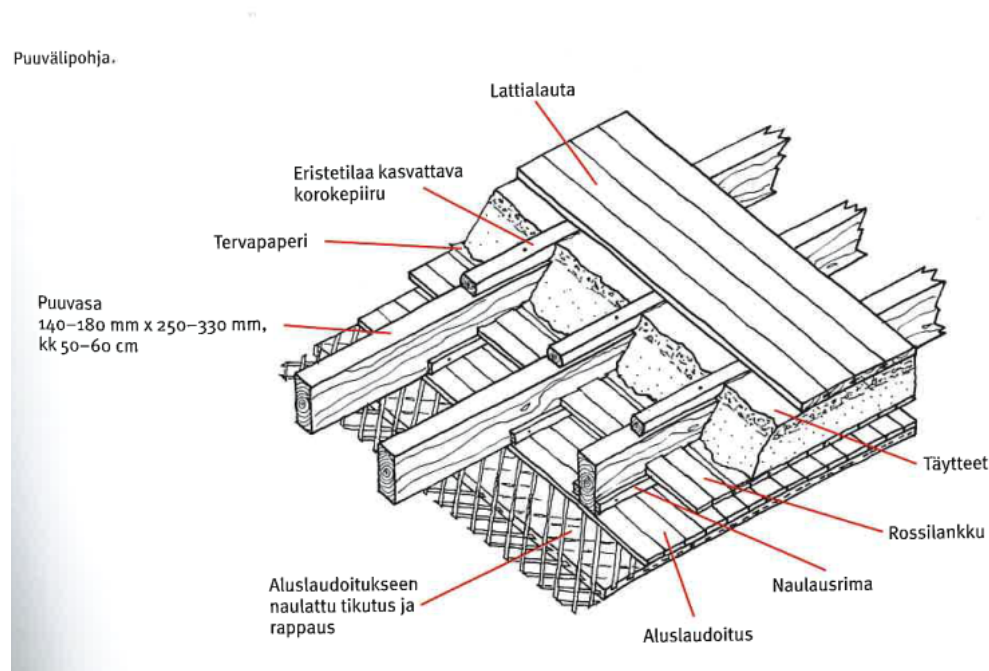
Kuva x. Havainnekuva puurunkoisesta täytevälipohjasta (Kerrostalot 1880-2000- kirja)

Puurunkoinen täytevälipohja on toteutettu puurakenteisten lattiakannattajien varaan, jotka tukeutuvat yleensä massiivitiiliseinäin. Tämä liitos on usein kosteusvaurioaltis, sillä viistosaderasituksen aiheuttama kosteus siirtyy massiivisesta ulkoseinärakenteesta puukannattajaan mahdollistaen lahovaurion syntymisen.

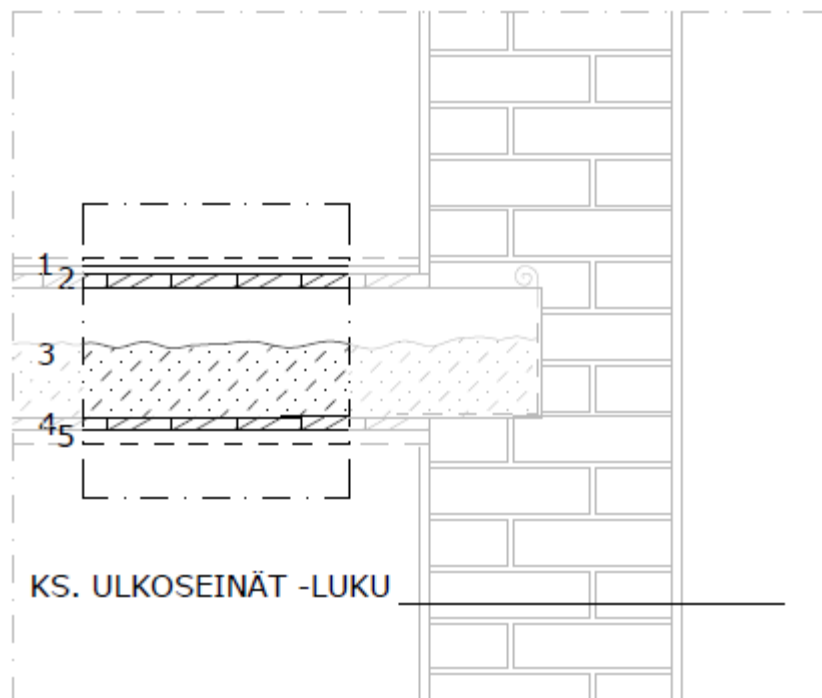
- 1 Vanha pintamateriaali (mahdollisesti useita kerroksia)
- 2 Vanha lattialaudoitus
- 3 Vanhat lattiakannattajat ja eriste
- 4 Laudoitus
- 5 Verhous ja pintakäsittely

#### **Kuva x. Alkuperäinen puurakenteinen täytevälipohja**

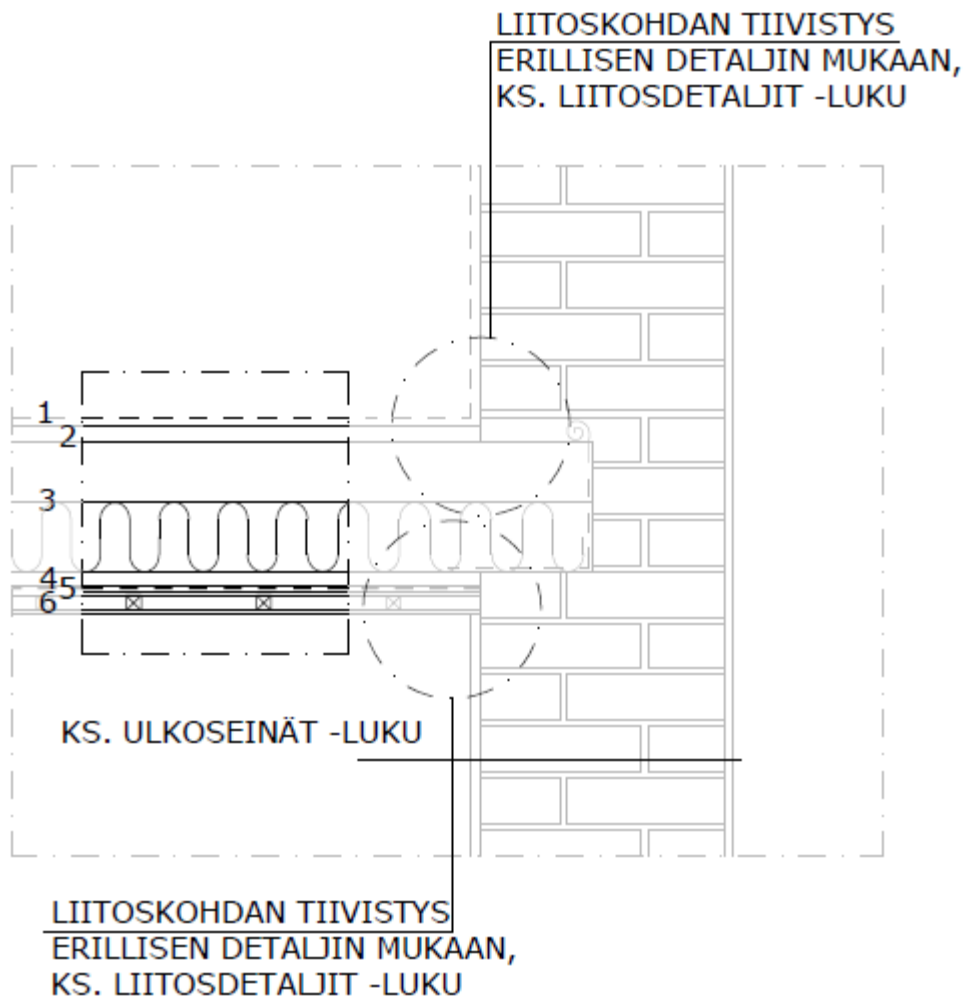
- 1 Uusi pinnoite
- 2 Uusi lattiaudoitus tai -levytys

- 3 Uusi eristyskerros ja lattiakannattajien paikalliset korjaukset
- 4 Uusi laudoitus tai vanha paneeli
- 5 Uusi ilmansulkukerros
- 6 Uusi ristiinkoolaus ja verhouk

Korjauksessa puretaan vanhat pintarakenteet ja lattialaudoitukset sekä vanhat täyttömateriaalit. Lisäksi paikalliset lahovauriot lattiakannattajissa korjataan vaihtamalla puuosat uusiin ja mikrobivauriot puurakenteen pinnassa poistetaan mekaanisesti (höylääminen tai hiominen tarvittavaan syvyyteen saakka). Tapauskohtaisesti voidaan harkita vanhojen lahovaurioiden puuosien jättämistä paikoilleen, mikäli lahovaurion aiheuttanut kosteuslähde on poistunut tai poistuu korjauksessa ja lattian kantavuus on riittävä. Mikäli lattian kantavissa rakenteissa on paljon lahovaurioita, voidaan lattiakannattajat korvata kokonaan uudella, kosteutta paremmin kestäväällä materiaalilla (teräskannattajat tai liima- ja kertopuupalkit). Puuvälipohjan uutena lämmöneristeenä käytetään mineraalivillaa tai puukuitueristettä.

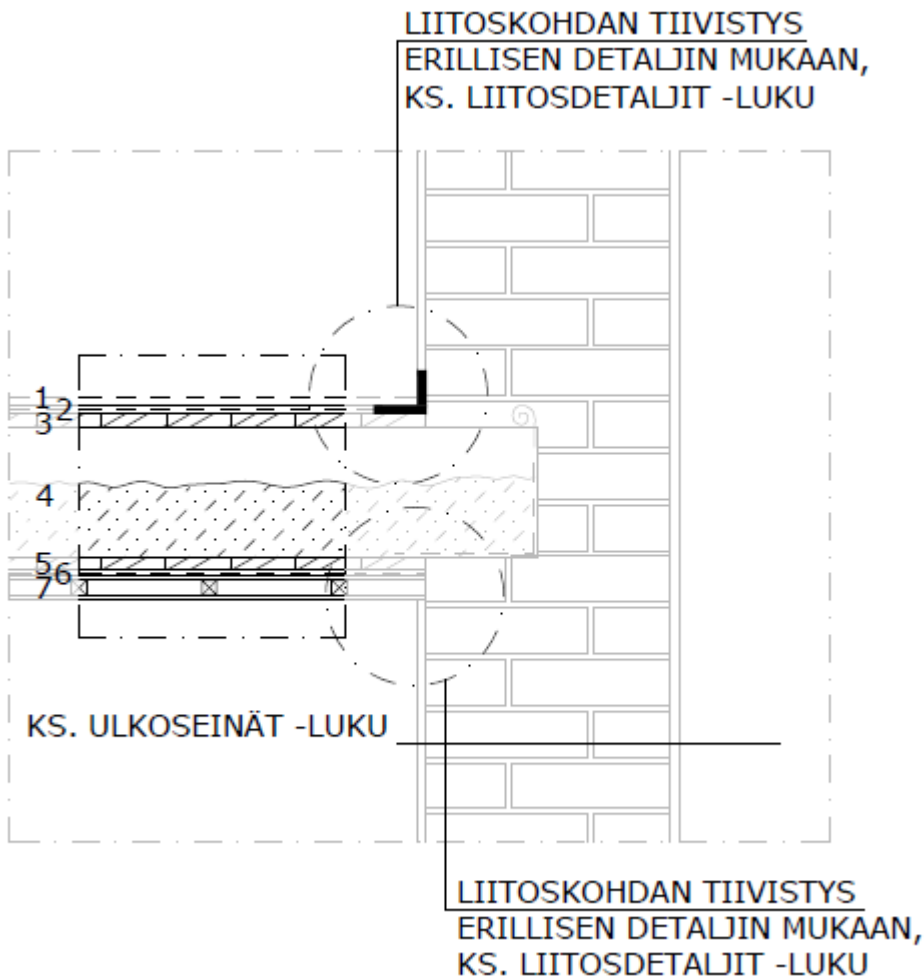
- 1 Uusi pintaverhous
- 2 Uusi ilmansulku
- 3 Vanha lattialaudoitus
- 4 Vanha eristekerros ja vanhat lattiakannattajat
- 5 Vanha laudoitus
- 6 Uusi ilman/höyrynsulku
- 7 Uusi ristiinlaudoitus ja kattoverhous

**Kuva x. Puuvälipohja, jonka ilmanpitävyyttä sekä ylä- että alapinnasta on korjauksessa parannettu**

Ilmanpitävyyden parantamista voidaan käyttää korjausvaihtoehtona vain silloin, kun välipohjia ei ole mahdollista purkaa. Tällöin pyritään vähentämään epäpuhtauksien kulkeutumista välipohjasta huoneilmaan. Tiivistäminen tehdään rakenteeseen ilmansulkukalvolla ja kalvo kiinnitetään huolellisesti liittyviin rakenteisiin siten, että liitoskohta on ilmatiivis. Korjaukselle voidaan saada hieman pidempi käyttöikä onteloiden koneellisella alipaineistuksella. Alipaineistus tulee rakentaa jokaiseen palkkiväliin erikseen.

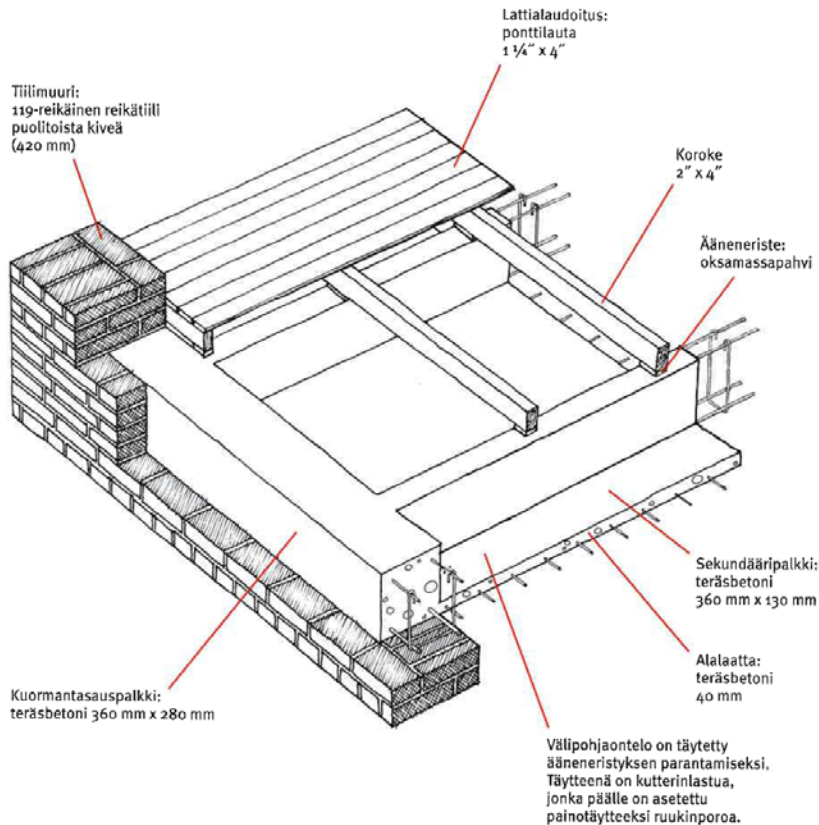
Kuva x. Havainnekuva alalaattapalkistosta, jossa päällä on puukoolattu lattia (Kerrostalot 1880-2000- kirja)

Teräsbetoninen alalaattapalkisto on toteutettu niin, että alalaatta ja palkki on valettu yhtenä kokonaisuutena ja näiden päälle on tehty palkkiväleihin tuettu, puukoolattu lattia (kuva x1) tai palkiston päälle on valettu erillinen pintalaatta.

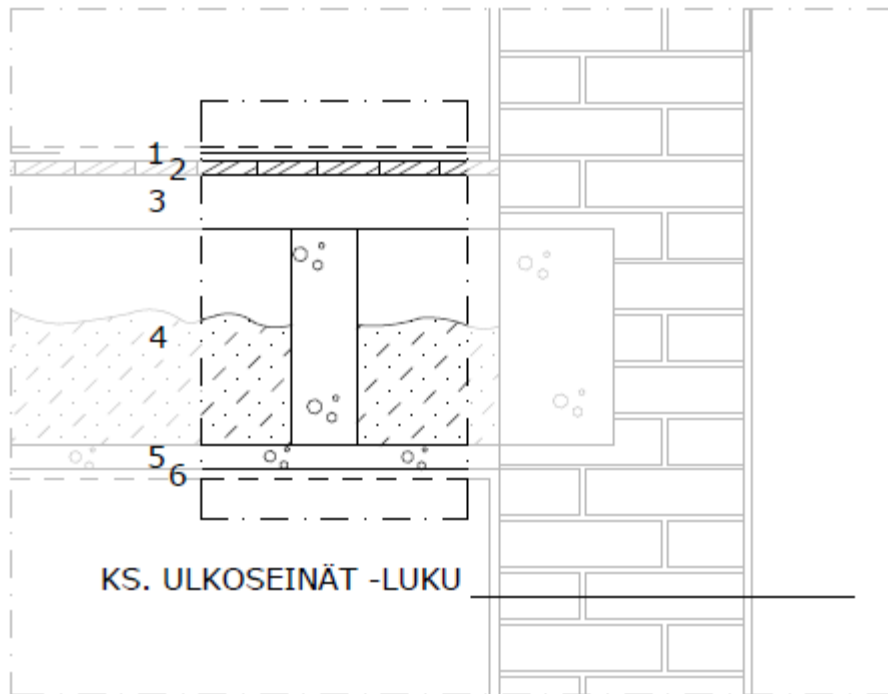
1 Vanha pintamateriaali (mahdollisesti useita kerroksia)

2 Vanha lattialauditus

6 Vanha pintamateriaali ja -käsittely

**Kuva x1. Alalaattapalkisto, jossa yläosa (lattiarakenne) on toteutettu puurakenteisena**

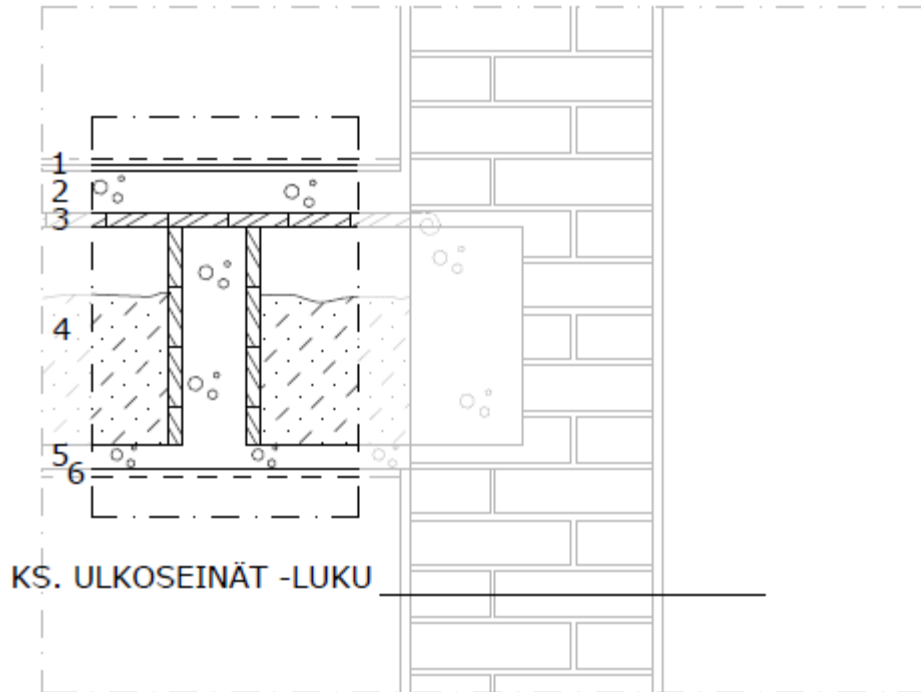
- 1 Vanha pintamateriaali (mahdollisesti useita kerroksia)
- 2 Vanha pintabetonilaatta, joka ei ole rakenteellisesti toimiva alalaataston kanssa (ns. irtoylälaatta)
- 3 Vanha muottilaudoitus, jonka päällä valusuojapaperi tai -pahvi
- 4 Vanha täyte- tai eristekerros, betonipalkki ja ilmatila
- 5 Vanha alalaatta
- 6 Vanha pintamateriaali ja -käsittely

**Kuva x2. Alalaattapalkisto, jossa yläosa (lattiarakenne) on toteutettu betonirakenteisena**

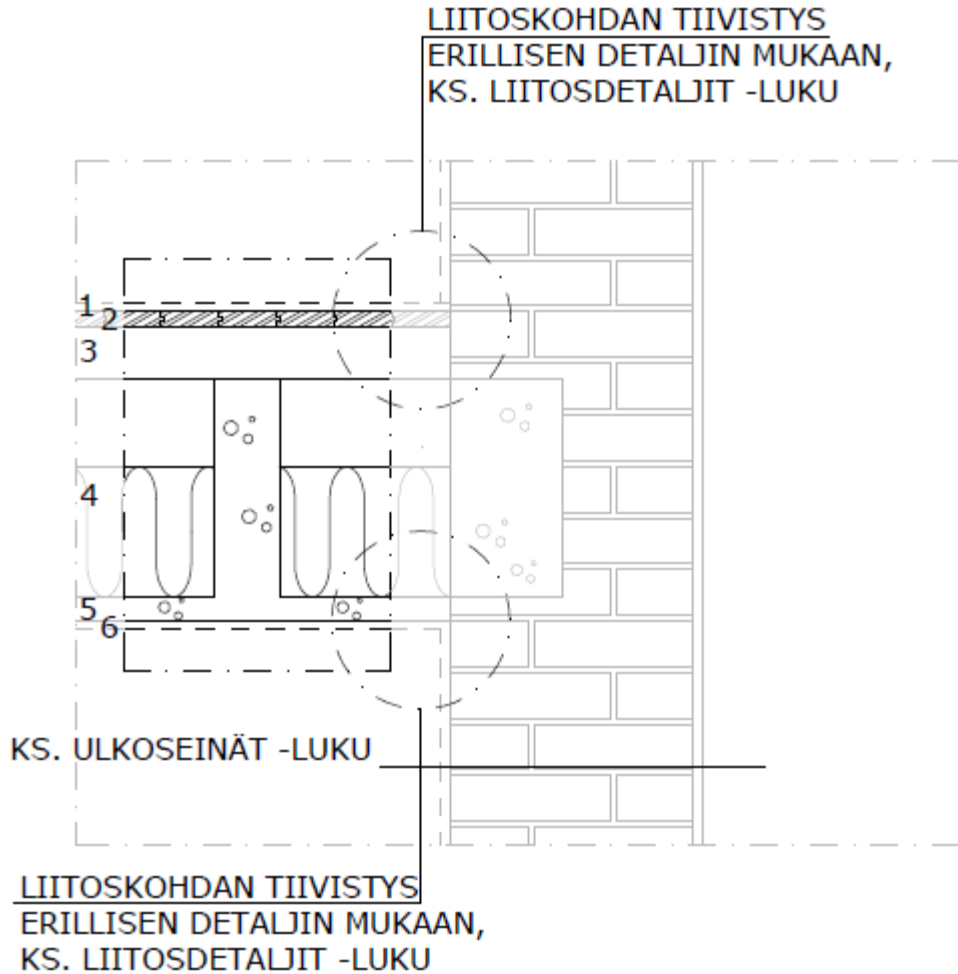
- 1 Uusi pintamateriaali ja rakenteiden liittyminen ja läpivientien tiivistykset
- 2 Uusi lattialeudoitus tai levyrakente
- 3 Uusi puukoolaus
- 4 Uusi eristekerros, vanha betonipalkki
- 5 Vanha betonirakenteinen alalaatta
- 6 Uusi verhous- ja/tai pintakäsittely tarvittaessa (pölynsidontakäsittely)

**Kuva x. Yläkautta korjattu alalaattapalkkisto. Lattiarakenteena on puukoolattu levy- tai laotalattia.**

Uusi kansirakenne voidaan tehdä puurakenteisena. Puurakenteen haasteena on rakenteen ilmanpitävyyden varmistaminen. Käytettäessä lautarakenteista lattiaa, on välipohjaan asennettava erillinen ilmansulkukerros ilmanpitävyyden varmistamiseksi.

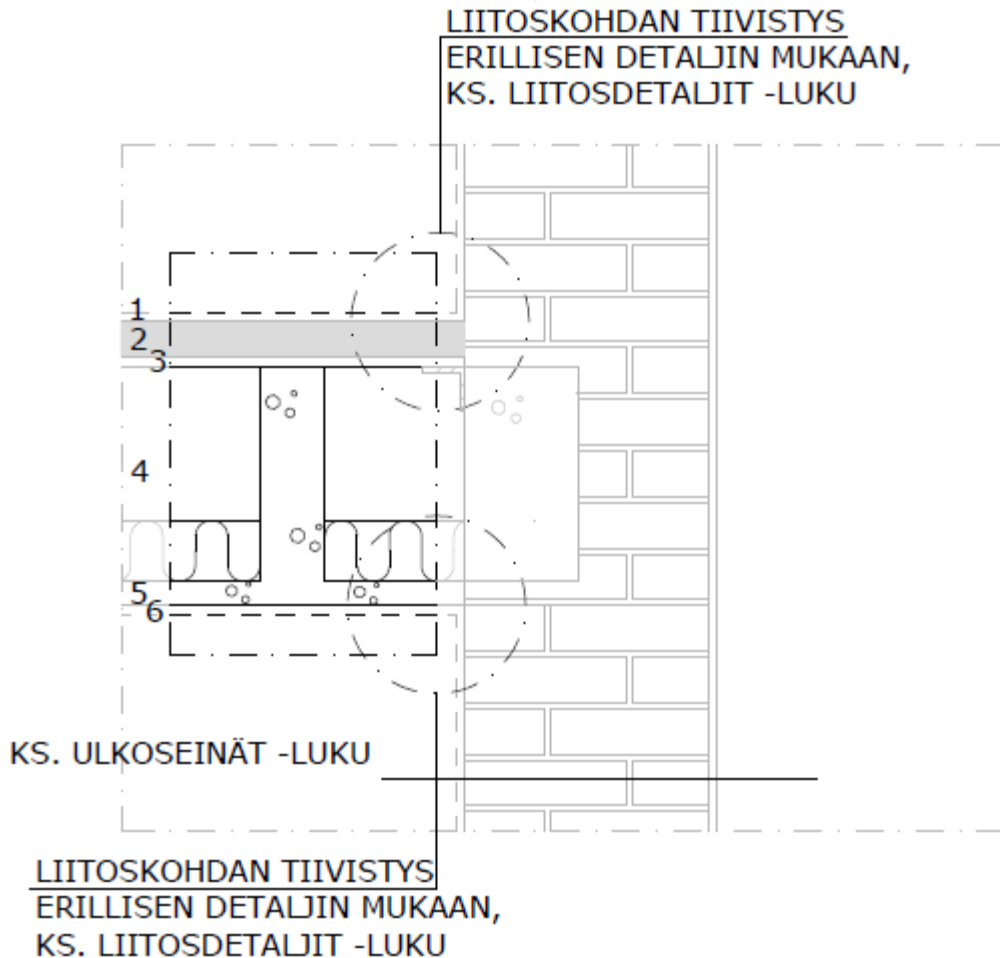
- 1 Uusi pintamateriaali ja rakenteiden liittymien ja läpivientien tiivistykset
- 2 Uusi betonivalu
- 3 Uusi liittolevy
- 4 Uusi eristekerros, vanha betonipalkki ja mahdollisesti alipaineistettu kotelo
- 5 Vanha betonialaatta (pölynsidontakäsittely)
- 6 Uusi verhous- ja/tai pintakäsittely (pölynsidontakäsittely)

**Kuva x. Yläkautta korjattu alalaattapalkisto. Yläpinta on tehty liittolevyn päälle.**

Uusi pintalaatta valetaan vanhan alalaattapalkkiston päälle asennetun teräslevyn päälle ns. liittolaattana, tai uusi valu voidaan tehdä myös kevytsoran päälle. Tässä korjausvaihtoehdossa on otettava huomioon uuden betonilaatan tuoma lisäkuorma verrattuna vanhaan rakenteeseen ja tarvittaessa alkuperäistä kantavaa laatastoa on vahvistettava. Lisäksi rakentamisaika- tauluissa on otettava huomioon betonirakenteen riittävä kuivumisaika ennen lattiapinnoitteen tai -päällysteen asentamista (liittolevyn päällä betonilaatta kuivuu vain ylöspäin).

Mikäli ontelotilojen täyttönä käytetään kevytsoraa, tulee rakenteeseen asentaa höyrünsulkukerros betonilaatan alapuolelle, sillä muutoin uudessa betonilaatassa oleva kosteus siirtyy osittain kevytsoraan ja kevytsoran kosteus pysyy mikrobikasvulle suotuisan korkeana pitkään, vaikka kevytsora olisi asennushetkellä kuivaa. Myös kevytsoran sisältämä kosteus on pyrittävä minimoimaan välipohjakorjauksissa eli kevytsora tulee asentaa kuivapuhalluksella tai toimittaa säkkitoimituksena työmaalle.

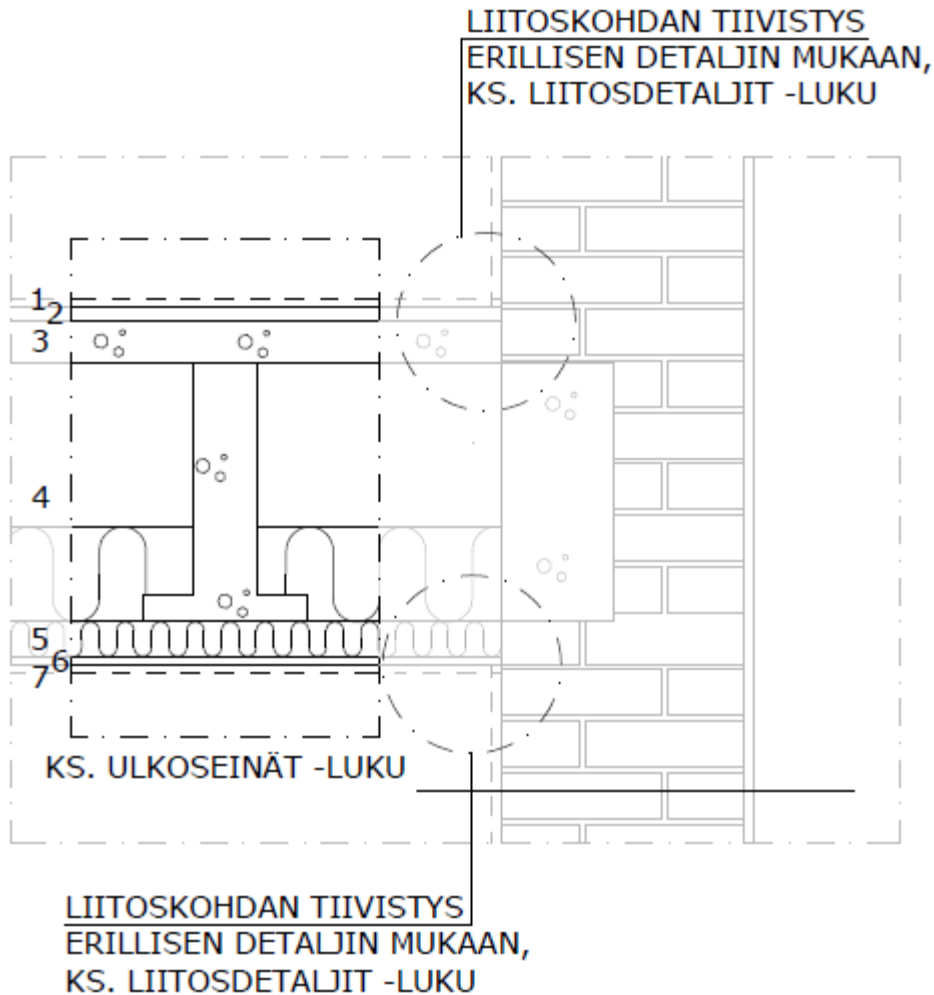
- 1 Uusi vesihöyryä läpäisevä pintamateriaali
- 2 Uusi tasausvalu tai tasoite (tarvittaessa)
- 3 Vanha betonilaatta
- 4 Uusi eristekerros (levyvillä), vanha betonipalkki ja tarvittaessa alipaineistettu kotelo
- 5 Uusi teräs- tai puuranka ja eristekerros (levyvillä)
- 6 Kattolevytys
- 7 Pintakäsittely

#### **Kuva x. Alakautta korjattu alalaattapalkkisto**

Purettaessa rakennetta alakautta on palkkien viereen jätettävä rakennesuunnittelijan määrittelemä kaista vanhaa laattaa jäljelle. Alapohjan palkit voidaan joutua tukemaan teräsjäykistein, kun laatta palkkien välistä puretaan pois. Purettu rakenne korjataan palkkien alapintaan asennetuin teräs- tai puurangoin ja näihin kiinnitettyjen levyrakenteiden avulla. Rakenteen ääneneristeeksi valitaan yleensä asennusteknisistä syistä levymäinen mineraalivilla. Rakenteen eristystarvetta määrittävät myös palotekniset määräykset sekä rakennusakustiset vaatimukset.

Betoninen ylälaatta on yleensä erotettu palkistosta muottilaudoituksella ja joissakin tapauksissa korkkikaistalla. Alakautta purettaessa muottilautaa tai korkkikaistaa ei saada purettua pois, vaan se jää rakenteeseen ja se on kapseloitava rakenteeseen. Lisäksi välipohjarakenteeseen voidaan rakentaa alipaineistus. Alipaineistus on rakennettava jokaiseen palkkiväliin erikseen.

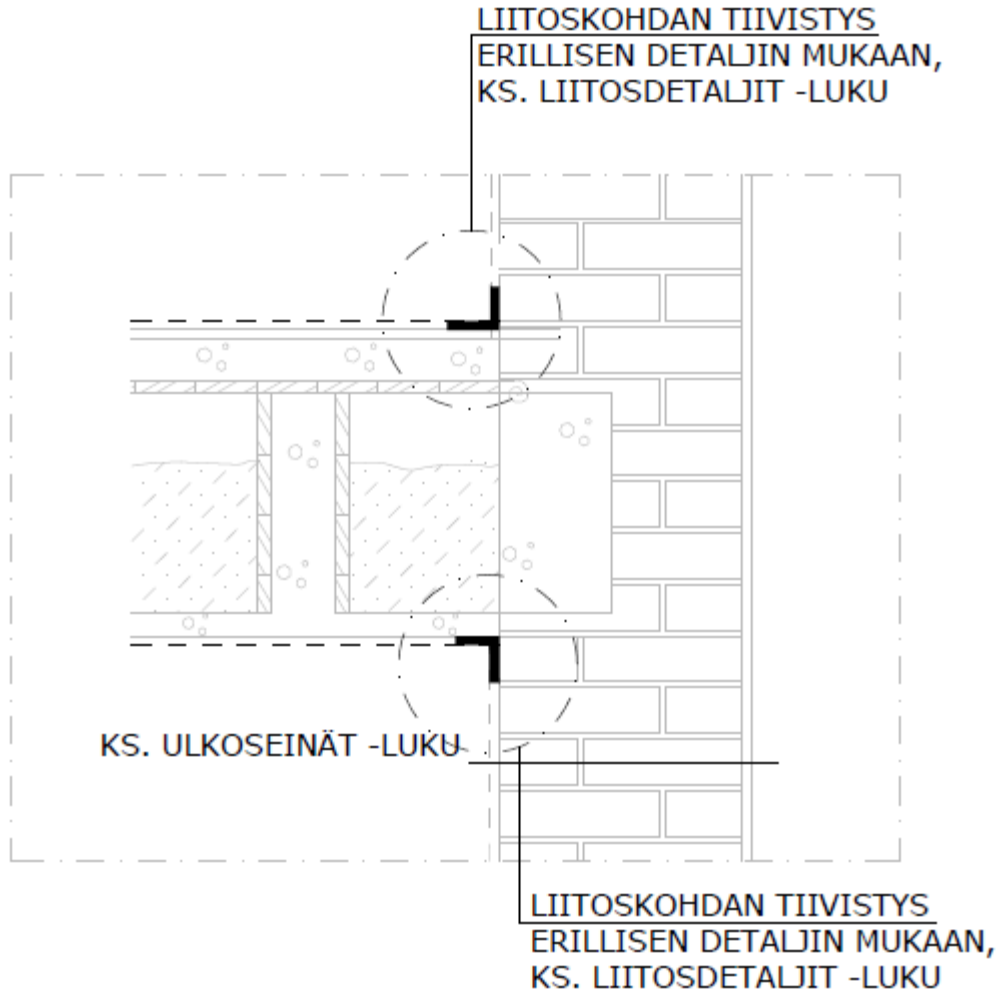
**Kuva x. Tiivistyskorjattu alalaattapalkisto.**

Ilmatiiviyden parantamista voidaan käyttää, kun kosteus- ja mikrobivaurion korjaukselta tavoitellaan lyhyehköä käyttöikää esimerkiksi peruskorjausta odottaessa tai kun vauriot täyttömateriaaleissa ovat lähinnä paikallisia. Korjaustapa soveltuu, kun rakenteisiin ei kohdistu jatkuvaa kosteusrasitusta. Korjaukselle voidaan saada hieman pidempi käyttöikä onteloiden koneellisella alipaineistuksella. Alipaineistus tulee rakentaa jokaiseen palkkiväliin erikseen.

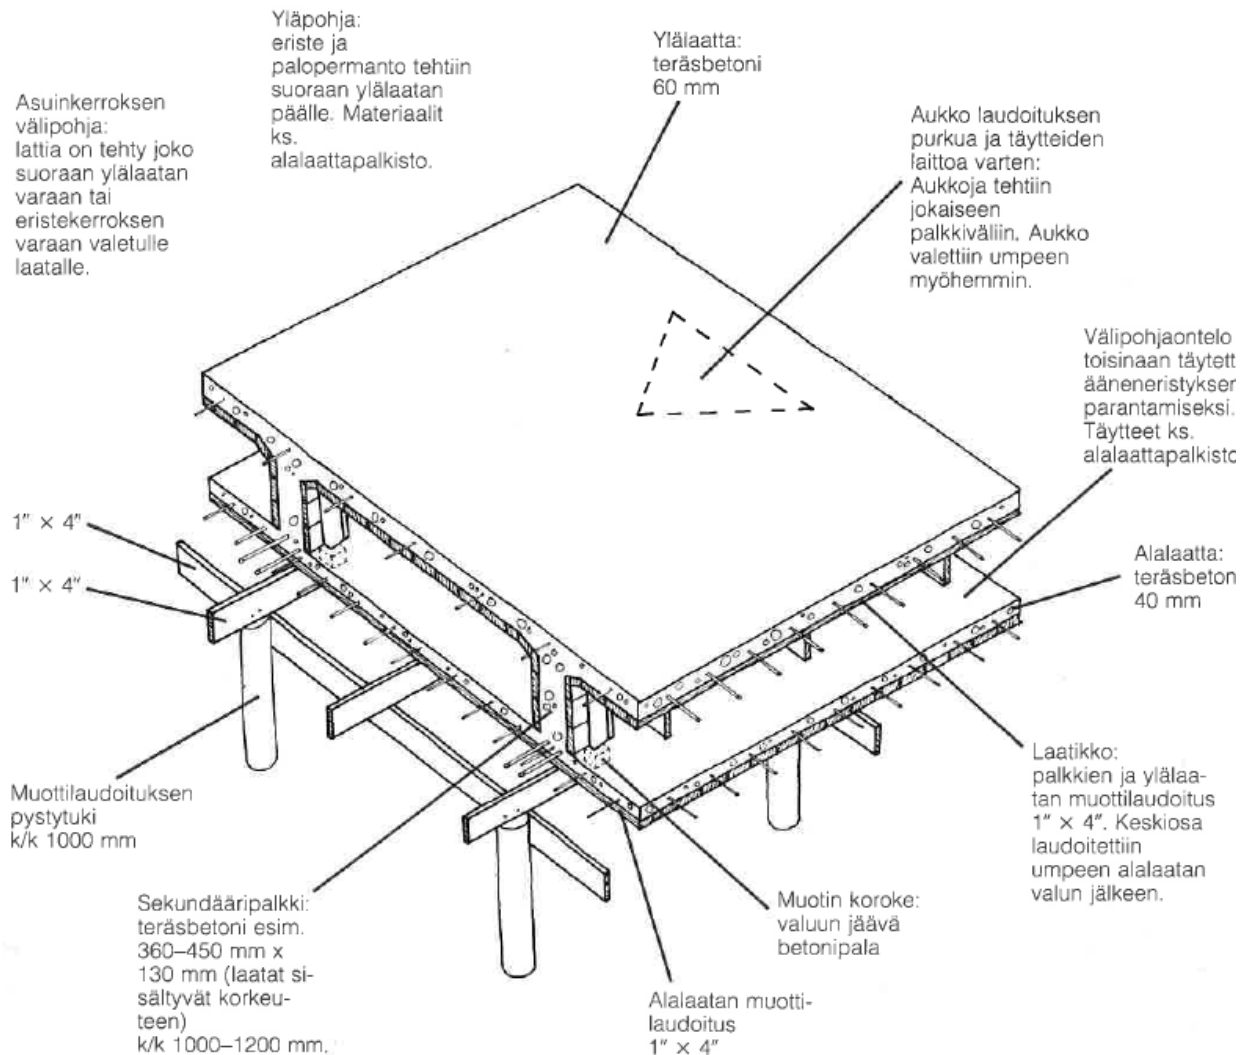
**Kuva x.** Kaksoislaattapalkiston rakenne (kuva: Kerrostalot 1940-1960)

Kaksoislaattapalkistossa alalaatta on tyypillisesti valettu ensin, minkä jälkeen palkisto ja kansi on valettu yhtenä rakenteena. Kaksoislaattapalkistossa palkin yläpinnan teräkset on sijoitettu ylälaattaan.

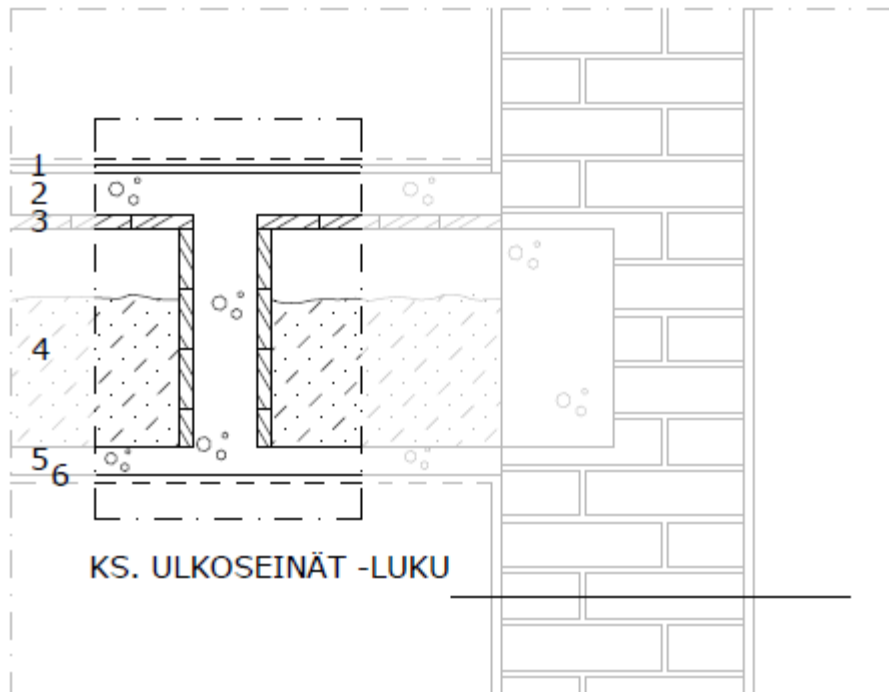
- 1 Vanha pintamateriaali (mahdollisesti useita kerroksia)
- 2 Vanha betoniyläläaatta
- 3 Vanha muottilauta
- 4 Vanha täyte- ja eristekerros sekä betonipalkki
- 5 Vanha betonialaatta
- 6 Vanha kattoverhous ja pintakäsittely

#### **Kuva x. Alkuperäinen kaksoislaattapalkisto**

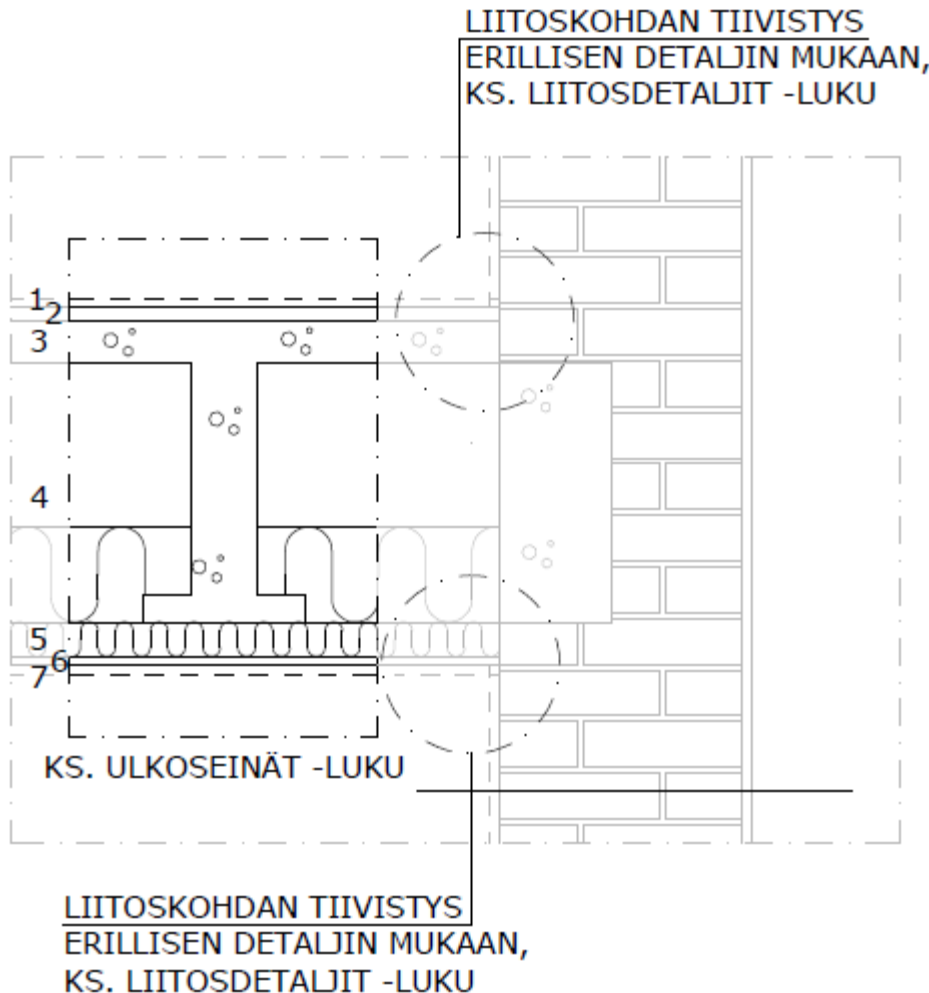
- 1 Uusi pintamateriaali
- 2 Uusi tasausvalu (tarvittaessa)
- 3 Vanha betonilaatta
- 4 Uusi eristekerros (levyvilla), vanha betonipalkki (pölynsidontakäsittely) ja tarvittaessa alipaineistettu kotelo
- 5 Uusi teräs- tai puuranka ja eristekerros (levyvilla)
- 6 Kattolevytys
- 7 Pintakäsittely

**Kuva x. Alakautta korjattu kaksoislaattapalkisto**

Kaksoislaattapalkistoissa teknisesti helpompi tapa on purkaa vanhat täyttömateriaalit pois alakautta. Kaksoislaattapalkistossa on otettava huomioon, että myös alalaatta toimii rakenteessa jäykistävänä osana, jolloin sitä ei voida purkaa kokonaan.

Aukkojen teon jälkeen palkkivälit tyhjenetään. Tämän jälkeen jäljelle jäävien betonirakenteiden pinnat puhdistetaan. Uusi alalaatta tehdään yleensä levyrakenteena. Rakennusakustisia ominaisuuksia voidaan parantaa ääntä eristävien rakennekerrosten asentamisella. Mikäli välipohjan yläpinnan pintamateriaalit uusitaan, voidaan uuden pintamateriaalin alapuolelle
