## Liite 2 Maanvastaisten alapohjien korjausmenetelmät

**MAANVASTAINEN BETONILAATTA, JONKA ALLA EI OLE LÄMMÖNERISTYSTÄ JA RAKENTEESSA ON MAHDOLLISETI BITUMISIVELY KAHDEN BETONILAATAN VÄLISSÄ**

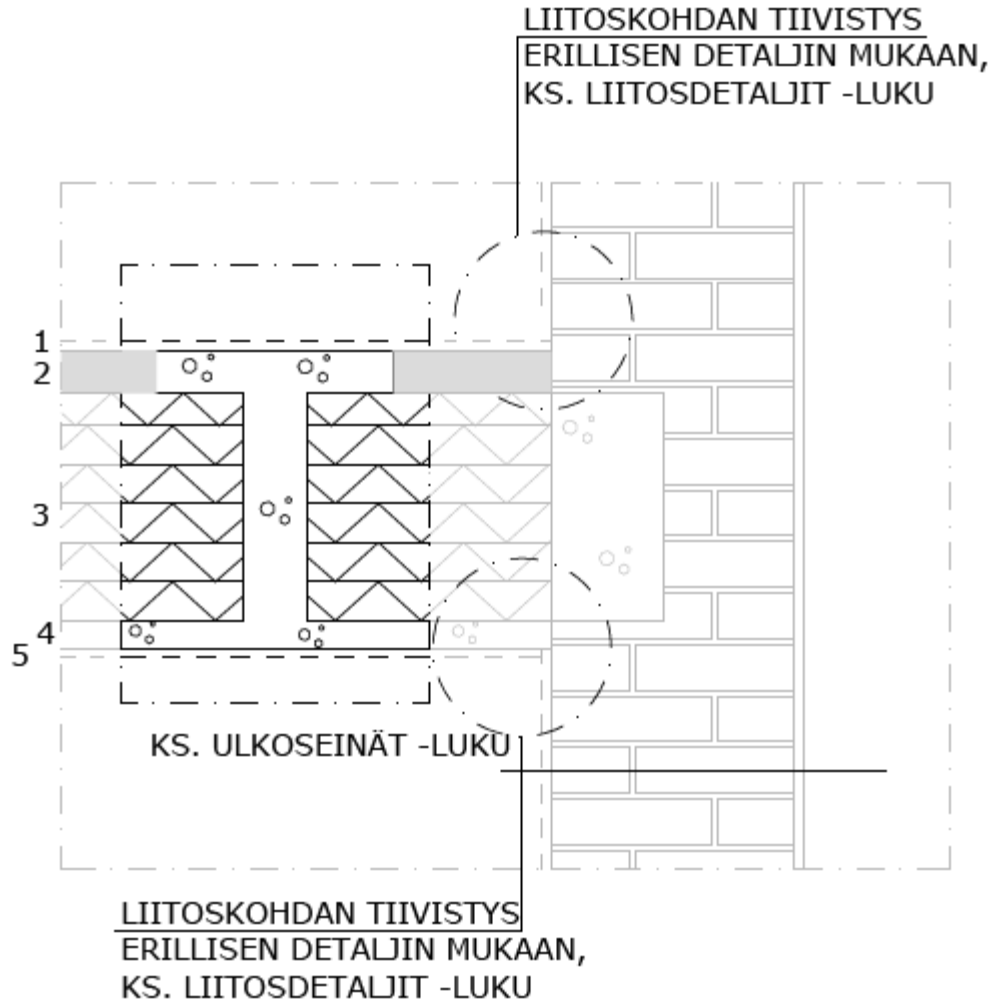
- 1 Uusi vesihöyryä läpäisevä pintamateriaali ja rakenteiden liittymien ja läpivientien tiivistykset
- 2 Uusi betonivalu / vanha laatta
- 3 Valumuottina toimiva muovipohjainen lämmöneriste ja vanha betonipalkki
- 4 Vanha betonialaatta
- 5 Uusi verhous- ja/tai pintakäsittely

**Kuva x. Yläkautta korjattu kaksoislaattapalkkisto. Ylälaatta on valettu EPS-levyjen päälle.**

Kun rakenne puretaan yläkautta, on vanhojen rakenteiden kantavuus tarkistettava, sillä uusi päälle tehtävä rakenne on usein vanhaa rakennetta raskaampi. Lisäksi on tarkasteltava rakenteen työnaikaisen tuennan tarve, sillä ylälaatan valu aiheuttaa lisäkuormaa välipohjalle. Uuden rakenteen valintaan vaikuttavat rakenteen palo- ja rakennusakustiset vaatimukset.

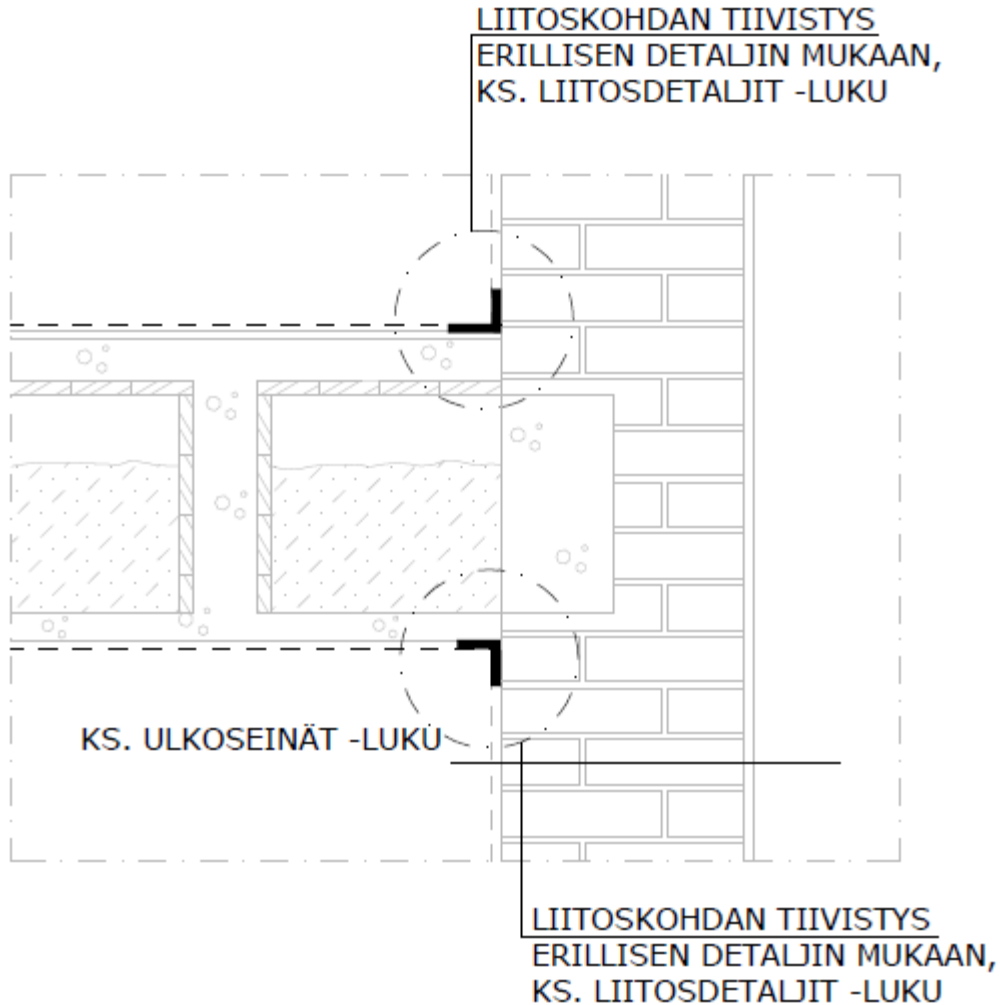
### Kuva x. Tiivistyskorjattu kaksoislaattapalkisto.

Lattiarakenteen ilmatiiviuden parantamista voidaan käyttää korjausratkaisuna silloin, kun korjaukselta tavoitellaan lyhyehköä käyttöikää esimerkiksi peruskorjausta odottaessa tai kun vauriot täyttömateriaaleissa ovat lähinnä paikallisia. Jotta korjaustapaa voidaan käyttää, rakenteen kosteusrasitus esimerkiksi ulkoseinän kautta tulee estää. Korjaukselle voidaan saada hieman pidempi käyttöikä onteloiden koneellisella alipaineistuksella. Alipaineistus tulee rakentaa jokaiseen palkkiväliin erikseen.

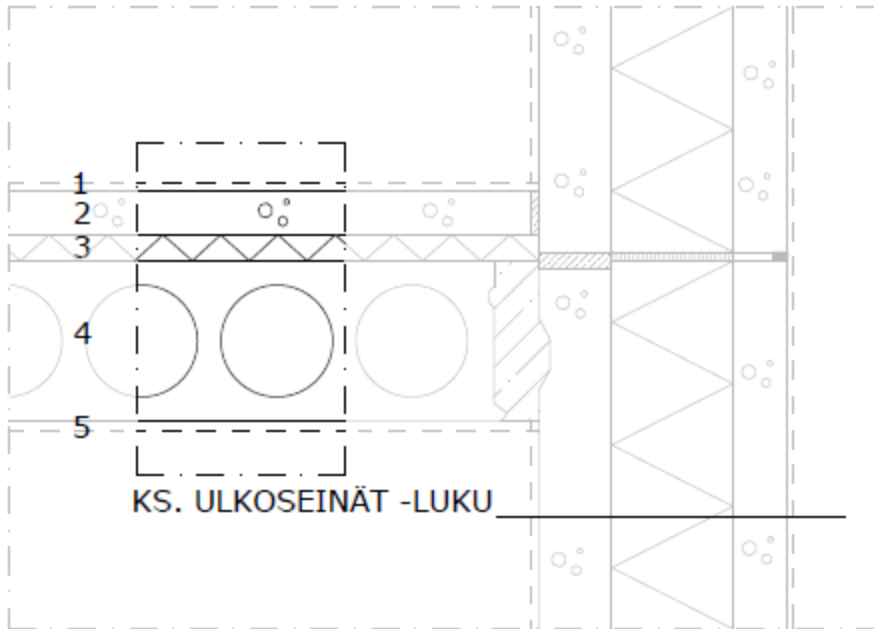
**Kuva x. Alkuperäinen betonivälipohja, jonka päällä eristekerros ja pintabetoni-laatta**

- 1 Vanha pintamateriaali
- 2 Vanha teräsbetoni-laatta
- 3 Vanha eristekerros
- 4 Vanha ontelolaatta
- 5 Vanha pintamateriaali

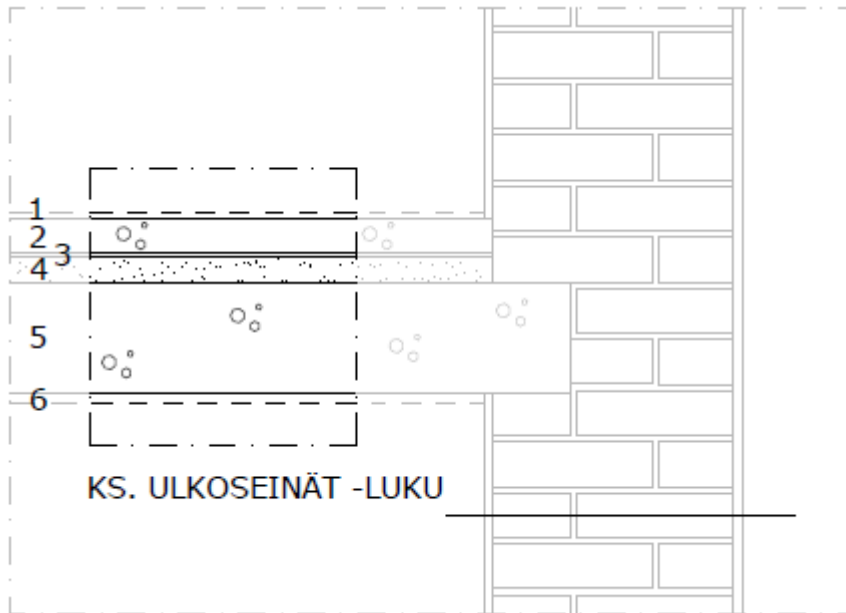
**Kuva x. Alkuperäinen paikalla valettu massiivilaatta, jonka päällä täyterkerros ja pintabetonilaatta**

- 1 Vanha pintamateriaali
- 2 Vanha teräsbetonilaatta
- 3 Vanha valueriste
- 4 Vanha täyterkerros
- 5 Vanha paikalla valettu massiivilaatta
- 6 Vanha pintamateriaali

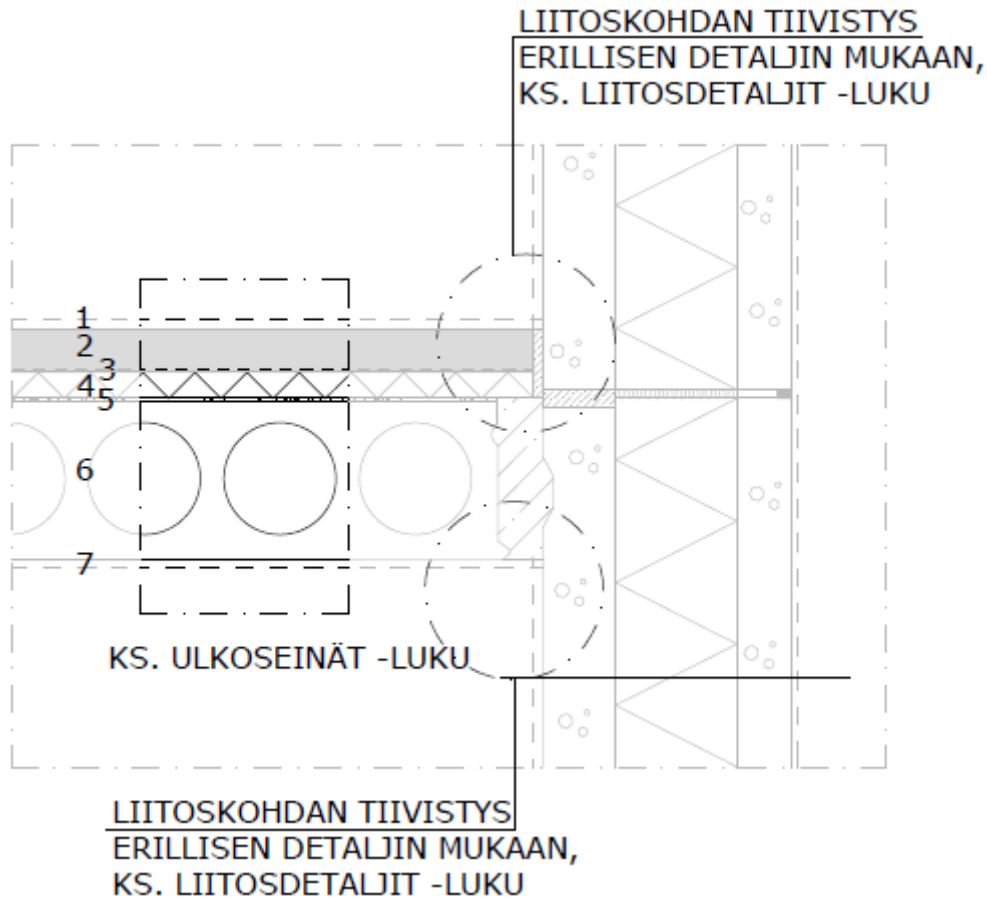
- 1 Uusi vesihöyryä läpäisevä pintamateriaali ja tiivistykset (tarvittaessa)
  - 2 Uusi teräsbetonilaatta
  - 3 Uusi valusuoja (esim. kuitukangas)
  - 4 Uusi eristekerros, elastisoitu EPS
  - 5 Uusi tasoite
  - 6 Vanha ontelolaatta
  - 7 Uusi alakattoverhous/pintakäsittely (tarvittaessa)
- Kuva x. Betonivälipohja, jossa on uusittu askelääneneriste sekä pintabetonilaatta**

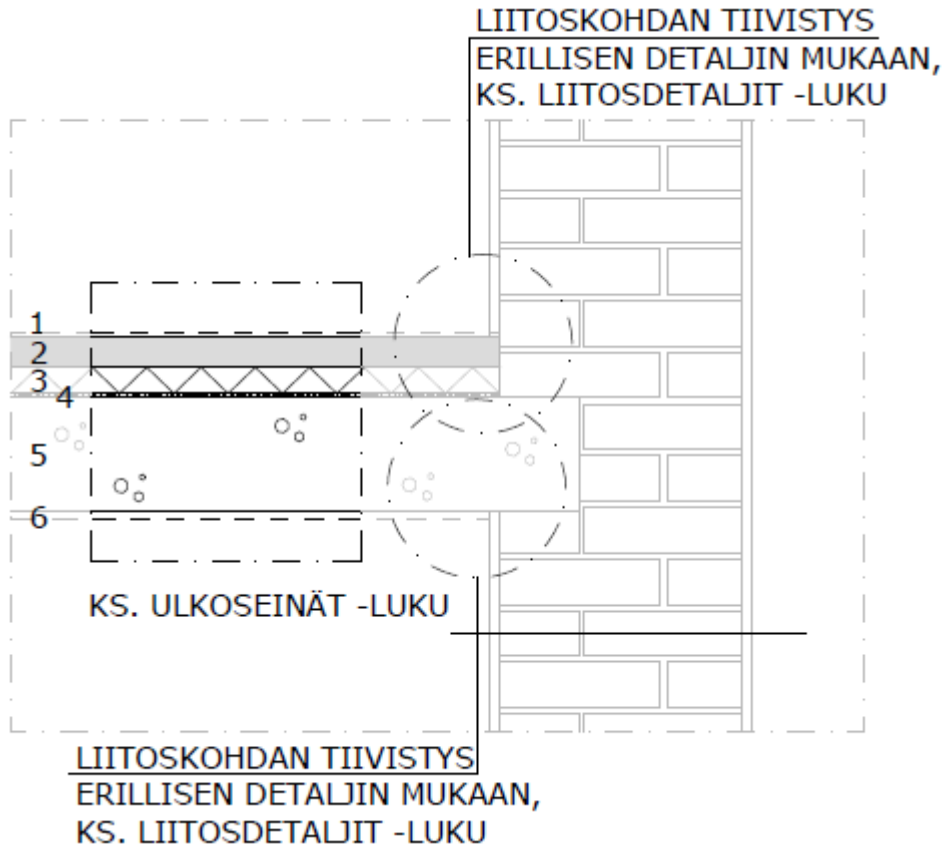
**Kuva x. Betonivälipohja, jossa on uusittu askelääneneriste sekä pintabetonilaatta**

- 1 Uusi vesihöyryä läpäisevä pintamateriaali ja tiivistykset (tarvittaessa)
- 2 Uusi teräsbetonilaatta
- 3 Uusi valusuoja (esim. kuitukangas)
- 4 Uusi eristekerros, elastisoitu EPS
- 5 Uusi tasoite
- 6 Vanha massiivilaatta
- 7 Uusi alakattoverhous/pintakäsittely (tarvittaessa)

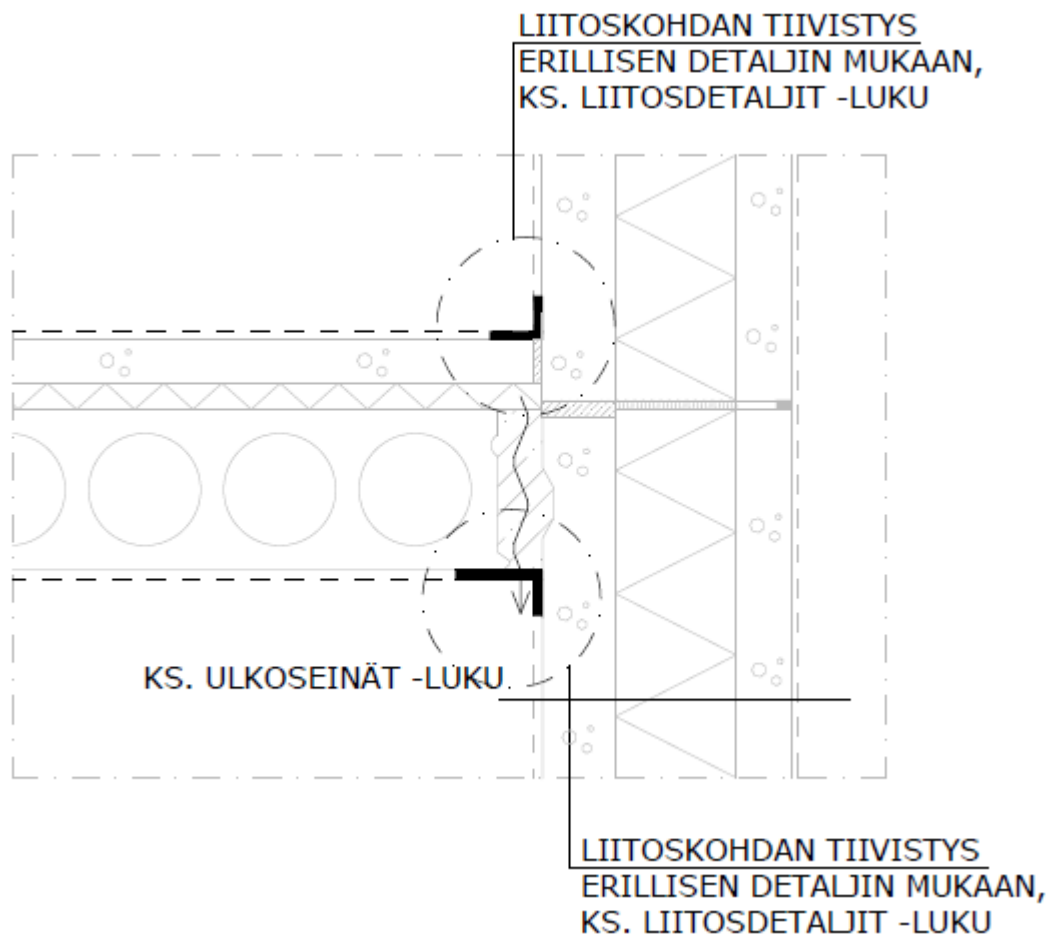
**Kuva x. Tiivistyskorjattu välipohjalaatta, jossa on erillinen askelääneneristekerros. Pintamateriaalin suositellaan olevan vesihöyryä läpäisevä.**

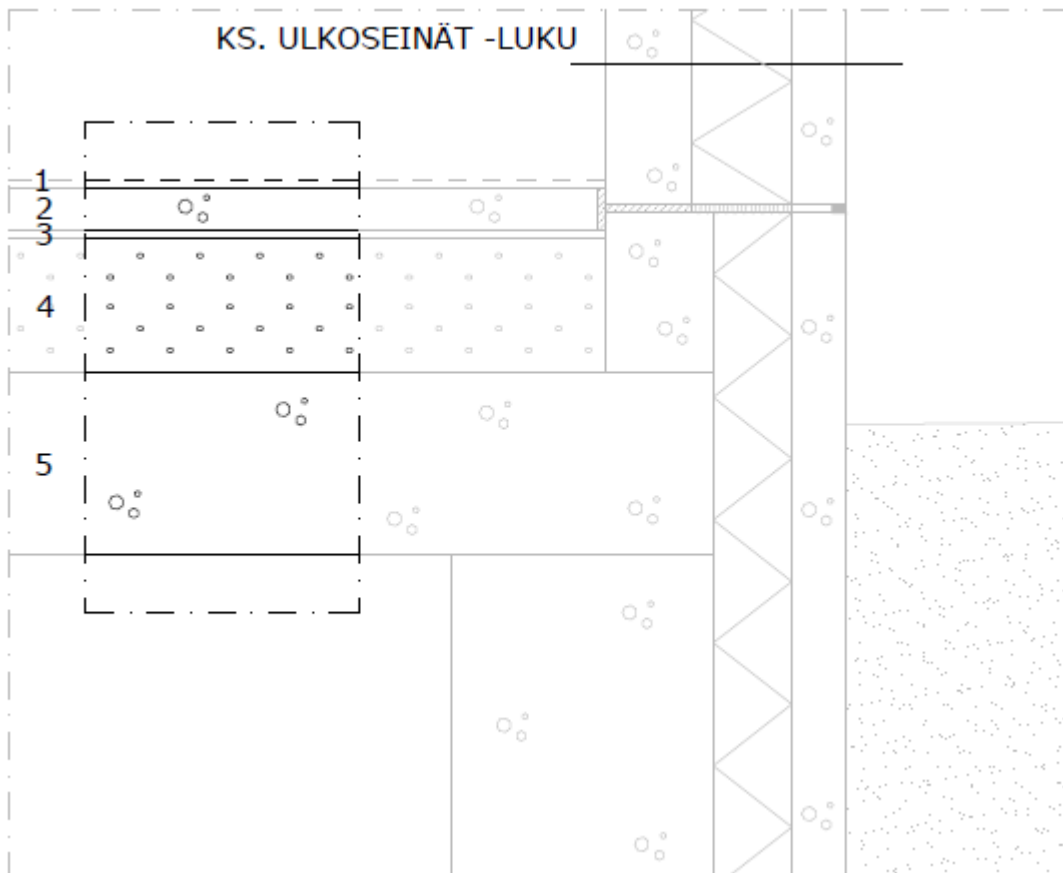
### Kuva x. Väestönsuojan yläpuolinen välipohjarakenne

- 1 Vanha pintamateriaali
- 2 Vanha teräsbetoni-laatta
- 3 Vanha rakennuslevy
- 4 Vanha täytekerros (yleensä kevytsoraa tai hiekkaa)
- 5 Vanha kantava teräsbetoni-laatta (väestönsuojan kattolaatta)

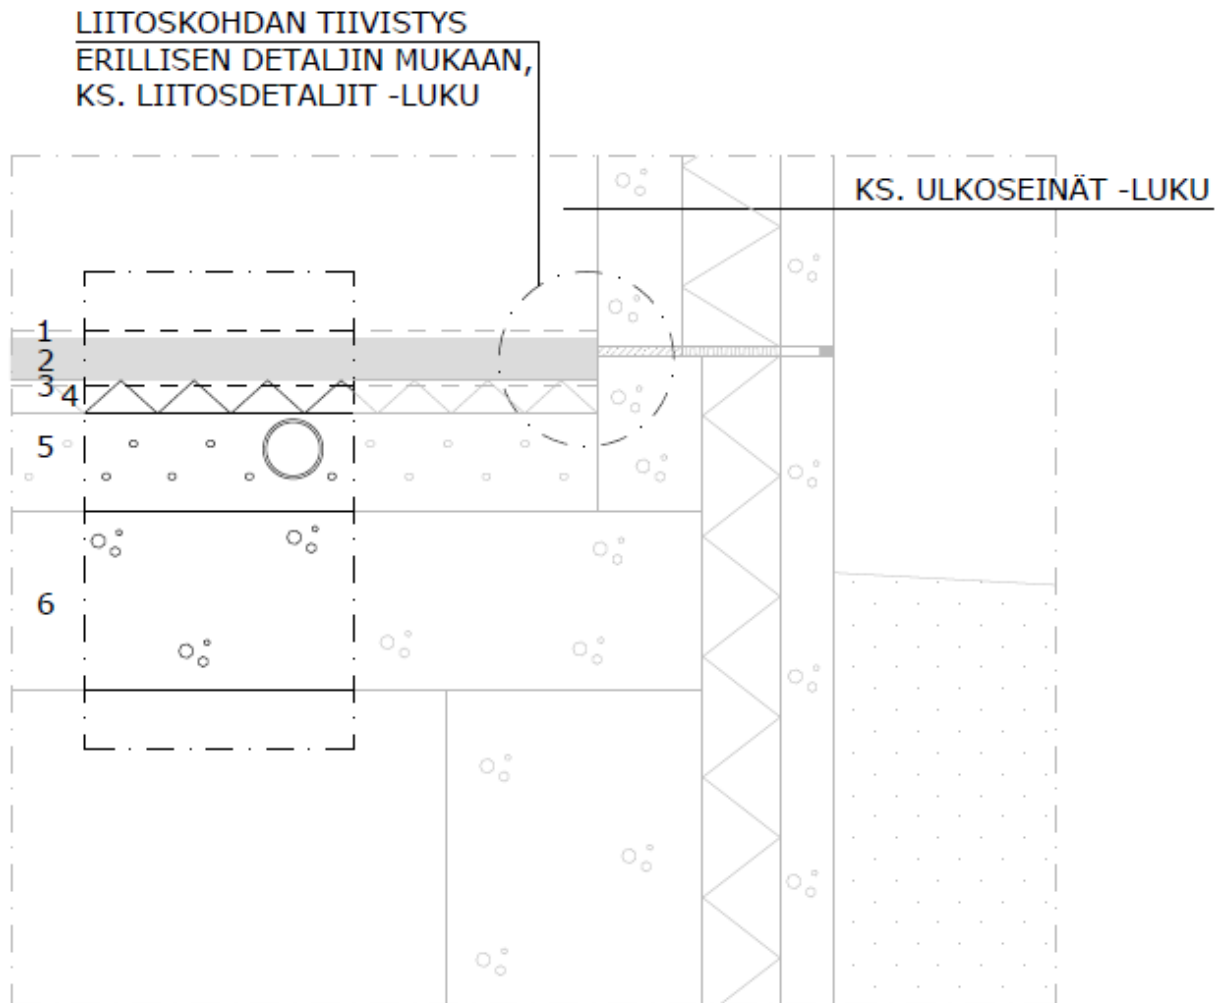
**Kuva x. Väestönsuojan kattorakenne, jossa täyttökerros ja pintalaatta on uusittu**

- 1 Uusi vesihöyryä läpäisevä pintamateriaali sekä tiivistykset
- 2 Uusi teräsbetonilaatta
- 3 Kuitukangas
- 4 EPS-eriste (valumuottina)
- 5 Uusi täyttökerros ja kuivatusjärjestelmä
- 6 Vanha kantava teräsbetonilaatta

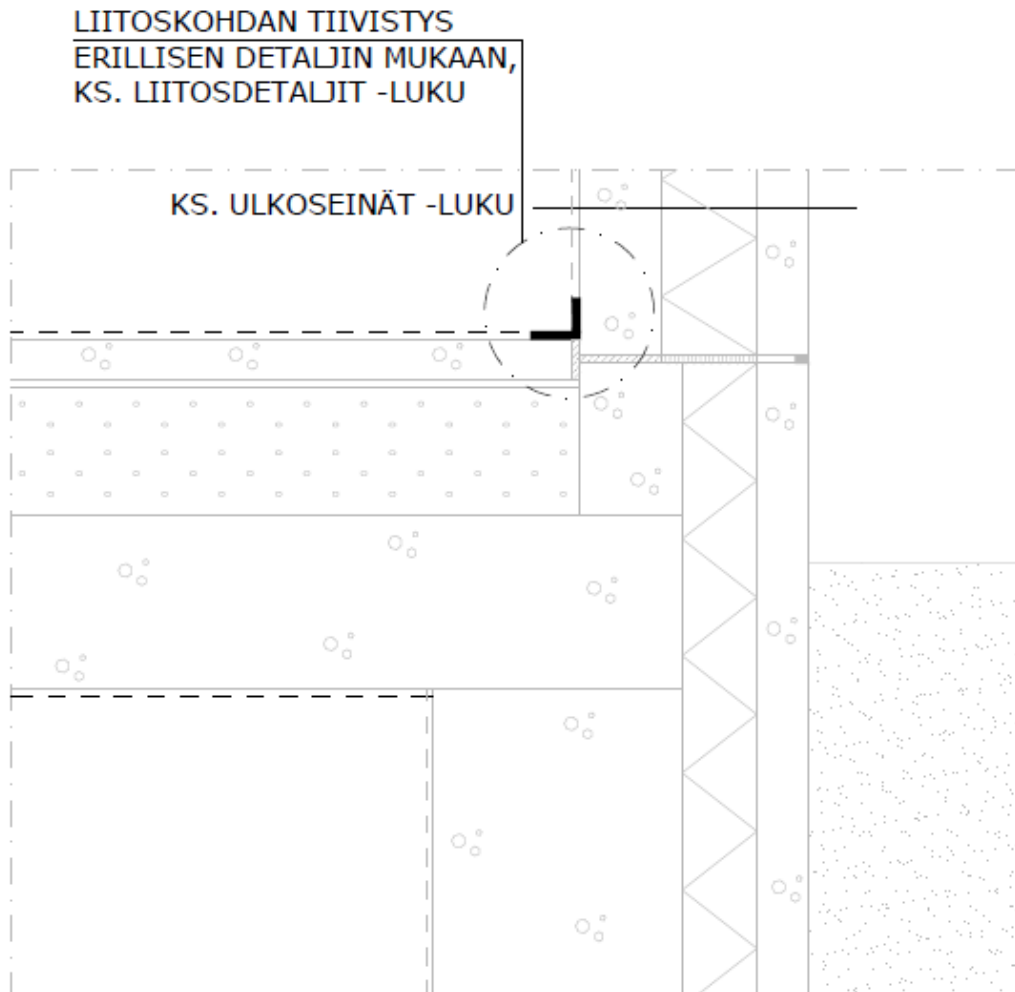
#### Kuva x. Tiivistyskorjattu väestönsuojan yläpuolinen välipohja

Korjauksessa pintamateriaalit tulee valita siten, että ne ovat vesihöyryä läpäiseviä ja kosteusrasitusta kestäviä, jolloin täyttökerroksessa oleva kosteus pääsee diffuusion vaikutuksesta kuivumaan. Haitallisia ilmavirtauksia huonetilaan on mahdollista hallita myös alipaineistamalla täyttökerros.

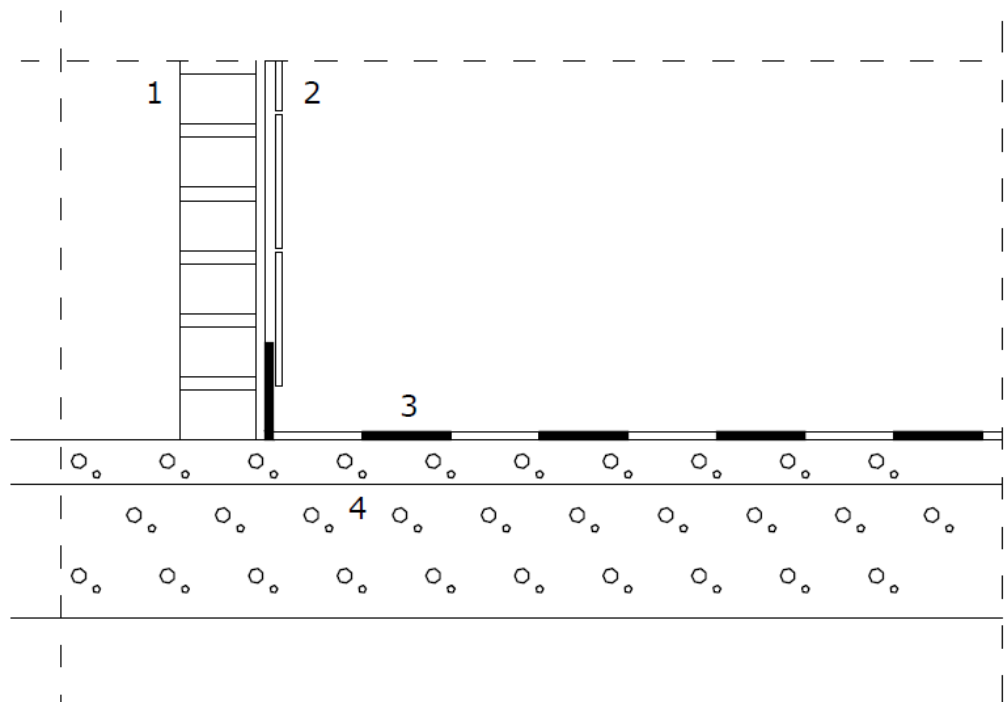
Kuva X. Esimerkki kivirakenteisesta märkätilasta.

Kuvassa X on esitetty esimerkki betonisen välipohjan päällä olevasta tiiliseinäisestä märkätilarakenteesta. Lattian pintamateriaalina esimerkissä on muovimatto ja seinissä keraaminen laatta.

- 1 Vanha tiilirakenteinen väliseinä ja tasoite
- 2 Vanha keraaminen laatta ja kiinnityslaasti
- 3 Vanha muovimatto ja kallistusvalu
- 4 Vanha betonirakenteinen välipohja

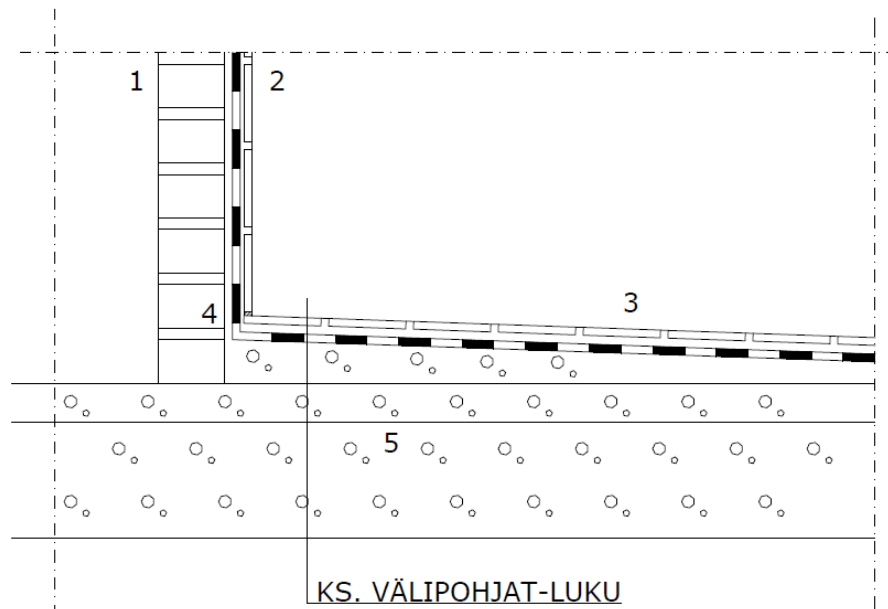
Kuva X Uusitun märkätilan lattia- ja seinärakenne.

Rakenteiden kuivattamisen jälkeen, tehdään tarvittavat tasoitustyöt ja kallistusvalujen korjaukset tarvittavassa laajuudessa. Tasoitusten ja valujen kuivumisen jälkeen asennetaan yhtenäinen vedeneriste, jota vahvistetaan esimerkiksi lattian ja seinän liitoksessa vedeneristysjärjestelmään kuuluvalla kulmavahvikkeella. Soveltuva vedeneriste määritetään tapauskohtaisesti materiaalien ja vallitsevien olosuhteiden mukaan. Tämä tulee ottaa huomioon erityisesti niissä kellaritiloissa, joissa rakenteen läpi on kosteusvirtaa sisätiloja kohden. Tällöin tulee välttää tiiviin pinnan muodostavia vedeneristeitä, kuten muovimattoja. Vedeneristeen kuivumisen jälkeen asennetaan uudet pintamateriaalit.

- 1 Vanha tiilirakenteinen väliseinä
- 2 Uusittu märkätilan seinätasoite, vedeneriste ja pintamateriaali
- 3 Korjattu kallistus, uusi märkätilan lattiatasoite, vedeneriste ja pintamateriaali
- 4 Vedeneriste vahvistettu lattian ja seinän liitoksessa lasikuituvahvikkeella
- 5 Vanha betonirakenteinen välipohja

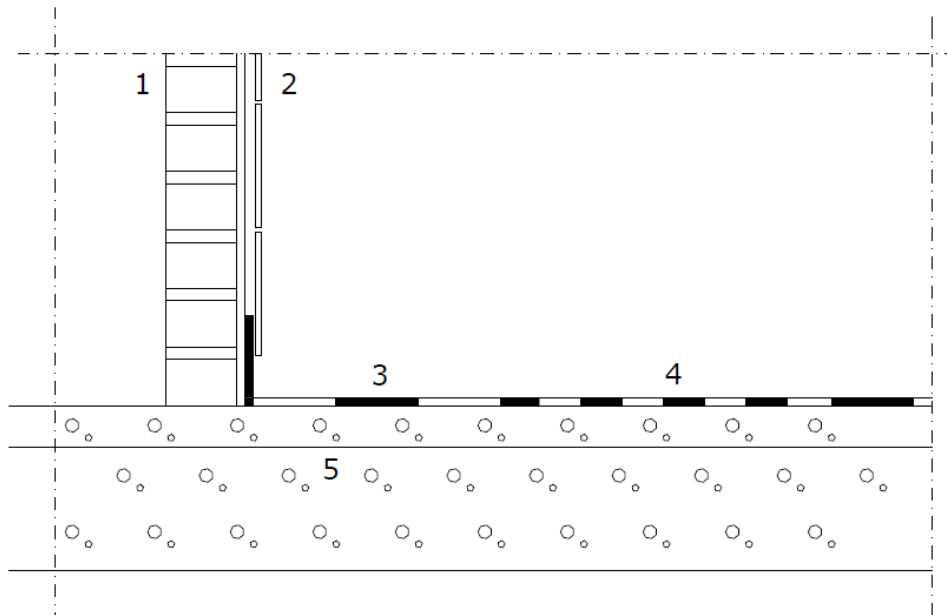
- 1 Vanha tiilirakenteinen väliseinä ja tasoite
- 2 Vanha keraaminen laatta ja kiinnityslaasti
- 3 Vanha muovimatto ja kallistusvalu
- 4 Muovimaton paikkakorjaus
- 5 Vanha betonirakenteinen välipohja

Kuva X. Muovimaton paikkakorjaus tehty muovimaton saumavaurion kohdalle.

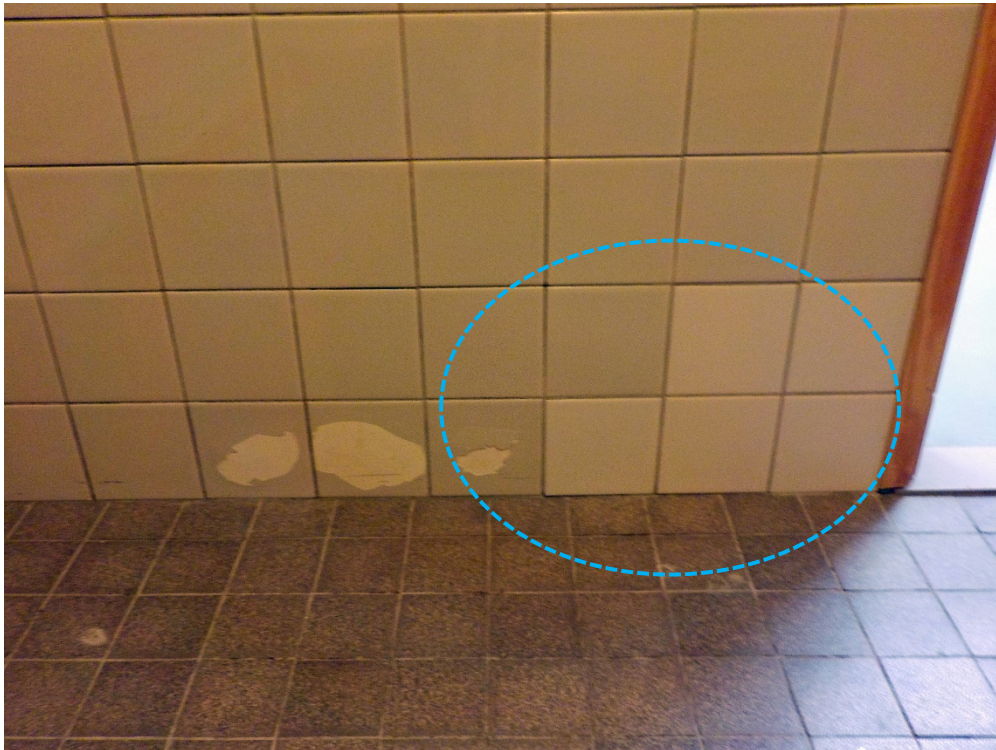
Kuva X. Esimerkki vanhasta vedeneristeen paikkakorjauksesta, jonka yhdessä myös laattoja on uusittu. Korjauksella käyttöikää on jatkettu muutamia vuosia, mutta kuvassa pesuhuoneen kokovaltainen uusiminen on kuitenkin tulossa ajankohtaista. Kuva: P. Annila, Rakennusinsinööri-toimisto Petri Annila

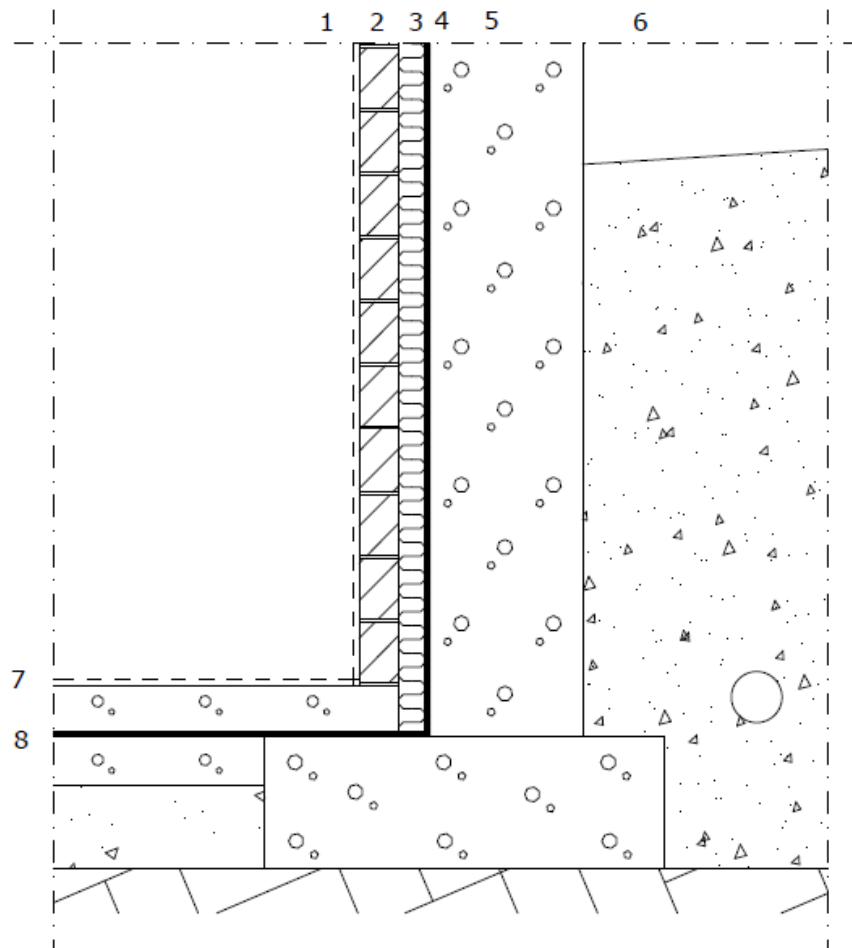
Kuva X. Esimerkki kivirakenteisesta märkätilasta kellarissa.

Kuvassa X on esitetty esimerkki kellarissa sijaitsevasta pesuhuoneesta. Pesuhuoneen iästä riippuen pintamateriaalit voivat olla muovimattoja ja tapetteja tai keraamisia laatoituksia. Lämmöneristeenä maanvastaisessa seinässä voi olla mineraalivillaa, sementtilastulevyjä, minkä lisäksi verhomuurauksen ja lämmöneristeen välissä voi olla ilmaväli.

- 1 Vanhat seinän pintakäsittelyt
- 2 Verhomuuraus
- 3 Vanha lämmöneriste ja mahdollinen ilmaväli
- 4 Vanha bitumisively
- 5 Vanha betoniseinä
- 6 Vanha täyttömateriaali
- 7 Vanhat lattian pintakäsittelyt
- 8 Vanha teräsbetoni-laatta

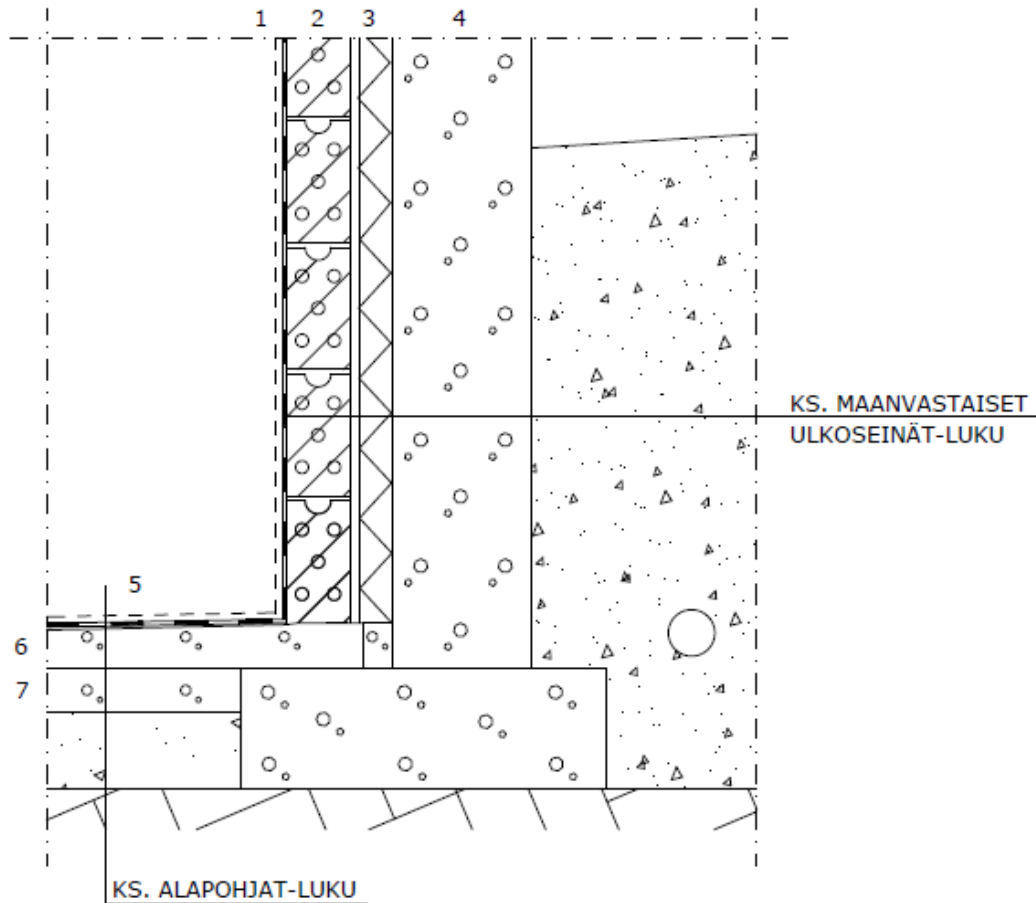
Kuva X. Korjattu kellarissa sijaitseva märkätila.

- 1 Uusi pintamateriaali, vedeneriste ja märkätilatasoite
- 2 Uusi kevytsoraharkkobetonimuuraus tai muu märkätilan kosteutta kestävä seinärakenne
- 3 Uusi ilmaväli ja lämmöneriste
- 4 Vanha betoniseinä
- 5 Uusi pintamateriaali, vedeneriste ja märkätilatasoite
- 6 Uusi kallistusvalu
- 7 Vanha betonilattian säilytetyt osat

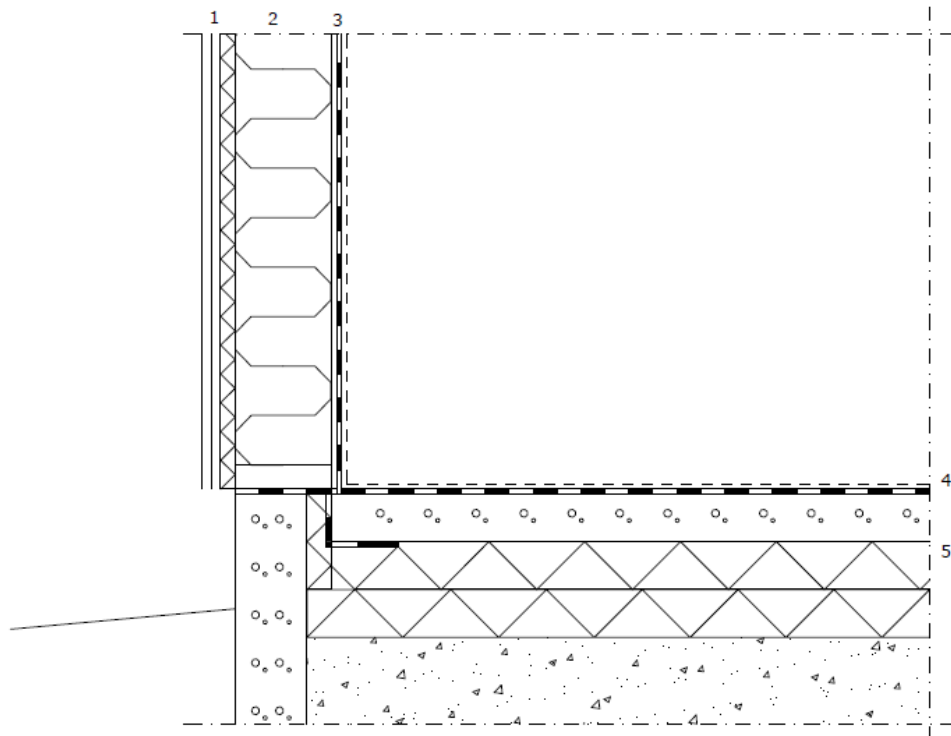
Kuva X. Märkätila puurunkoisessa rakennuksessa.

Kuvassa X on esitetty puurakenteisen rakennuksen märkätilan esimerkki, jossa ulkoseinän sisäverhouslevyt, vedeneriste ja pintamateriaalit on asennettu suoraan runkorakenteen sisäpintaan.

- 1 Vanha puuverhous, tuuletusväli ja tuulensuojalevy
- 2 Vanha puurankarunko ja lämmöneriste
- 3 Vanha höyrynsulkupaperi, rakennuslevy, vedeneriste ja pintamateriaalit
- 4 Vanhat pintamateriaalit ja vedeneriste
- 5 Vanha alapohjarakenne

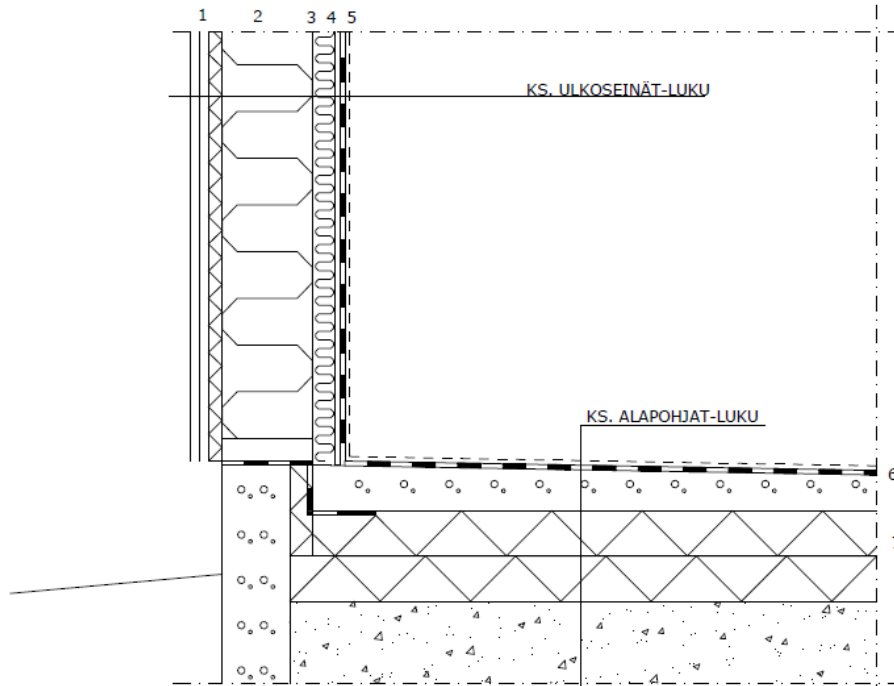
Kuva X. Puurunkoisen rakennuksen korjattu märkätila.

- 1 Vanha puuverhous, tuuletusväli ja tuulensuojalevy
- 2 Vanha puurankarunko ja lämmöneriste
- 3 Vanha höyrnsulkupaperi
- 4 Uusi lämmöneriste ja kosteaan tilaan soveltuva rakennuslevy
- 5 Uusi vedeneriste, joka täyttää myös höyrnsulun vaatimukset
- 6 Uudet pintamateriaalit ja vedeneriste sekä korjatut kallistusvalut
- 7 Vanha alapohjarakenne

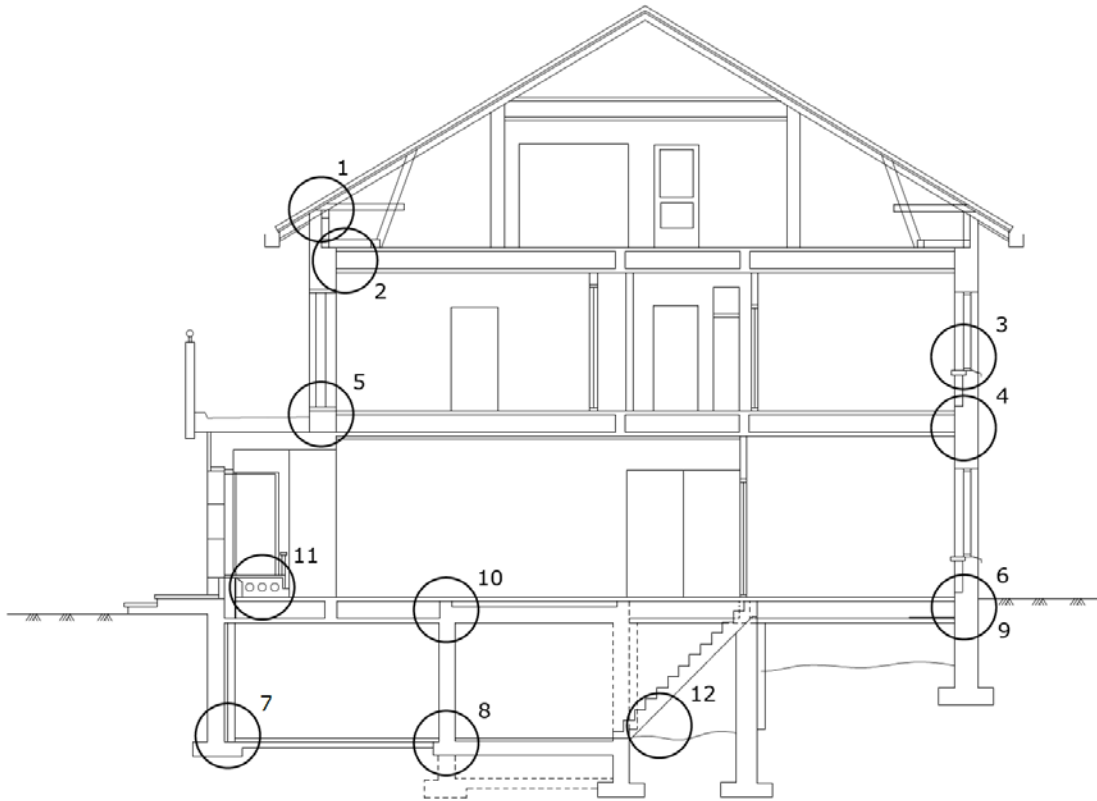
Kuva x. Tässä luvussa käsiteltävät liitosdetailjien yleisperiaatteet

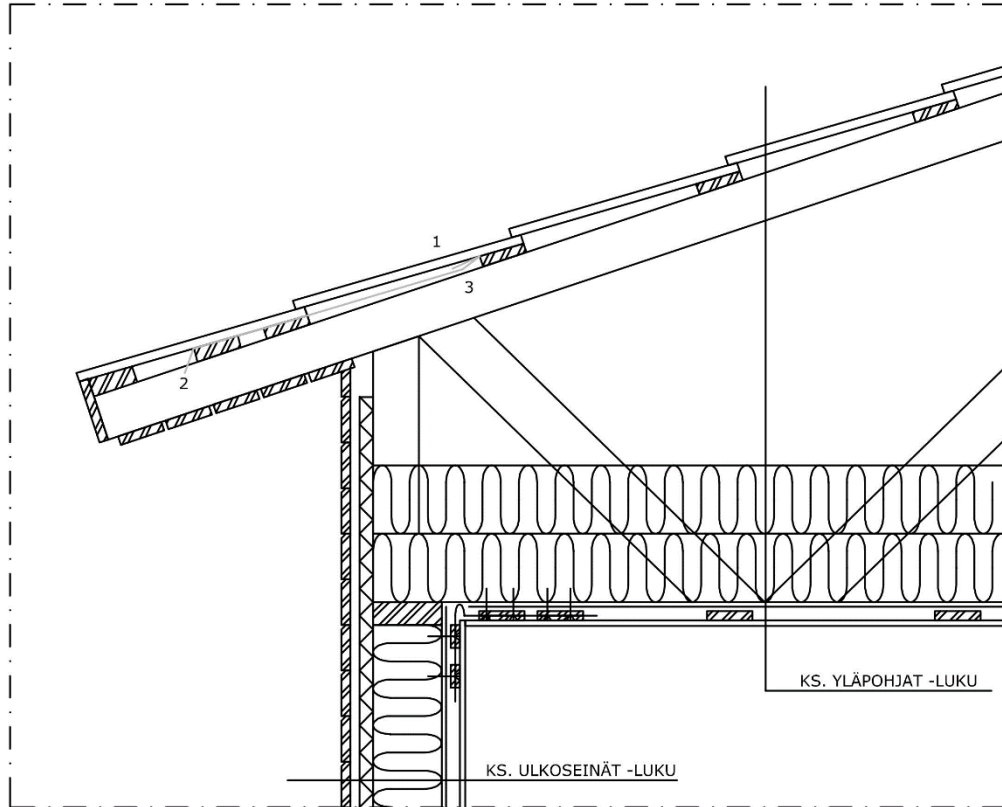
**Aluskatteellinen katto-ulkoseinä**

1. Vanha ennen ulkoseinälinjaa päättyvä aluskate
2. Lisätty aluskatekaista ulotetaan vähintään 250 mm etäisyydelle ulkoseinän ulkopinnasta
3. Lisätty aluskatekaista asennetaan vanhan aluskatteen alle ja limitetään vähintään 300 mm matkalta

- Lisättävä aluskatekaista asennetaan ruodelaudoituksen alapintaan. HUOM! asennustapa voi johtaa ruodelaudoitusten vaurioitumiseen, joten korjaustapaa suositellaan väliaikaiseksi toimenpiteeksi, jolla käyttöikää jatketaan peruskorjaukseen saakka
- Lisätty aluskatekaista ulotetaan räystään pätyyn asti tai vähintään 250 mm etäisyydelle ulkoseinän ulkopinnasta

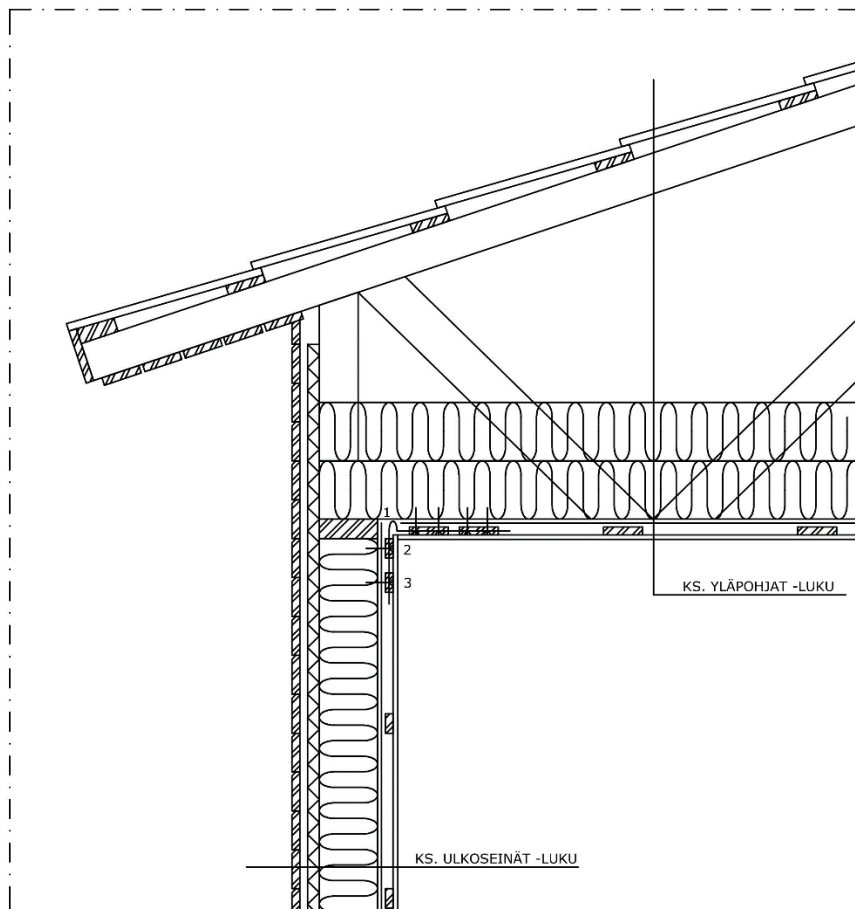
## Puurakenteinen yläpohja - puurakenteinen ulkoseinä

1. Vanhassa höyrynsulun liitoksessa ilmavuoto
2. Uusi höyrynsulkukaista, jossa taite, joka mahdollistaa rakennuksen vähäiset liikkeet murtumatta
3. Höyrynsulkukaista kiristetään ruuvein kahden puulistan väliin

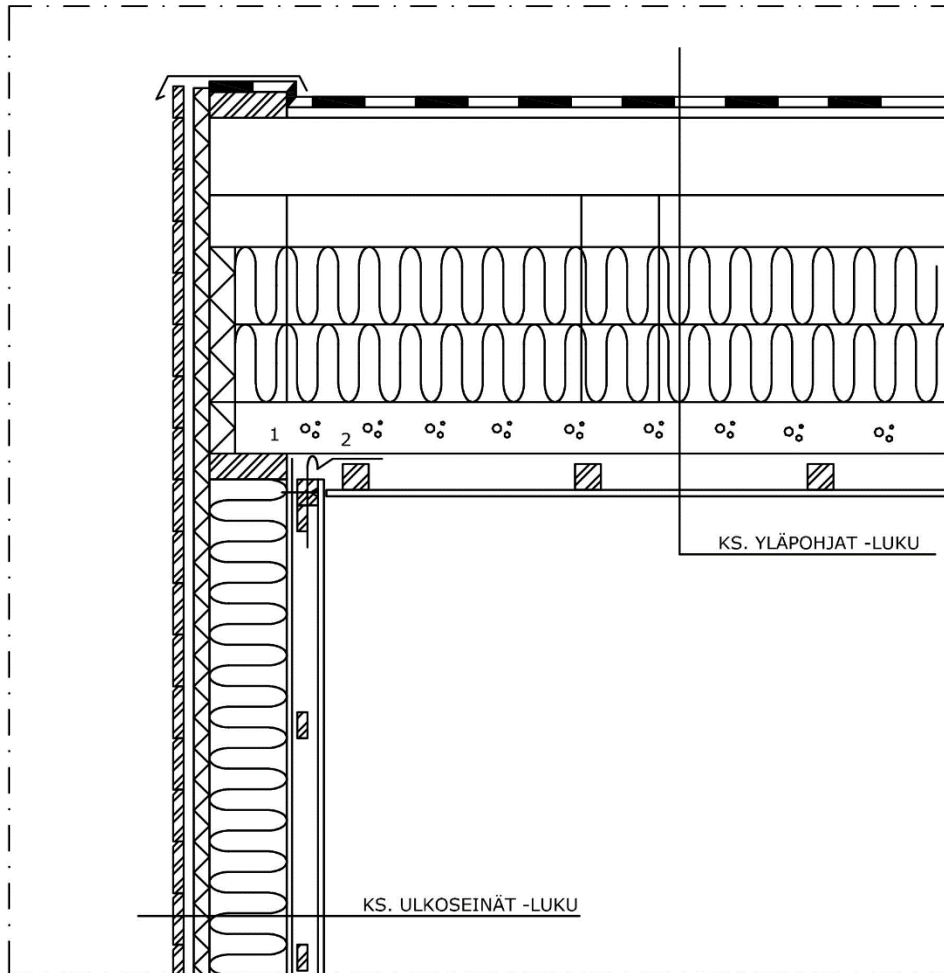
## Betonirakenteinen yläpohja - puurakenteinen ulkoseinä

1. Vanhassa höyrynsulun liitoksessa ilmavuoto
2. Uusi höyrynsulkukaista, jossa taite, joka mahdollistaa rakennuksen vähäiset liikkeet murtumatta

- Liitoskohtaan lisätään tiivistyskaista, joka limitetään ulkoseinän höyrynsulkumuovin kanssa ja kiinnitetään puulistojen ja ruuvien avulla tiiviisti ulkoseinään.
- Tiivistyskaista varustetaan taitteella tai sen tulee olla riittävän elastinen ja kestää rakenteiden liikkeitä murtumatta.
- Yläpohjarakenteeseen tiivistyskaista kiinnitetään järjestelmään soveltuvalla massalla ja/tai puristetaan tiiviisti puulistan ja ruuvien avulla betonilaattaa vasten.
- Suoritetaan tiiviyskokeet ja tarvittavat ilmatiivyyden korjaukset
- Asennetaan ja viimeistellään sisäpintojen pintamateriaalit

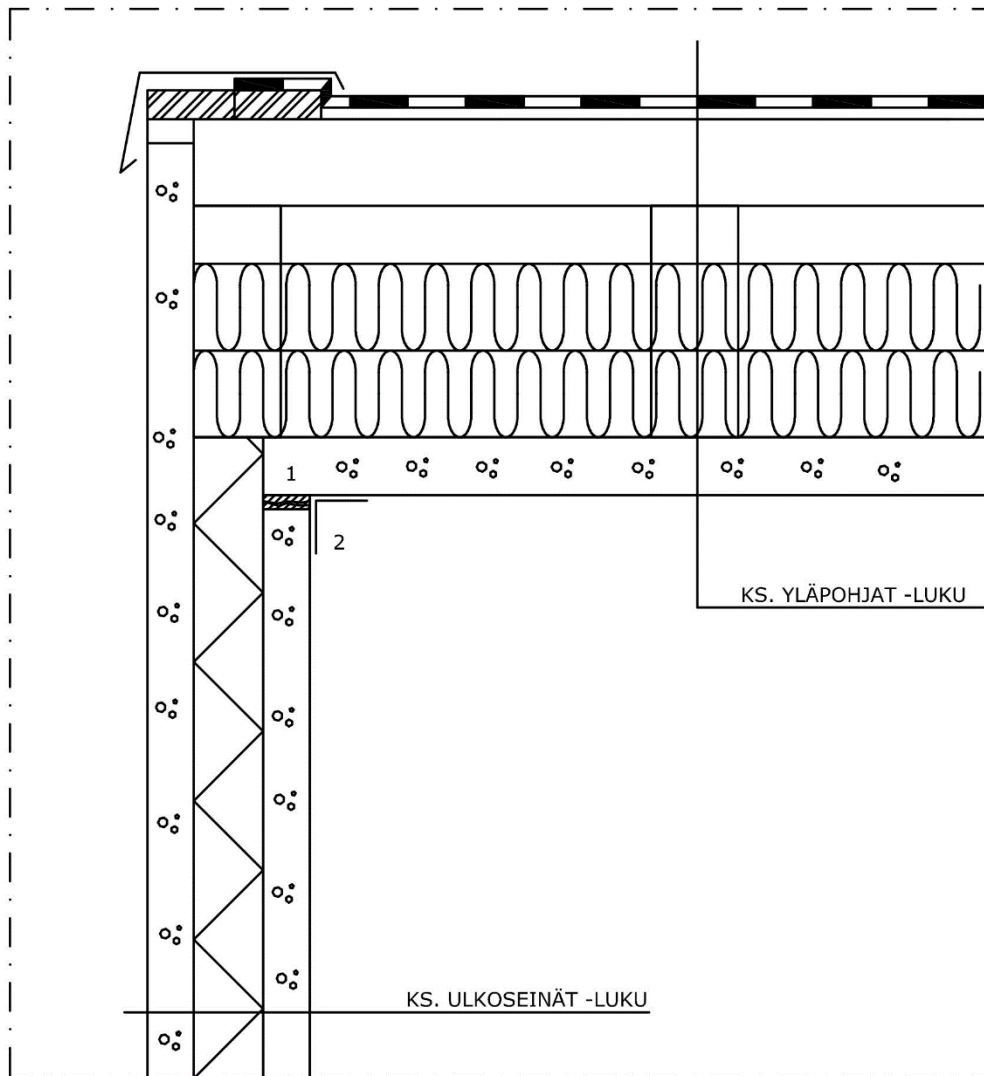
## Betonirakenteinen yläpohja – kivirakenteinen ulkoseinä

1. Ilmavuoto, esimerkiksi saumavalussa tai halkeama
2. Elastinen tiivistyskaista

- Pinnat puhdistetaan huolellisesti imuroimalla kaikesta irtonaisesta liasta ja pölystä ja varmistetaan alustan lujuudesta ja suoruudesta
- Liitokseen asennetaan valitun tiivistysjärjestelmän mukainen kulmavahvike valitun järjestelmän asennusohjeita noudattaen. Tiivistyskaista asennetaan kauttaaltaan eikä vain näkyviin vuotokohtiin.
- Suoritetaan tiiviyskokeet ja tarvittavat ilmatiiviyden korjaukset
- Tasoitetaan ja viimeistellään pinnat

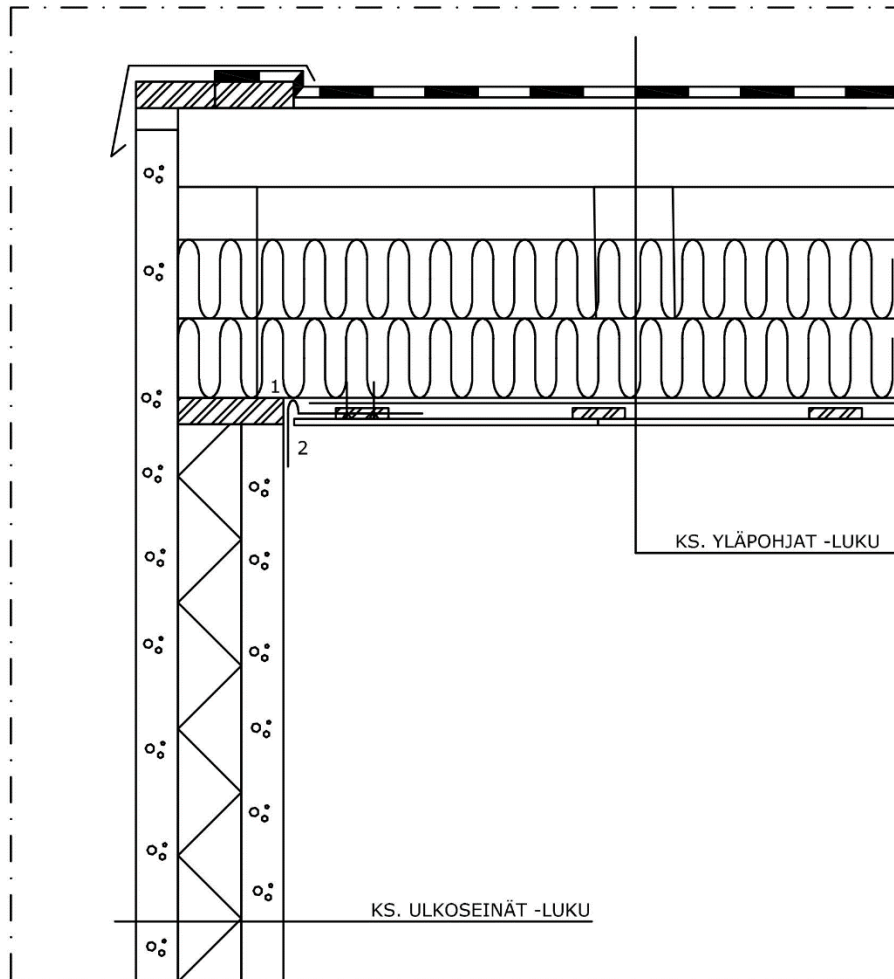
## Puurakenteinen yläpohja – kivirakenteinen ulkoseinä

1. Vanha höyrynsulku, jonka liitos ulkoseinään ei ole tiivis
2. Tiivistyskaista, jossa taite mahdollistamassa rakenteiden liikkeit

- Yläpohjan pintamateriaalit puretaan vähintään liitosalueelta. HUOM! höyrynsulkukerrosta EI saa vaurioittaa purkutyön aikana
- Ulkoseinän pintamateriaalit puretaan vähintään liitosalueelta.
- Höyrynsulkumuoviin tehdään muut tarvittavat korjaukset
- Pinnat puhdistetaan huolellisesti imuroimalla kaikesta irtonaisesta liasta ja pölystä ja varmistetaan alustan lujuudesta ja suoruudesta

- Liitokseen asennetaan tiivistyskaista, joka limitetään säilytetyn höyrynsulkumuovin kanssa vähintään 150 mm matkalta
- Tiivistyskaista asennetaan puulistojen ja ruuvien avulla tiiviisti yläpohjarakenteen alapintaa vasten
- Ulkoseinässä tiivistyskaista asennetaan valitun tuotteen työohjeiden mukaisesti kauttaaltaan liimaamalla ulkoseinän sisäpintaan
- Tiivistyskaista varustetaan taitteella tai tiivistys toteutetaan tuotteella jonka elastisuus sallii liitoksessa tapahtuvat liikkeet murtumatta
- Suoritetaan tiiviyskokeet ja tarvittavat ilmatiiviiden korjaukset
- Tasoitetaan ja viimeistellään pinnat
