## Liite 2 Maanvastaisten alapohjien korjausmenetelmät

**MAANVASTAINEN BETONILAATTA, JONKA ALLA EI OLE LÄMMÖNERISTYSTÄ JA RAKENTEESSA ON MAHDOLLISETI BITUMISIVELY KAHDEN BETONILAATAN VÄLISSÄ**

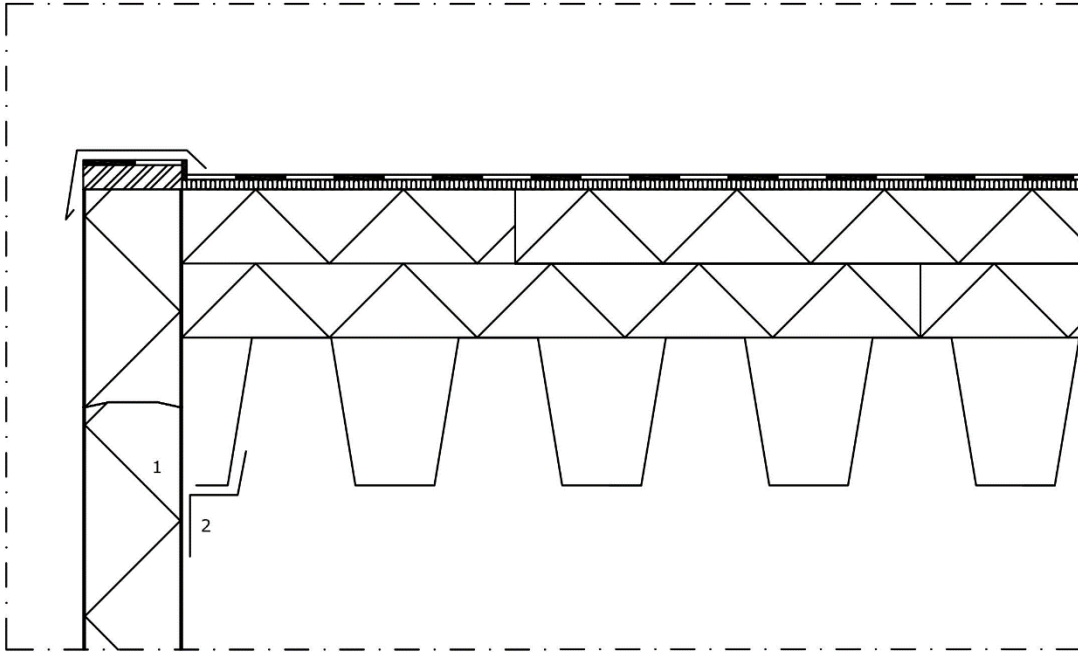
## Elementtiulkoseinä – teräsohutlevy-yläpohja

1. Vanha ilmavuoto poimulevyn ja ulkoseinän elementin saumassa
2. Elastinen tiivistyskaista

- Tiivistysjärjestelmän asennuksessa on otettava huomioon mahdollinen rakenneseosien liikkuminen toistensa suhteen
- Suoritetaan tiiviyskokeet ja tarvittavat ilmatiiviyden korjaukset

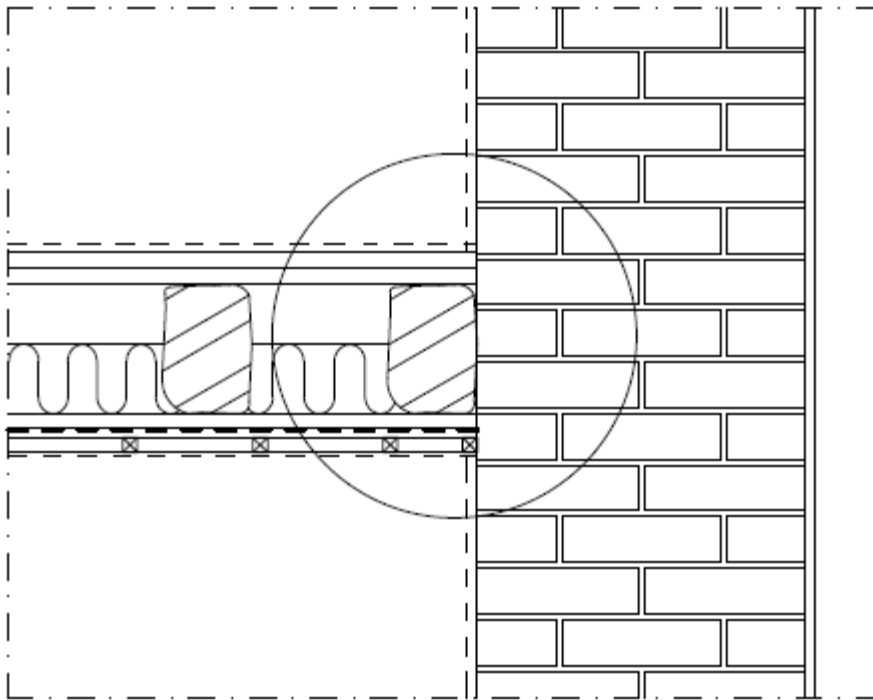
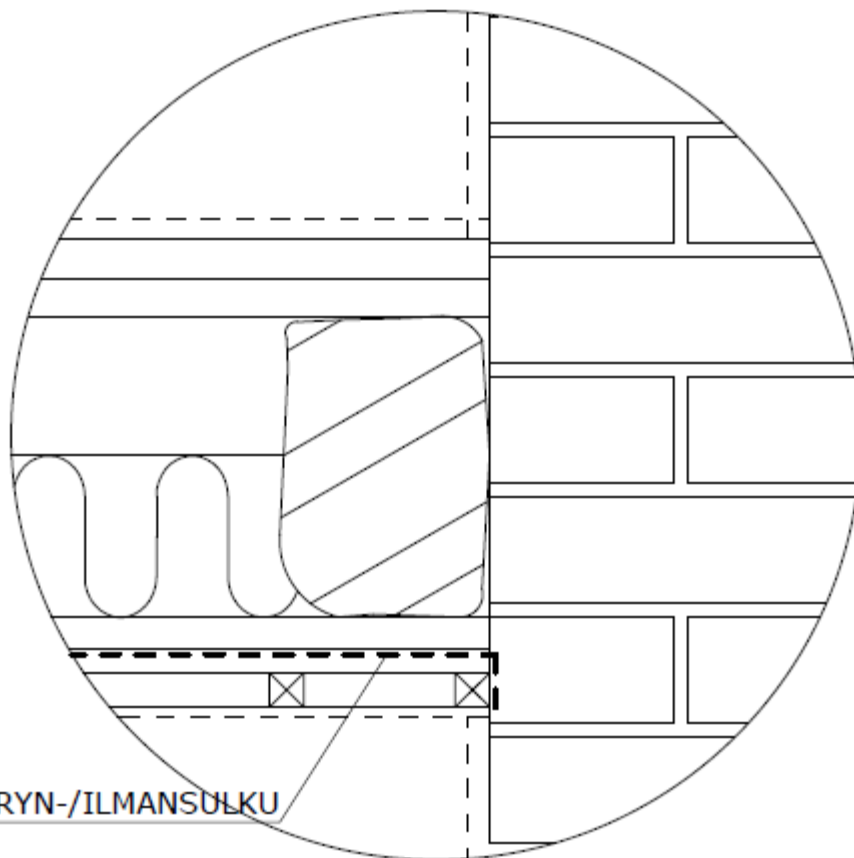
##### **Puuvälipohja-kivirakenteinen ulkoseinä, vaurioituneiden materiaalien poisto rakenteesta**

HÖYRYN-/ILMANSULKU

- Seinäpinta oikaistaan ja tasoitetaan tarvittaessa, jotta välipohjan alapintaan asennettava ilmansulku voidaan liittää siihen tiiviisti
- Tarvittaessa seinärakenne kuivatetaan ja vaurioituneet puupalkit uusitaan/vahvistetaan

- Lattiavasojen yläpintaan asennetaan tarvittaessa uusi koolaus (rakenteen oikaisu) sekä laudoitus tai levytys ja uusi pintamateriaali
- Suoritetaan tiiviyskokeet ja tarvittavat ilmatiiviiden korjaukset

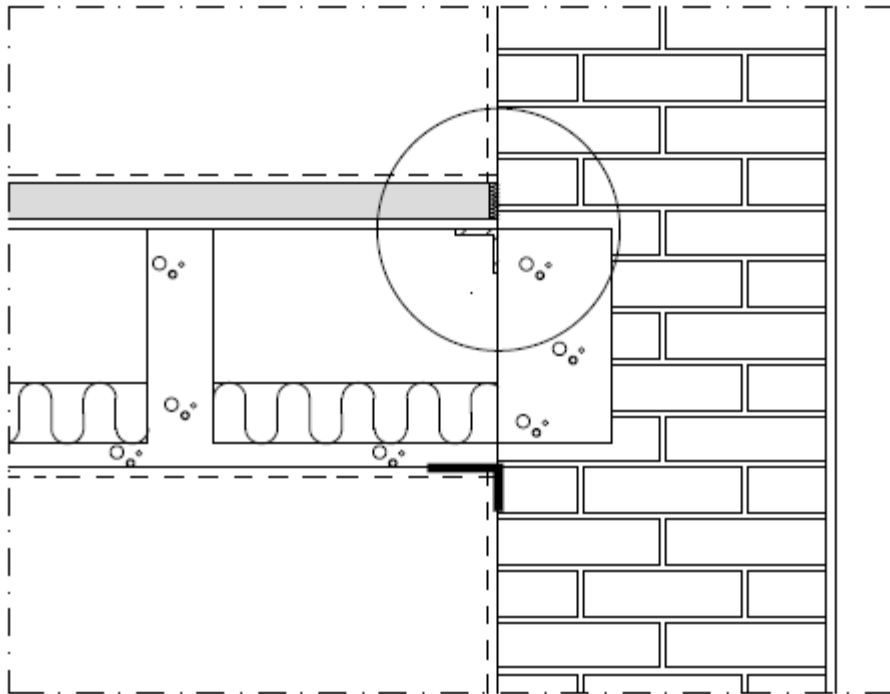
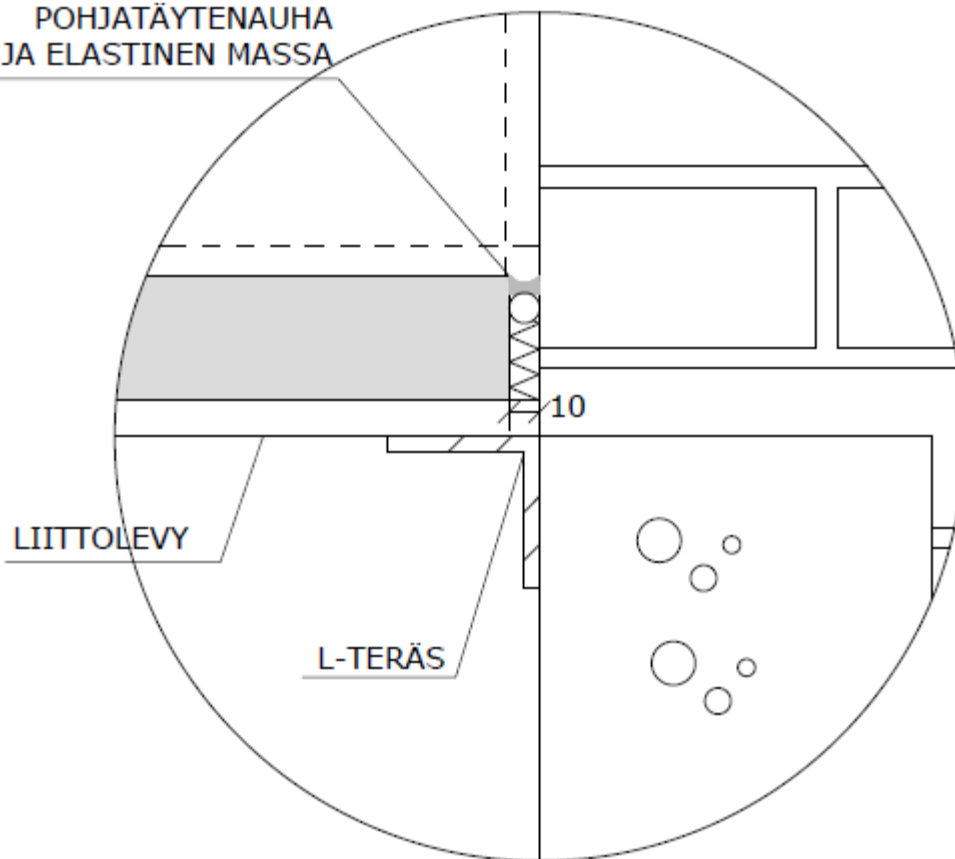
## **Betonivälipohja-kivirakenteinen ulkoseinä, betonisen alalaattapalkiston perusteellinen korjaaminen**

SOLUMUOVIKAISTA,  
POHJATÄYTENAUHA  
JA ELASTINEN MASSA

- Seinä- ja betonisen alalaattarakenteen läpi menevät halkeamat on tiivistettävä joko injektoimalla tai tiivistyskorjauksella, ks. kohta XX
- Läpiviennit ja sähköasiat yms. tiivistetään järjestelmätoimittajan ohjeistuksen mukaan
- Harkkopinnoilla tasoite on seinän ilmanpitävä kerros, joten tarvittaessa seinä on tasoitettava lattiarakenteen sisältä yhtenäiseksi
- Liittolevyrakenteessa betonin kuivumisaika voi olla hyvin pitkä

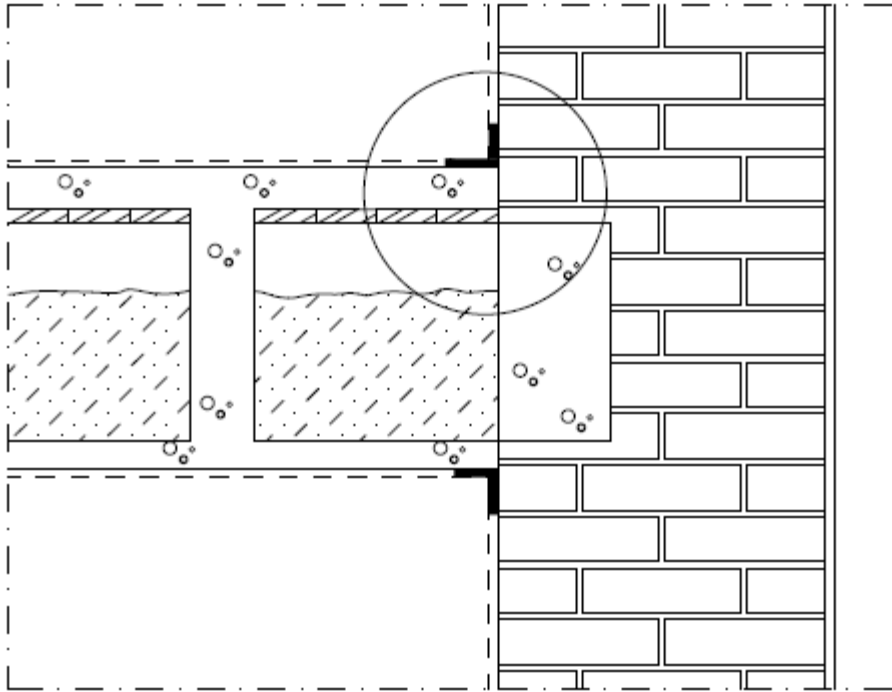
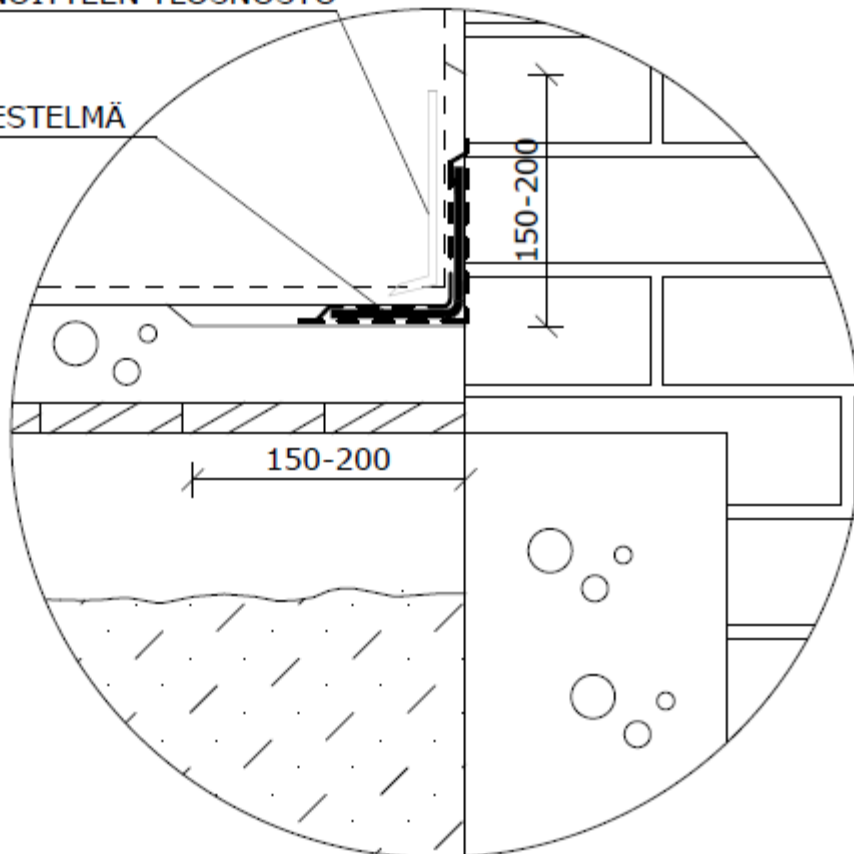
## Betonivälipohja-kivirakenteinen ulkoseinä, betonisen kaksoislaattapalkiston tiivistyskorjaus

MUOVINEN JALKALISTA TAI  
LATTIAPINNOITTEEN YLÖSNOSTO

TIIVISTYSJÄRJESTELMÄ

- Tiivistyskorjaus tehdään myös väliseinille
- Seinä- ja lattiarakenteen läpi menevät halkeamat on tiivistettävä joko injektoimalla tai vastaavalla tiivistyskorjauksella kuin lattia-seinäliitos
- Läpiviennit ja sähkörsiat yms. tiivistetään järjestelmätoimittajan ohjeistuksen mukaan
- Harkkopinnoilla tasoite on seinän ilmanpitävä kerros, joten tarvittaessa seinä on tasoitettava laatan pinnasta katonrajaan yhtenäiseksi  
Tapauskohtaisesti harkittava jokaisen ontelon alipaineistamista erikseen

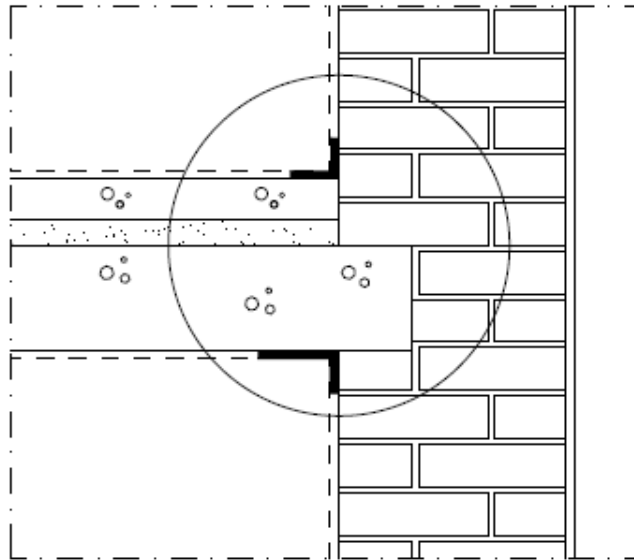
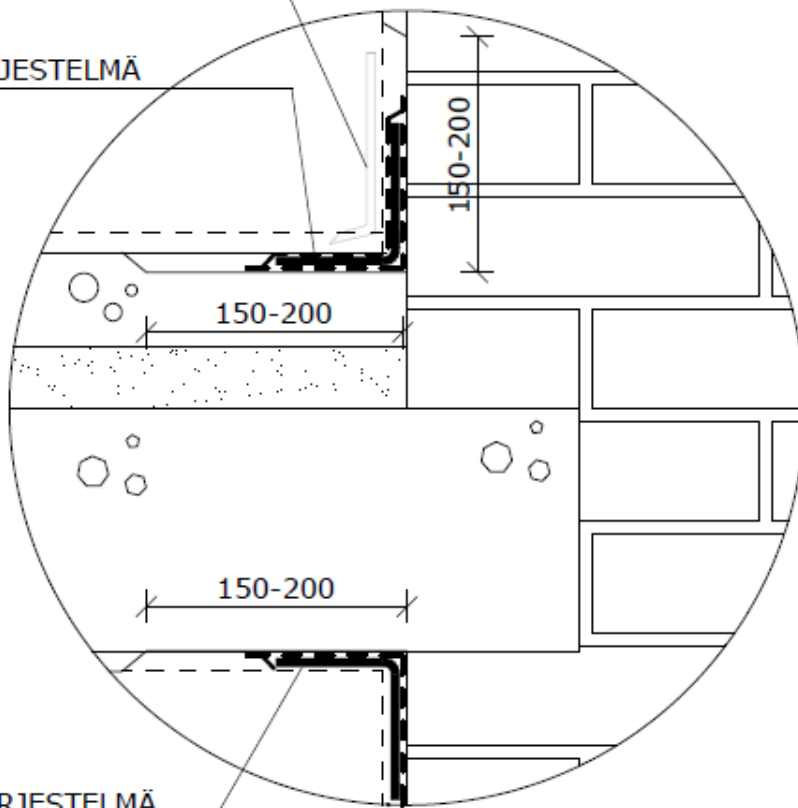
## Betonivälipohja-kivirakenteinen ulkoseinä, betonisen kelluvan lattian tiivistyskorjaus

MUOVINEN JALKALISTA TAI  
LATTIAPINNOITTEEN YLÖSNOSTO

TIIVISTYSJÄRJESTELMÄ

- Tiivistyskorjaus tehdään myös väliseinille, jotka lähtevät kantavan laatan päältä
- Seinä- ja lattiarakenteen läpi menevät halkeamat on tiivistettävä joko injektoimalla tai vastaavalla tiivistyskorjauksella kuin lattia-seinäliitos
- Läpiviennit ja sähkörsiat yms. tiivistetään järjestelmätoimittajan ohjeistuksen mukaan
- Harkkopinnoilla tasoite on seinän ilmanpitävä kerros, joten tarvittaessa seinä on tasoitettava laatan pinnasta katonrajaan yhtenäiseksi

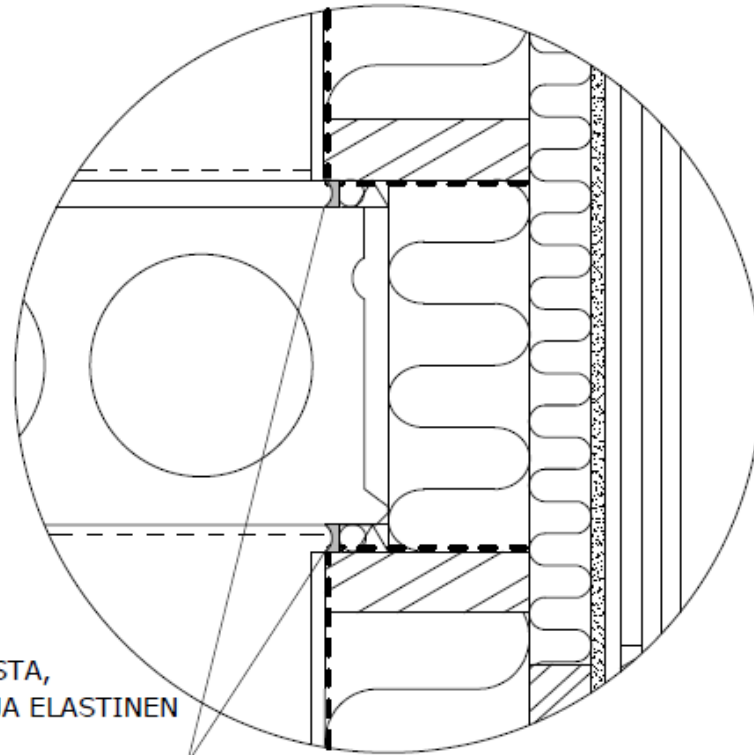
## **Betonivälipohja-puurakenteinen ulkoseinä, tiivistyskorjaus**

MINERAALIVILLAKAISTA,  
POHJATÄYTENAUHA JA ELASTINEN  
MASSA

- Tiivistysrakenteet tehdään välipohjan molemmin puolin, joten rakenteita on avattava ja tiivistettävä myös laatan alapuolelta

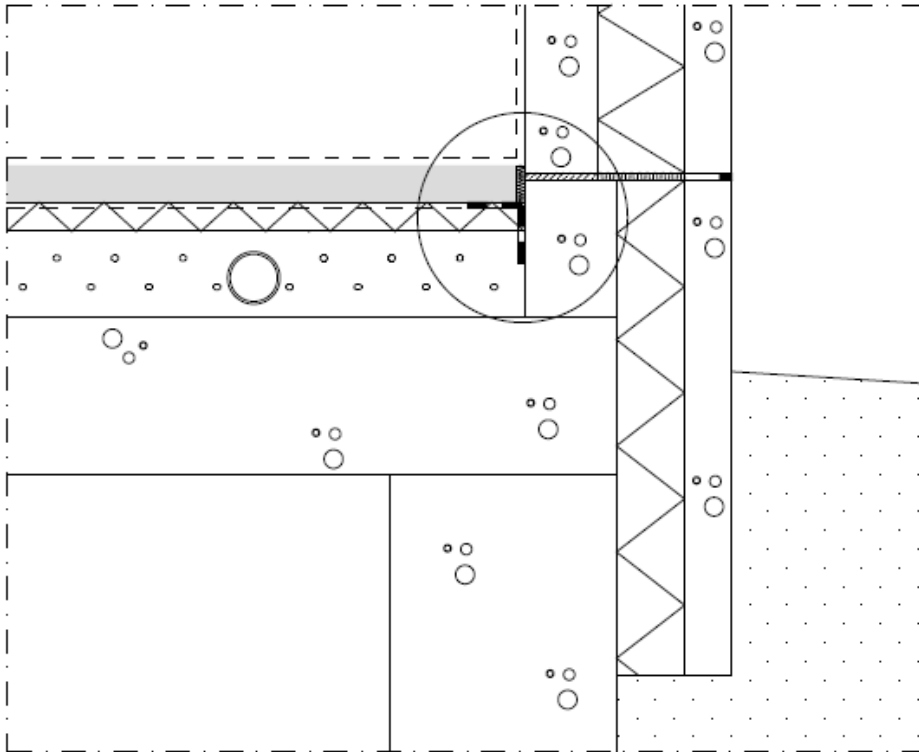
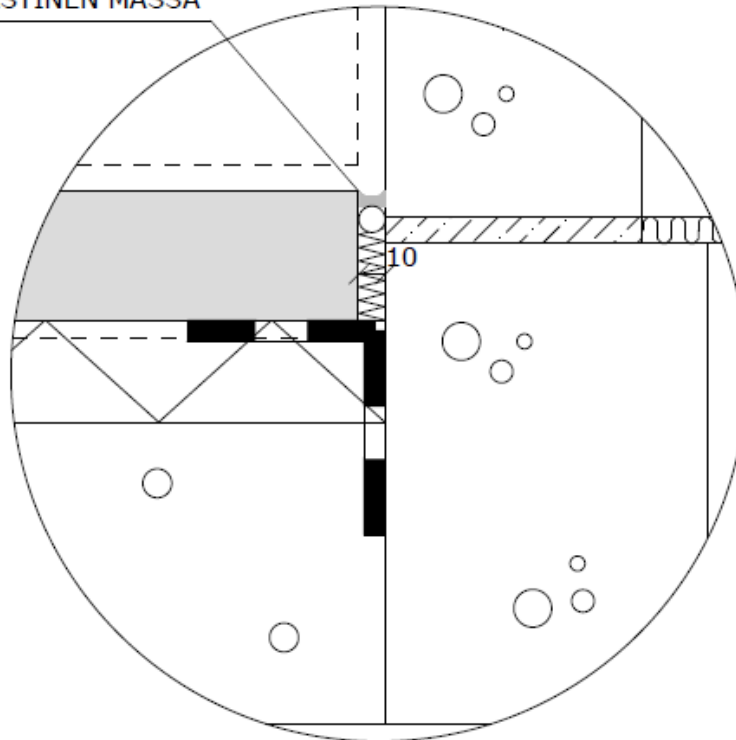
## Väestönsuojan katto-ympäröivät rakenteet, lattiarakenteen uusiminen

SOLMUOVVIKAISTA,  
POHJATÄYTENAUHA  
JA ELASTINEN MASSA

- Tiivistysrakenteet tehdään myös väliseinille, jotka lähtevät väestönsuojan kattolaatan päältä
- Harkkopinnoilla tasoite on seinän ilmanpitävä kerros, joten tarvittaessa harkkopinnat on tasoitettava kauttaaltaan yhtenäiseksi

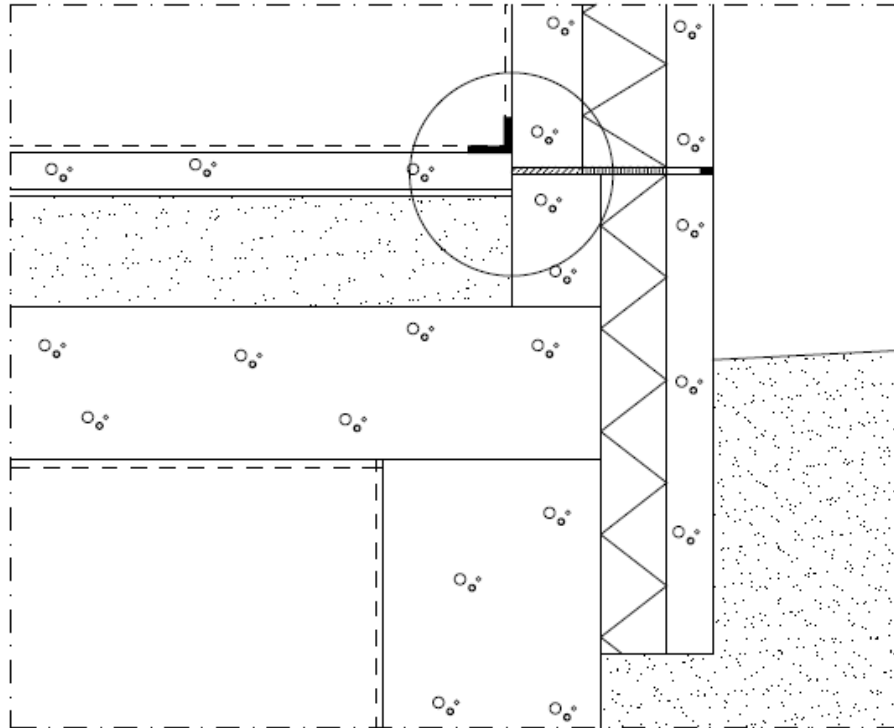
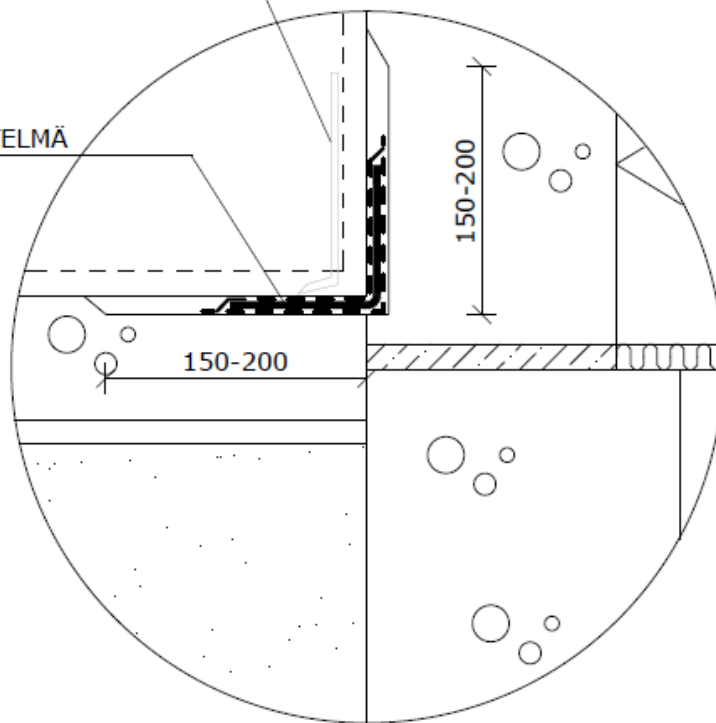
## Väestönsuojan katto-ympäröivät rakenteet, tiivistyskorjaus

MUOVINEN JALKALISTA TAI  
LATTIAPINNOITTEEN YLÖSNOSTO

TIIVISTYSJÄRJESTELMÄ

- Tiivistyskorjaus tehdään myös väliseinille, jotka lähtevät kantavan laatan päältä
- Seinä- ja lattiarakenteen läpi menevät halkeamat on tiivistettävä joko injektoimalla tai vastaavalla tiivistyskorjauksella kuin lattia-seinäliitos
- Harkkopinnoilla tasoite on seinän ilmanpitävä kerros, joten tarvittaessa seinä on tasoitettava laatan pinnasta katonrajaan yhtenäiseksi

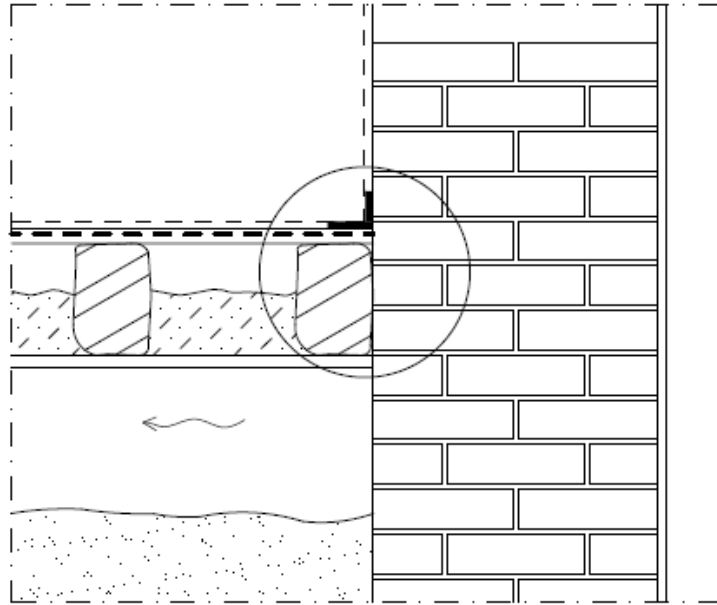
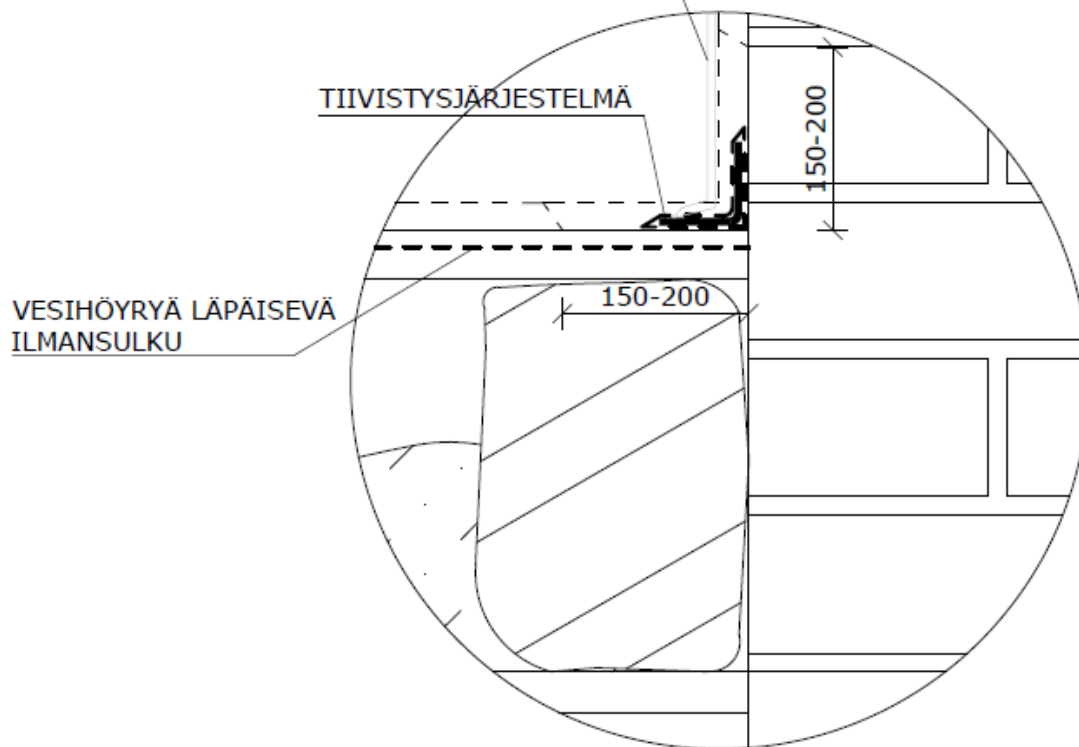
## Puurakenteinen ryömintätilainen alapohja-kivirakenteinen ulkoseinä, tiivistyskorjaus

MUOVINEN JALKALISTA TAI  
LATTIAPINNOITTEEN YLÖSNOSTO

- Tiivistyskorjaus tehdään myös väliseinille
- Seinärakenteen läpi menevät halkeamat on tiivistettävä joko injektoimalla tai vastaavalla tiivistyskorjauksella kuin lattia-seinäliitos
- Harkkopinnoilla tasoite on seinän ilmanpitävä kerros, joten tarvittaessa seinä on tasoitettava laatan pinnasta katonrajaan yhtenäiseksi
- Tiivistyskorjattu alapohja estää myös radonin pääsyn sisäilmaan

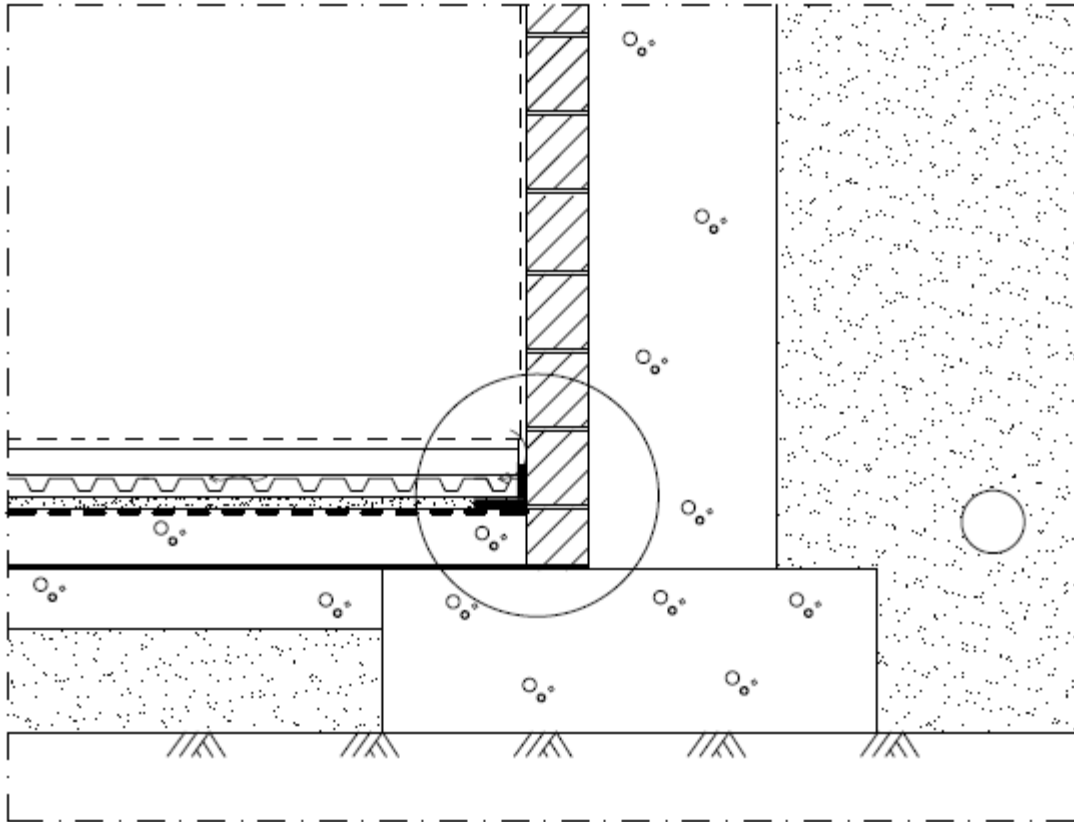
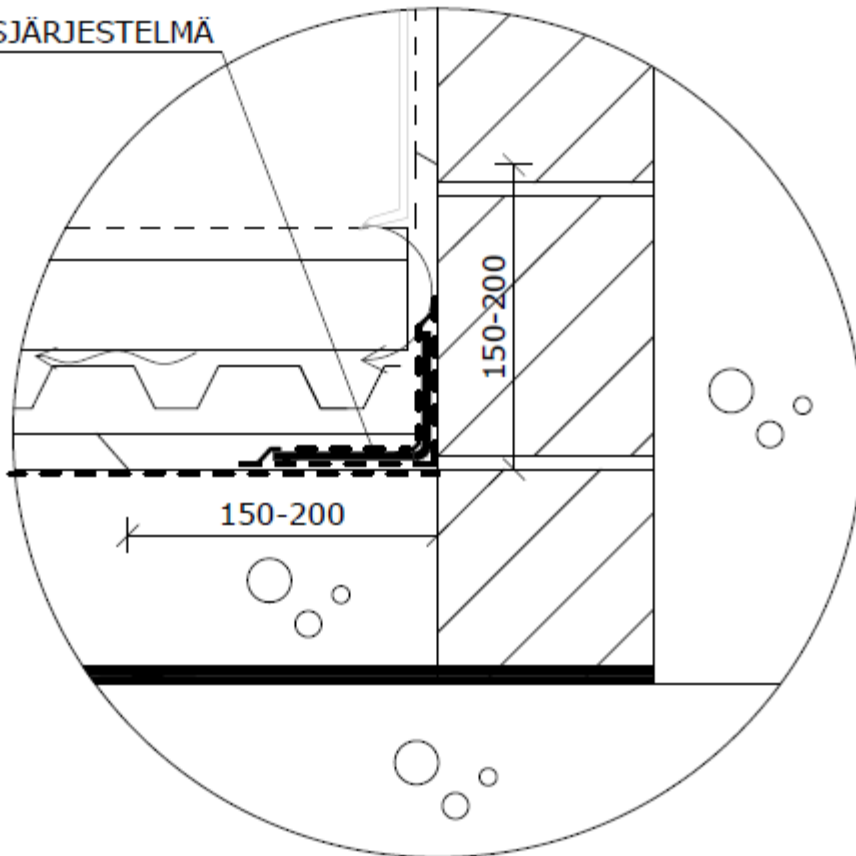
## Betonirakenteinen alapohja-kivirakenteinen ulkoseinä, tuulettuva pintarakenne

TIIVISTYSJÄRJESTELMÄ

- Tiivistysrakenteet tehdään myös väliseinille
- Harkkopinnoilla tasoite on seinän ilmanpitävä kerros, joten tarvittaessa harkkopinnat on tasoitettava kauttaaltaan yhtenäiseksi
- Patolevyn alta vaihdettava ilma on johdettava ulos

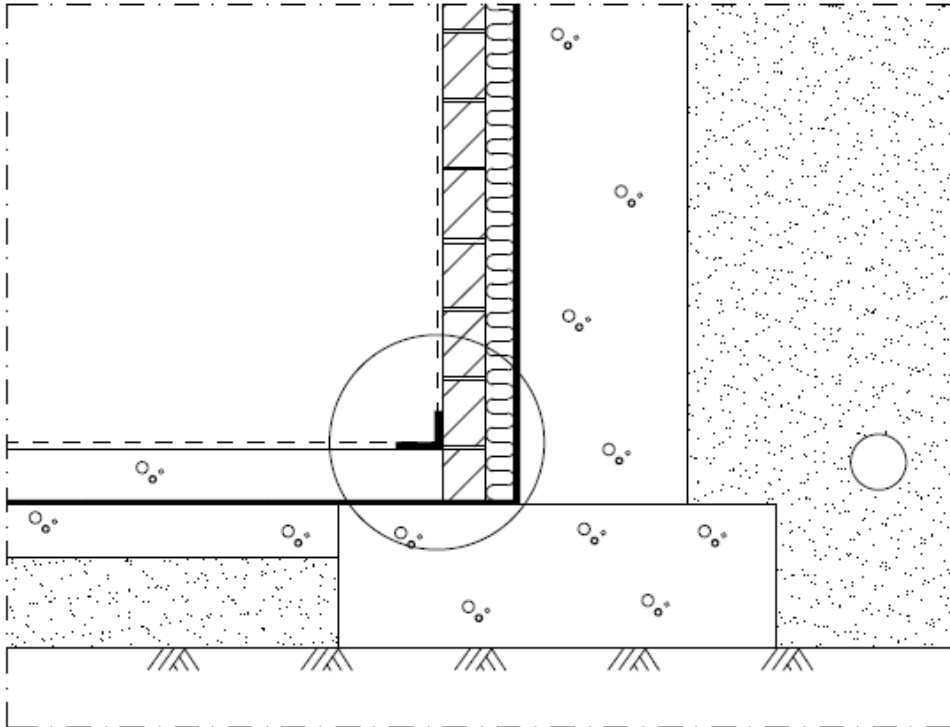
## Betonirakenteinen alapohja-kivirakenteinen ulkoseinä, tiivistyskorjaus

MUOVINEN JALKALISTA TAI  
LATTIAPINNOITTEEN YLÖSNOSTO

- Tiivistyskorjaus tehdään myös väliseinille
- Seinä- ja lattiarakenteen läpi menevät halkeamat on tiivistettävä joko injektoimalla tai vastaavalla tiivistyskorjauksella kuin lattia-seinäliitos
- Harkkopinnoilla tasoite on seinän ilmanpitävä kerros, joten tarvittaessa seinä on tasoitettava laatan pinnasta katonrajaan yhtenäiseksi
- Tiivistyskorjattu liitos estää myös radonin pääsyn sisäilmaan

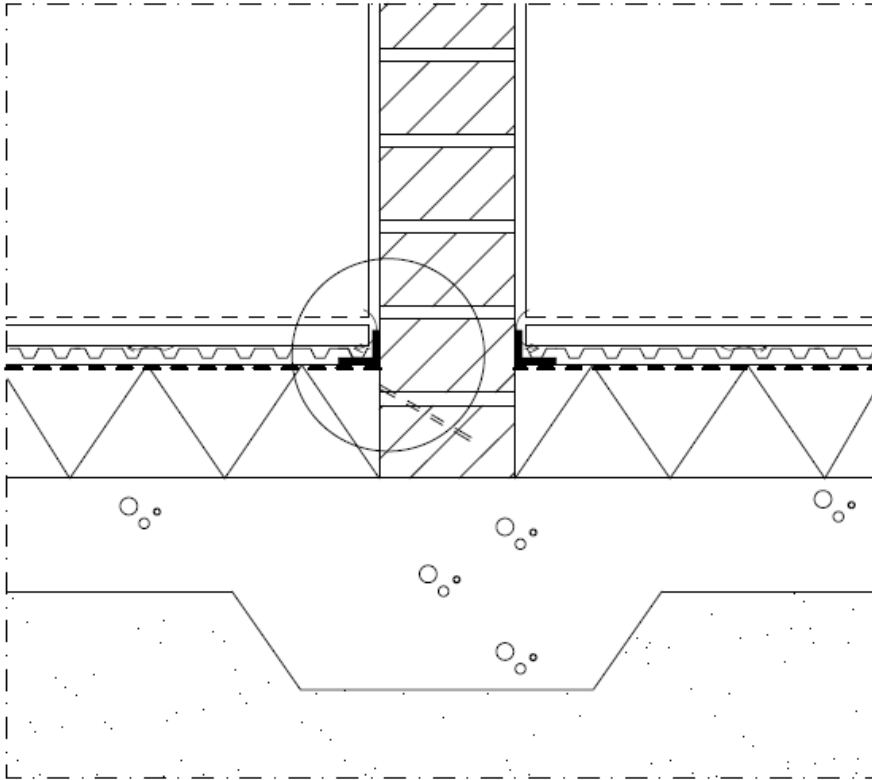
**Betonirakenteinen maanvastainen alapohja-kivirakenteinen väliseinä, pintalaatan uusiminen**

- Tiivistysrakenteet tehdään myös ulkoseinille
- Harkkopinnoilla tasoite on seinän ilmanpitävä kerros, joten tarvittaessa harkkopinnat on tasoitettava kauttaaltaan yhtenäiseksi
- Patolevyn alta vaihdettava ilma on johdettava ulos

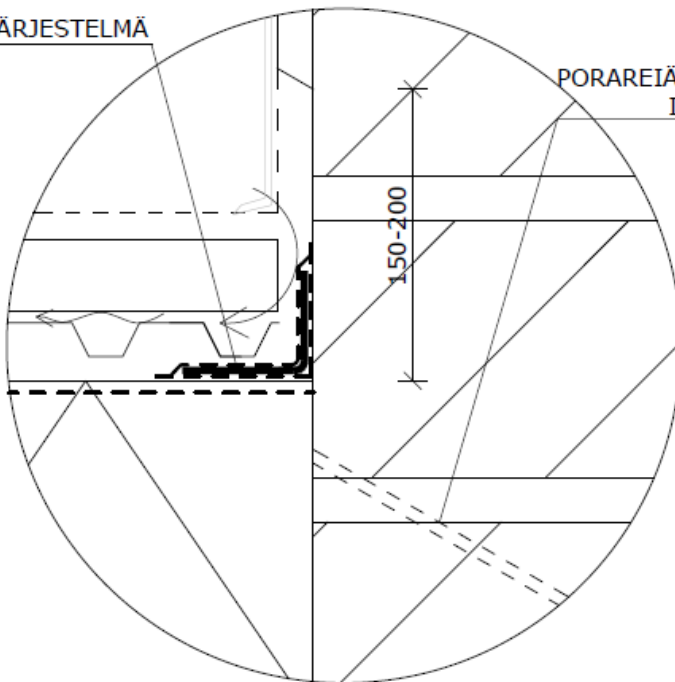
TIIVISTYSJÄRJESTELMÄ

PORAREIÄT KAPILLAARIKATKON  
INJEKTOINTIA VARTEN

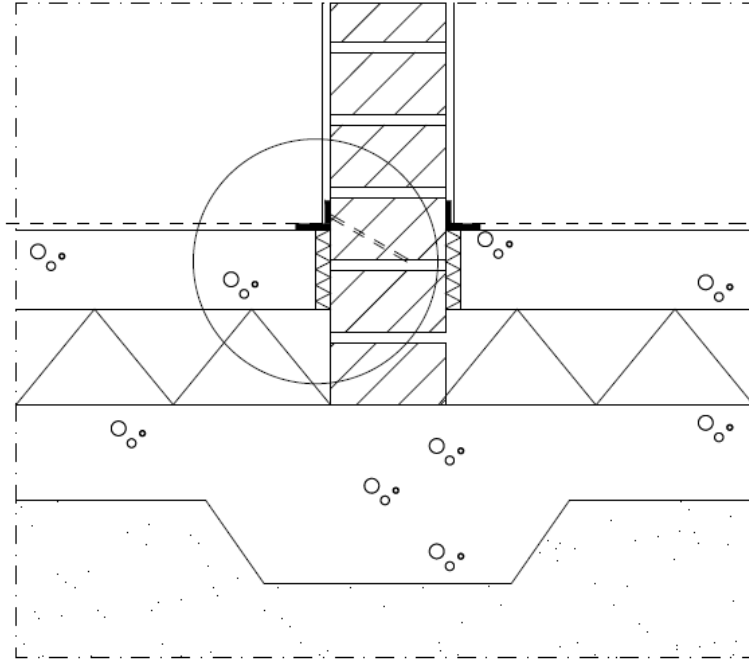
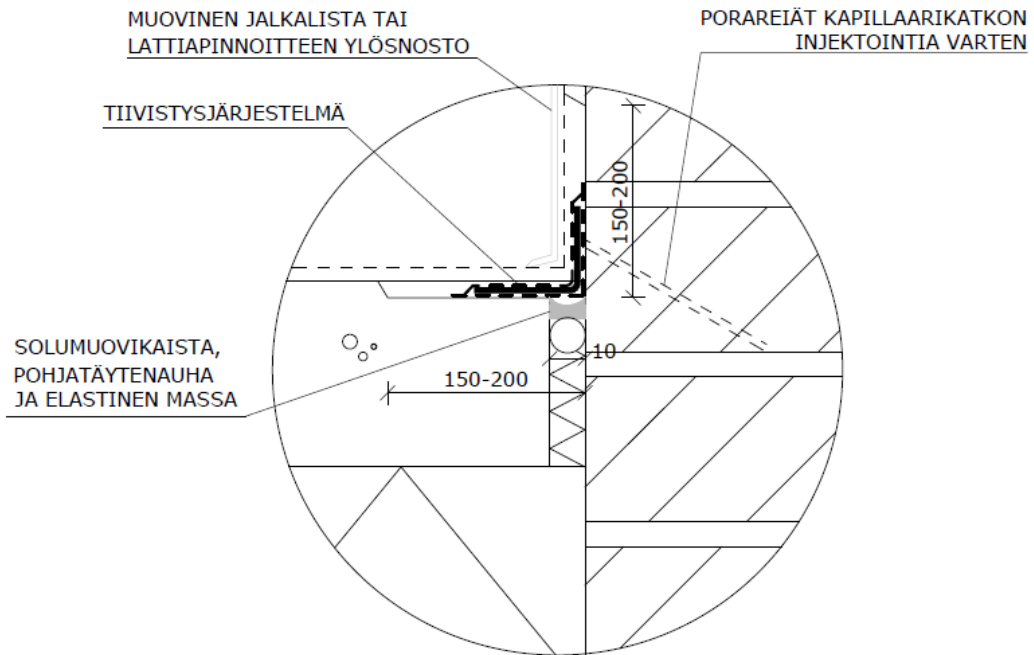
**Betonirakenteinen maanvastainen alapohja-kivirakenteinen väliseinä, tiivistyskorjaus**

- Tiivistyskorjaus tehdään myös ulkoseinille
- Seinä- ja lattiarakenteen läpi menevät halkeamat on tiivistettävä joko injektoimalla tai vastaavalla tiivistyskorjauksella kuin lattia-seinäliitos
- Harkkopinnoilla tasoite on seinän ilmanpitävä kerros, joten tarvittaessa seinä on tasoitettava laatan pinnasta katonrajaan yhtenäiseksi

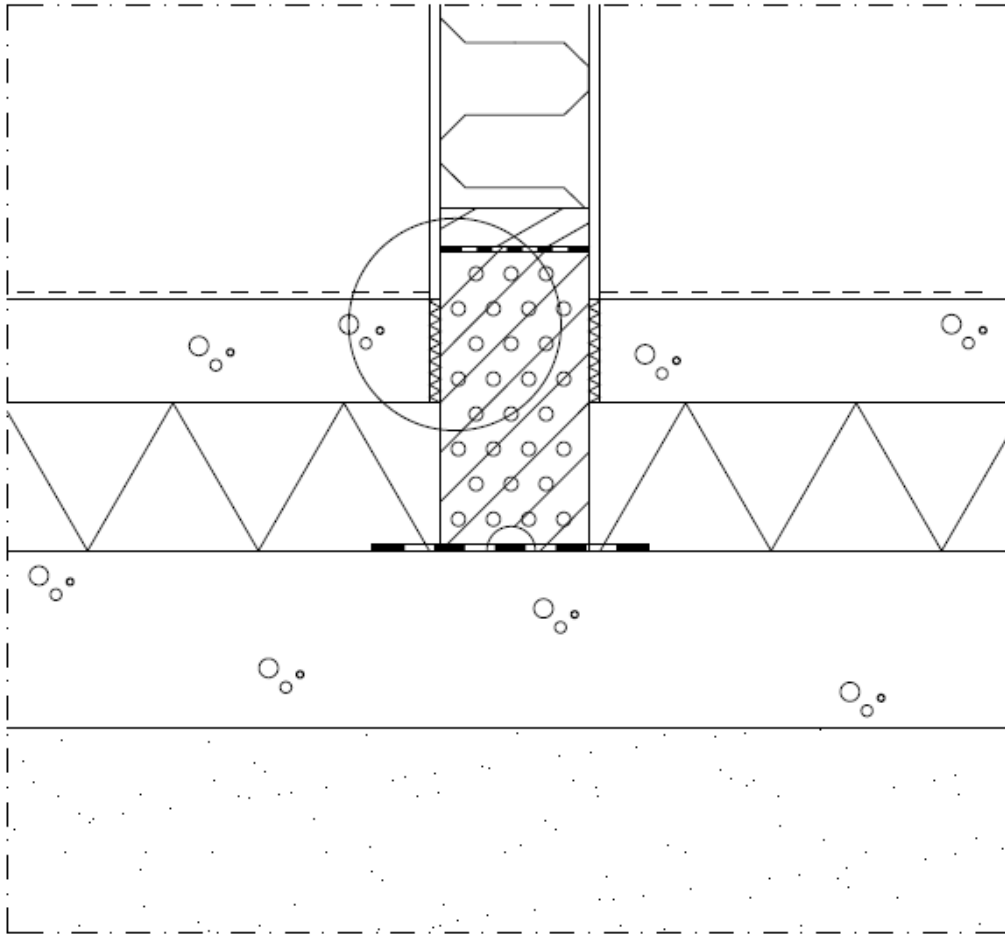
## Betonirakenteinen alapohja-puurakenteinen kantava väliseinä

- Lattian ja harkkokorotuksen välinen liitos tiivistetään seinän molemmin puolin
- Lattiarakenteen läpi menevät halkeamat on tiivistettävä joko injektoimalla tai tiivistyskorjauksella, ks. kohta XX
- Harkkopinnoilla tasoite on seinän ilmanpitävä kerros, joten tasoitus on tehtävä yhtenäiseksi betonilaatan alapinnasta lähtien
- Betonilaatan ja kevytsoraharkkokorotuksen väliseen tiivistämiseen voidaan tarvittaessa soveltaa tiivistyskorjausta, ks. kohta XX, jos korjaukselta vaaditaan erityistä varmuutta

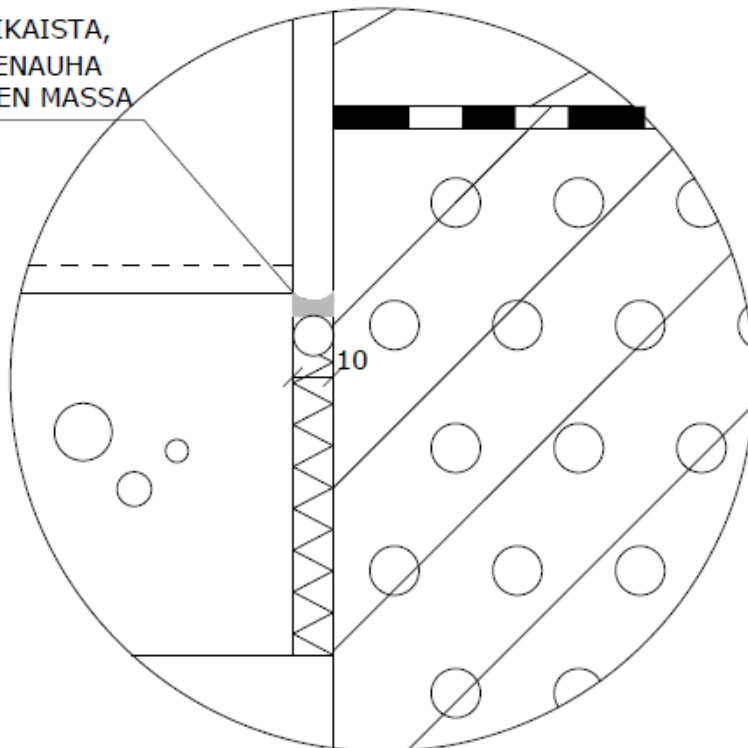
SOLUMUOVIKAISTA,  
POHJATÄYTENAUHA  
JA ELASTINEN MASSA

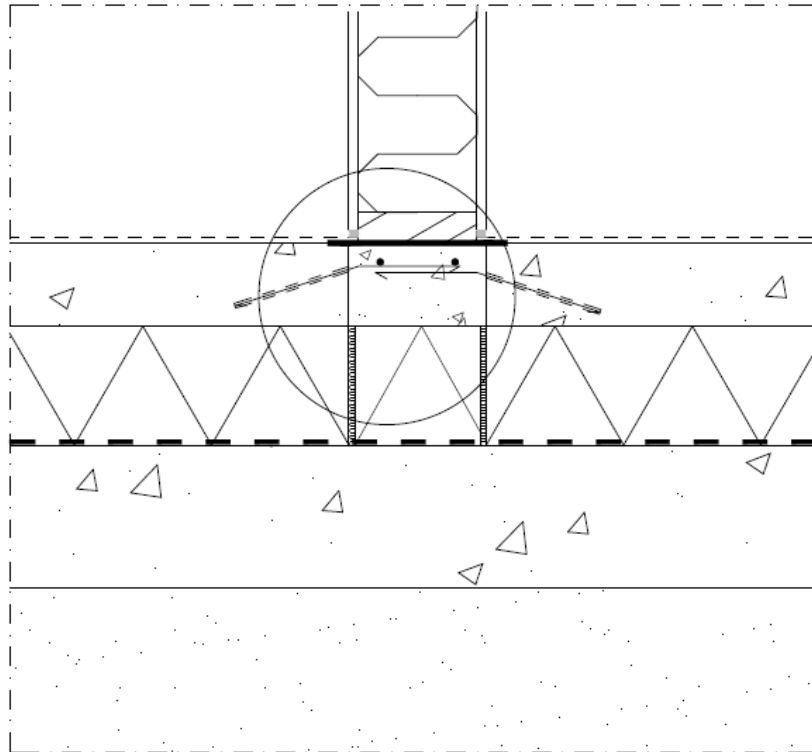
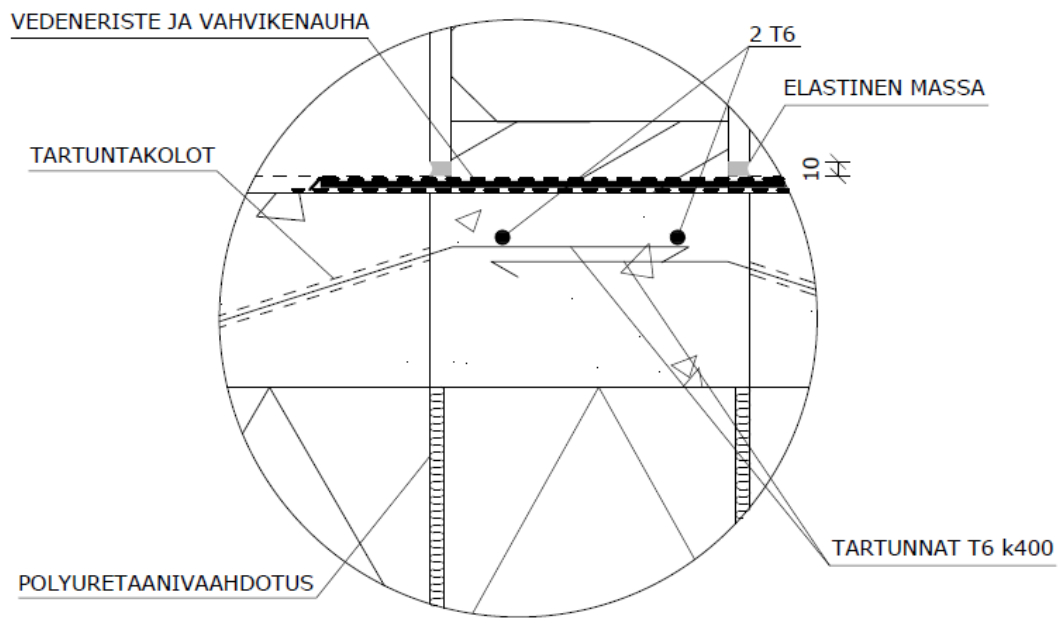
## Betonirakenteinen alapohja-puurakenteinen ei-kantava väliseinä

- Lattiarakenteen läpi menevät halkeamat on tiivistettävä joko injektoimalla tai tiivistyskorjauksella, ks. kohta XX

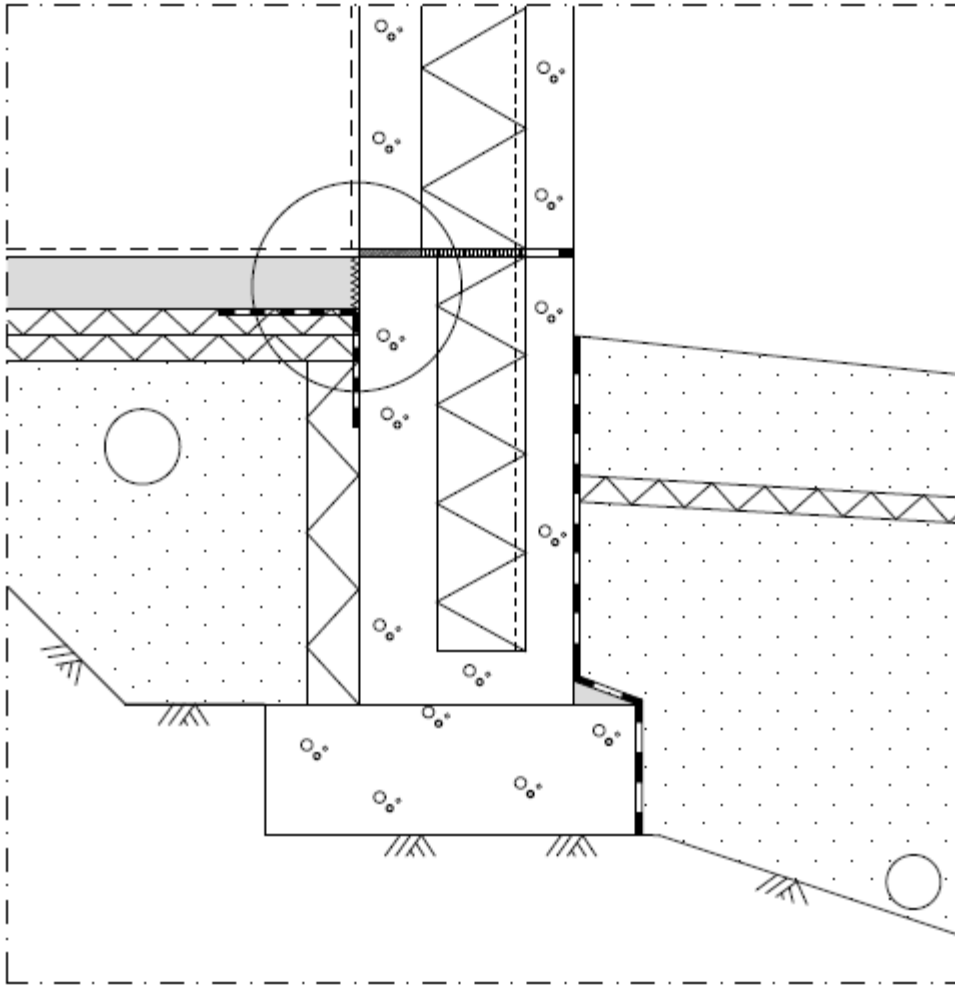
### Kivirakenteinen sokkeli-maanvastainen betonialapohja, alapohjan uusiminen

- Tiivistysrakenteet tehdään myös väliseinille, jotka ovat omilla anturoilla lattian alapuolella
- Harkkopinnoilla tasoite on seinän ilmanpitävä kerros, joten tarvittaessa harkkopinnat on tasoitettava kauttaaltaan yhtenäiseksi
- Tiiviit liitokset estävät myös radonin pääsyn sisäilmaan

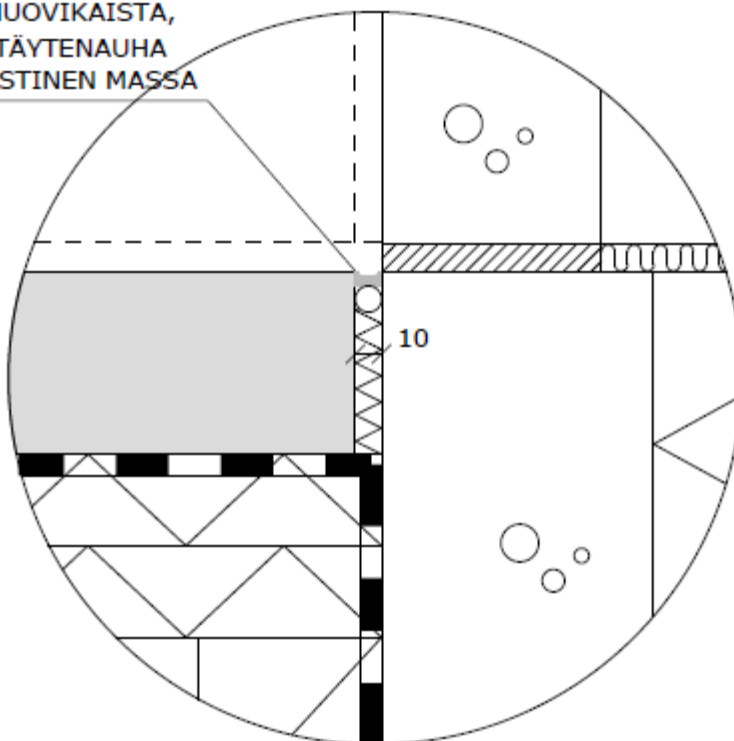
SOLU-  
MUOVIKAISTA,  
POHJATÄYTENA  
UHA JA ELASTINEN  
MASSA

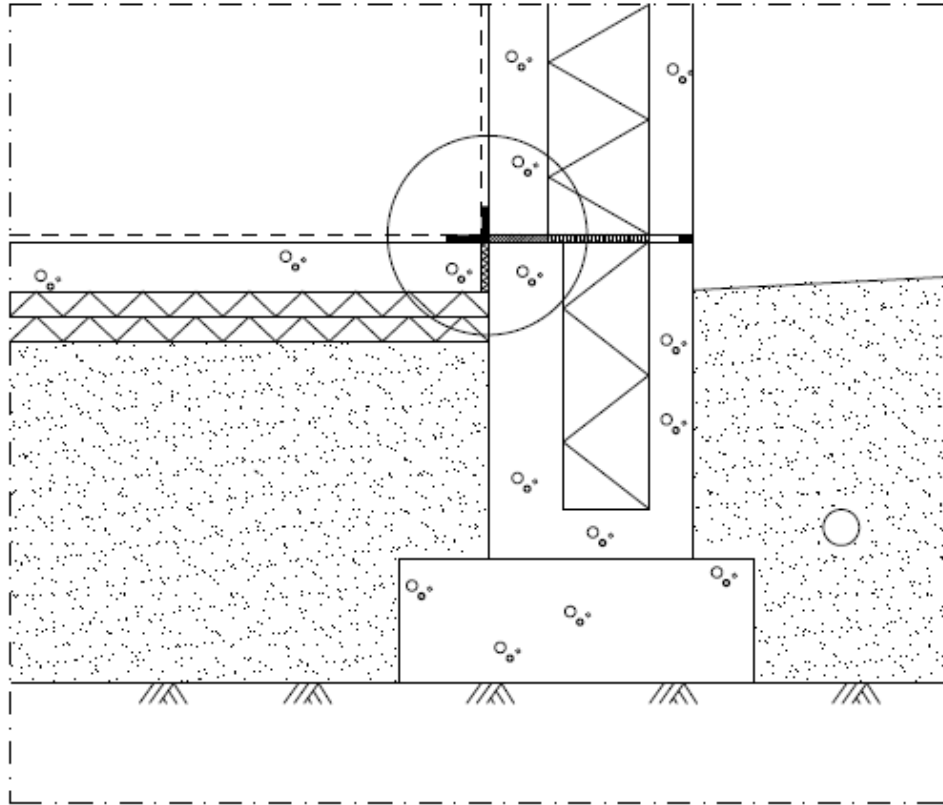
## Kivirakenteinen sokkeli-maanvastainen betonialapohja, tiivistyskorjaus

- Tiivistyskorjaus tehdään myös väliseinille, joilla on omat perustukset
- Seinä- ja lattiarakenteen läpi menevät halkeamat on tiivistettävä joko injektoimalla tai vastaavalla tiivistyskorjauksella kuin lattia-seinäliitos
- Harkkopinnoilla tasoite on seinän ilmanpitävä kerros, joten tarvittaessa seinä on tasoitettava laatan pinnasta katonrajaan yhtenäiseksi
- Tiivistyskorjattu liitos estää myös radonin pääsyn sisäilmaan
