## Liite 2 Maanvastaisten alapohjien korjausmenetelmät

**MAANVASTAINEN BETONILAATTA, JONKA ALLA EI OLE LÄMMÖNERISTYSTÄ JA RAKENTEESSA ON MAHDOLLISETI BITUMISIVELY KAHDEN BETONILAATAN VÄLISSÄ**

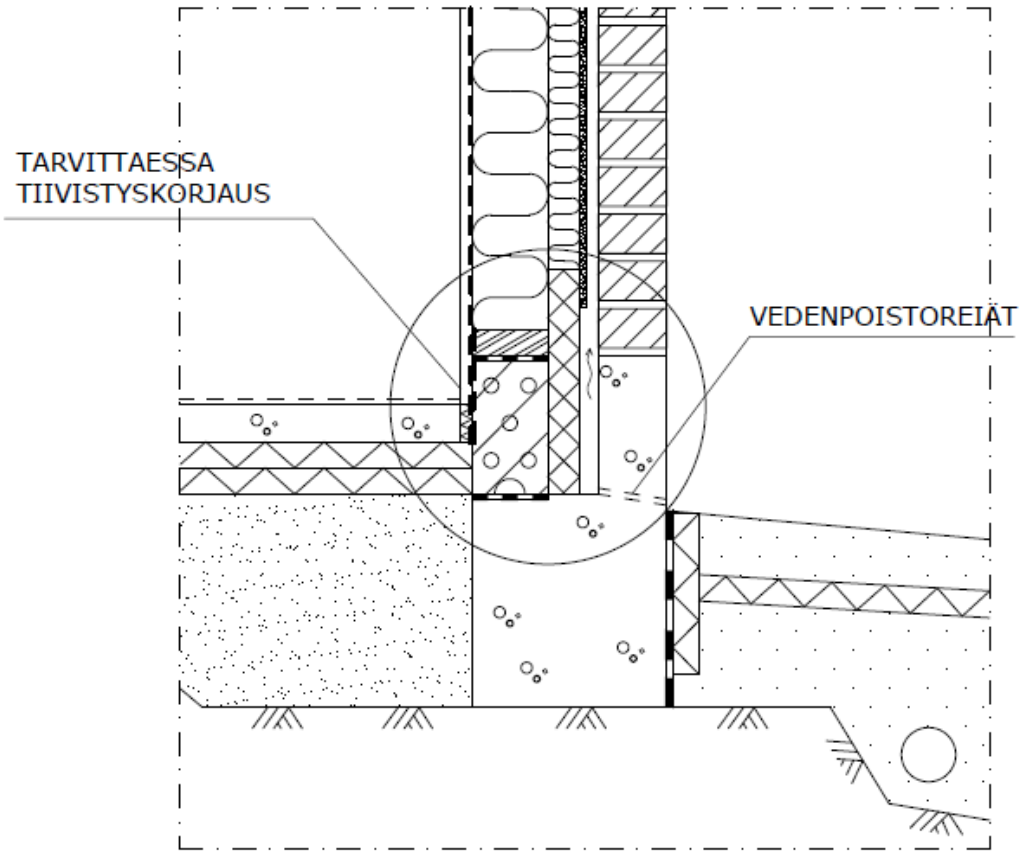
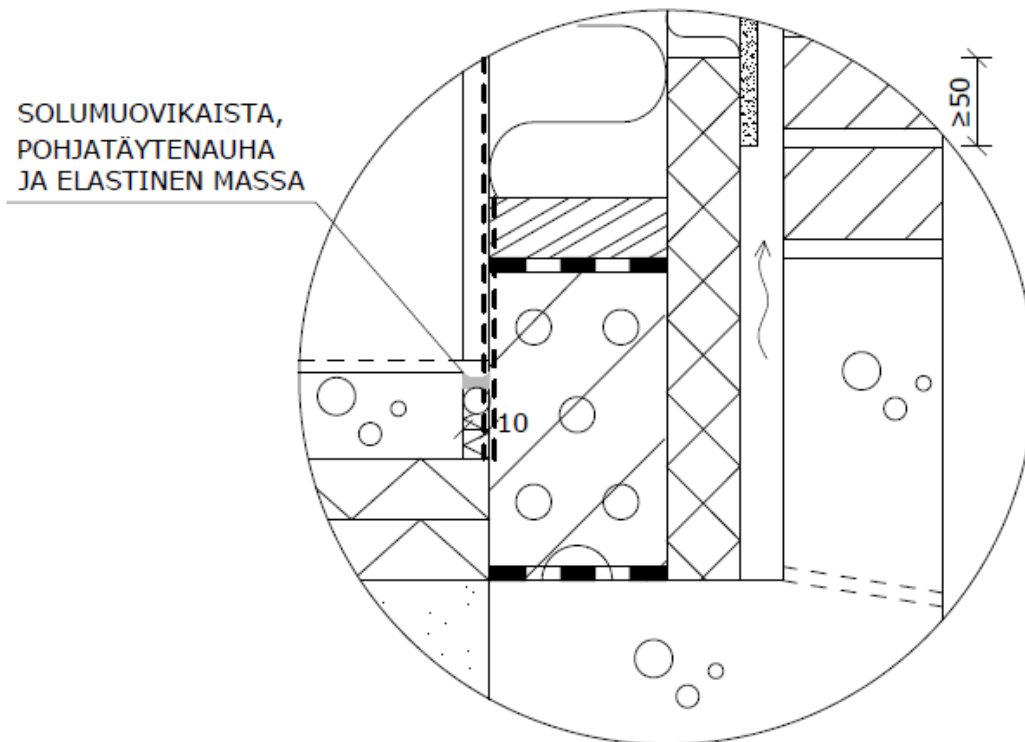
## Puurunkoinen seinä ja valesokkeli-maanvastainen betonialapohja, perusteellinen korjaus

- Lattiarakenteen läpi menevät halkeamat on tiivistettävä joko injektoimalla tai tiivistyskorjauksella, ks. kohta XX
- Harkkopinnoilla tasoite on seinän ilmanpitävä kerros, joten tasoitus on tehtävä yhtenäiseksi betonilaatan alapinnasta lähtien
- Betonilaatan ja kevytsoraharkkorotuksen väliseen tiivistämiseen voidaan tarvittaessa soveltaa tiivistyskorjausta, ks. kohta XX, jos korjaukselta vaaditaan erityistä varmuutta
- Tiivistyskorjattu liitos estää myös radonin pääsyn sisäilmaan

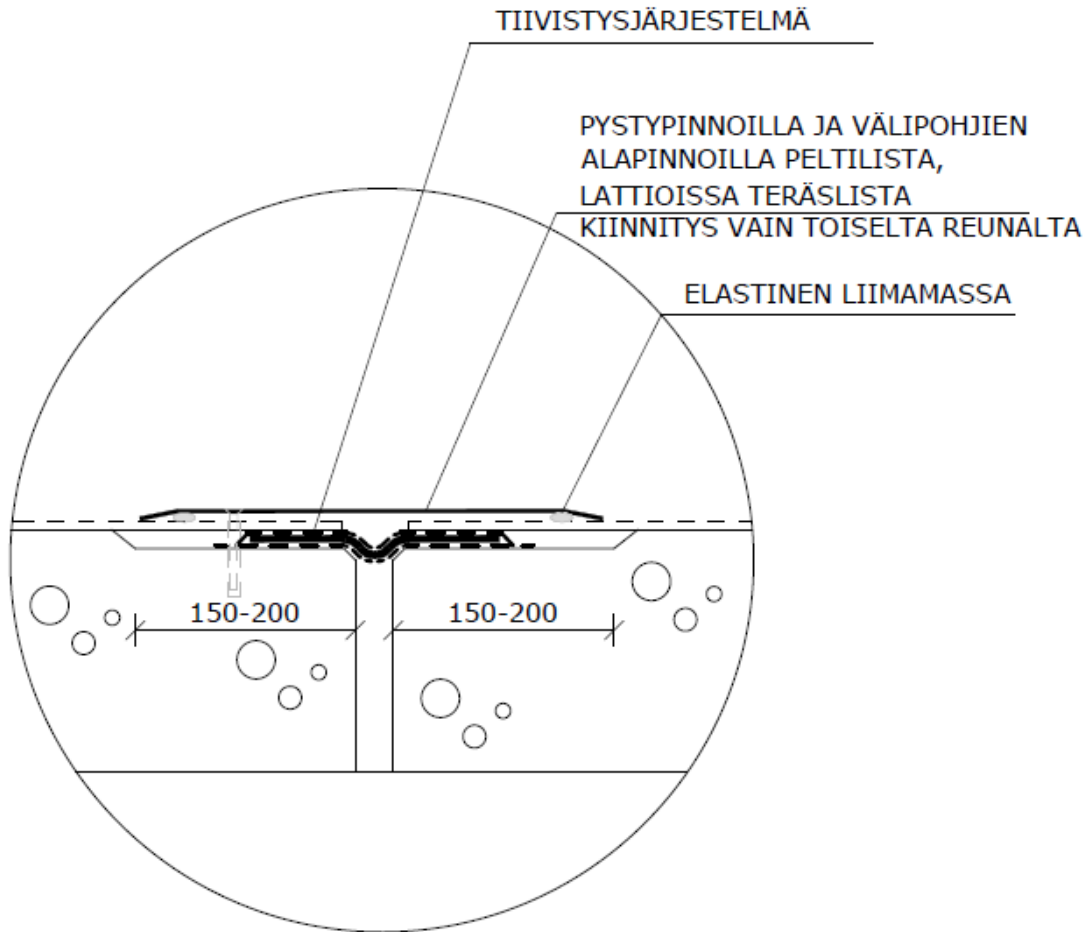
### Liikuntasauaman tiivistys

- Tiivistyskorjaus tehdään kaikkiin liikuntasaumoihin
- Seinä- ja lattiarakenteen läpi menevät halkeamat on tiivistettävä joko injektoimalla tai vastaavalla tiivistyskorjauksella kuin liikuntasauma
- Harkkopinnoilla tasoite on seinän ilmanpitävä kerros, joten tarvittaessa seinä on tasoitettava laatan pinnasta katonrajaan yhtenäiseksi
- Tiivistyskorjattu sauma estää alapohjissa myös radonin pääsyn sisäilmaan

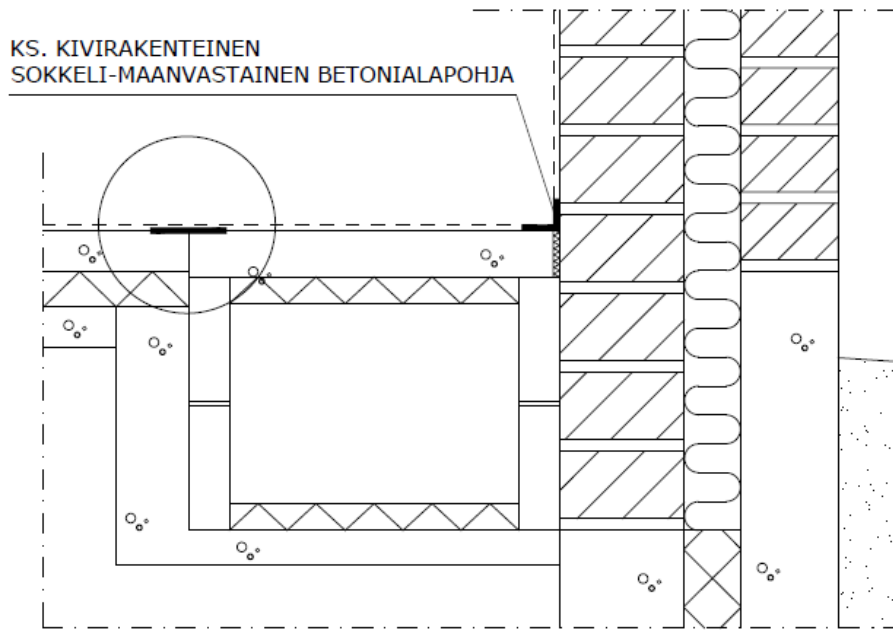
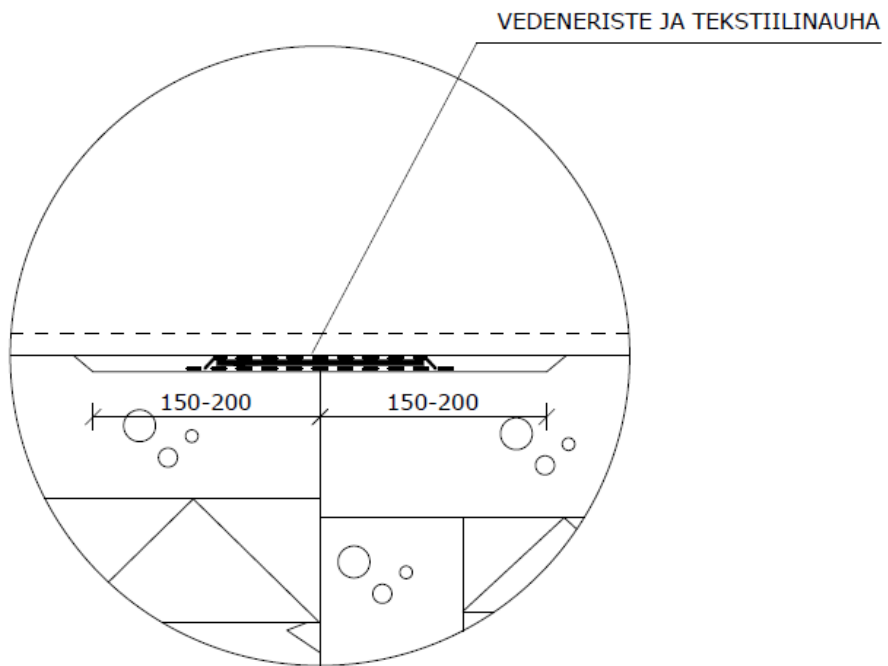
### Betonirakenteisen alapohjan alapuolinen putkikanaali, tiivistyskorjaus

- Tiivistyskorjaus tehdään kaikkiin putkikanaalin ja lattian liitoskohtiin
- Seinä- ja lattiarakenteen läpi menevät halkeamat on tiivistettävä joko injektoimalla tai vastaavalla tiivistyskorjauksella kuin lattia-seinäliitos
- Harkkopinnoilla tasoite on seinän ilmanpitävä kerros, joten tarvittaessa seinä on tasoitettava laatan pinnasta katonrajaan yhtenäiseksi
- Putkikanaali alipaineistetaan huonetiloihin nähden

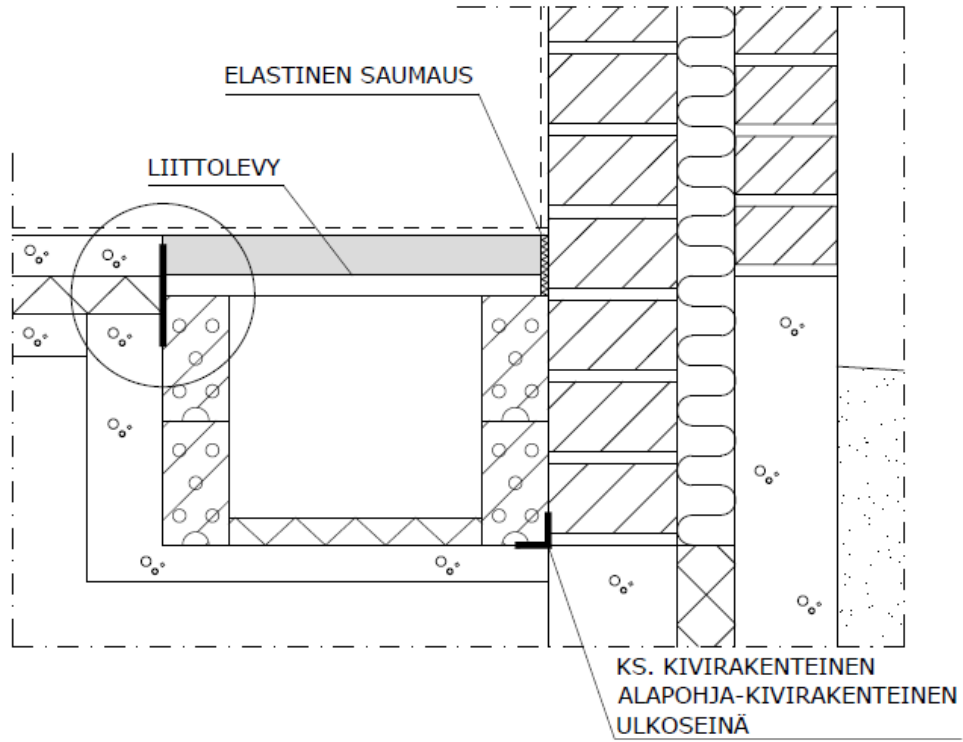
## Betonirakenteisen alapohjan alapuolinen putkikanaali, perusteellinen korjaus

- Kanaalin seinämissä ja laatussa rakenteen läpi menevät halkeamat on tiivistettävä joko injektoimalla tai tiivistyskorjauksella, ks. kohta XX
- Harkkopinnoilla tasoite on seinän ilmanpitävä kerros, joten tarvittaessa harkkopinnat on tasoitettava kauttaaltaan yhtenäiseksi

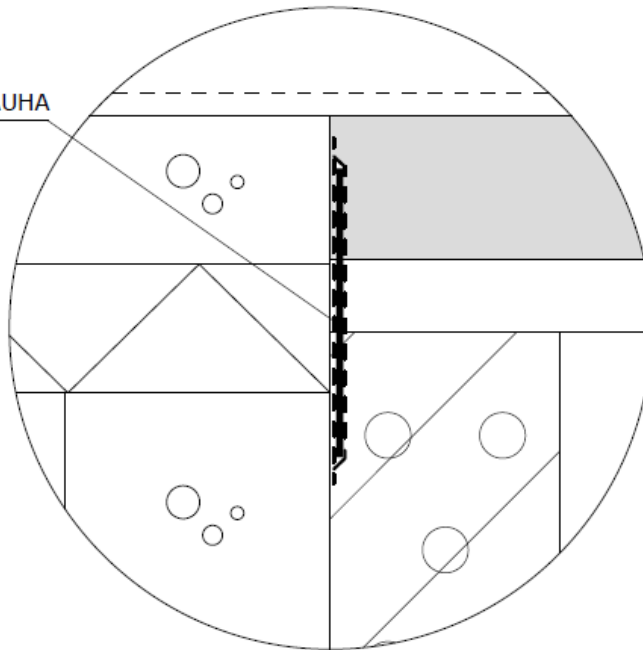
VEDENERISTE JA VAHVIKENAUHA

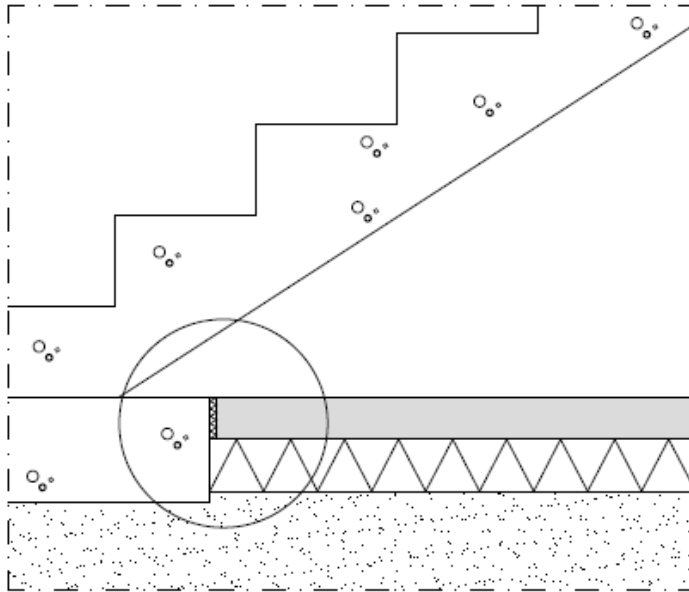
### Kivirakenteisten portaiden alustilan korjaaminen

- Porrastilan seinämissä rakenteen läpi menevät halkeamat on tiivistettävä joko injektoimalla tai tiivistyskorjauksella, ks. kohta XX
- Harkkopinnoilla tasoite on seinän ilmanpitävä kerros, joten tarvittaessa seinä on tasoitettava kauttaaltaan yhtenäiseksi

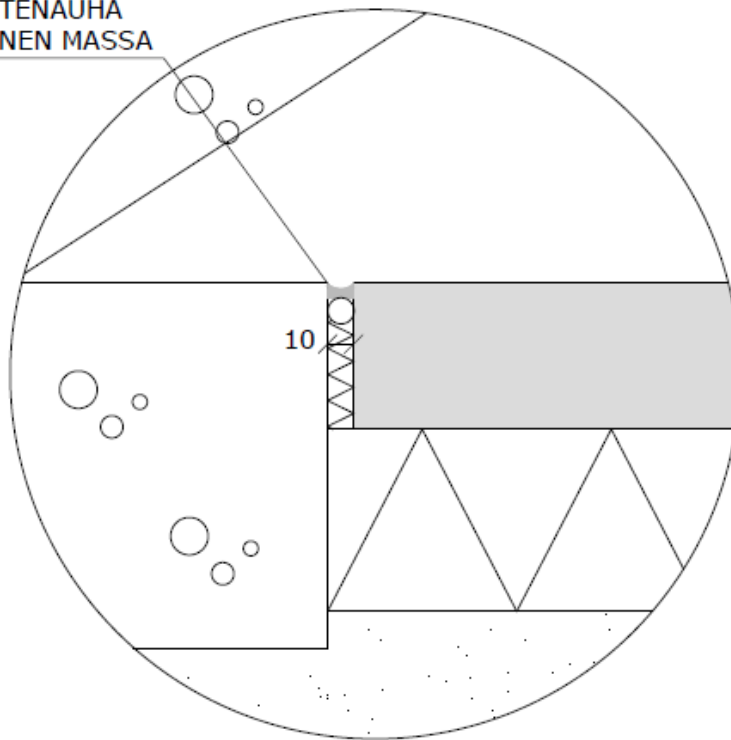
LÄMMÖNERISTEKAISTA,  
POHJATÄYTENAUHA  
JA ELASTINEN MASSA
